伊方発電所から通報連絡のあった異常に係る原因と対策の報告について（平成14年2月分他）

伊方発電所第2号機主給水ポンプ2Aミニマムフロー弁駆動用空気配管からの漏えい他3件にかかる報告書の提出について

第2 低圧給水加熱器B号機伝熱管の不具合について

平成14年4月
四国電力株式会社

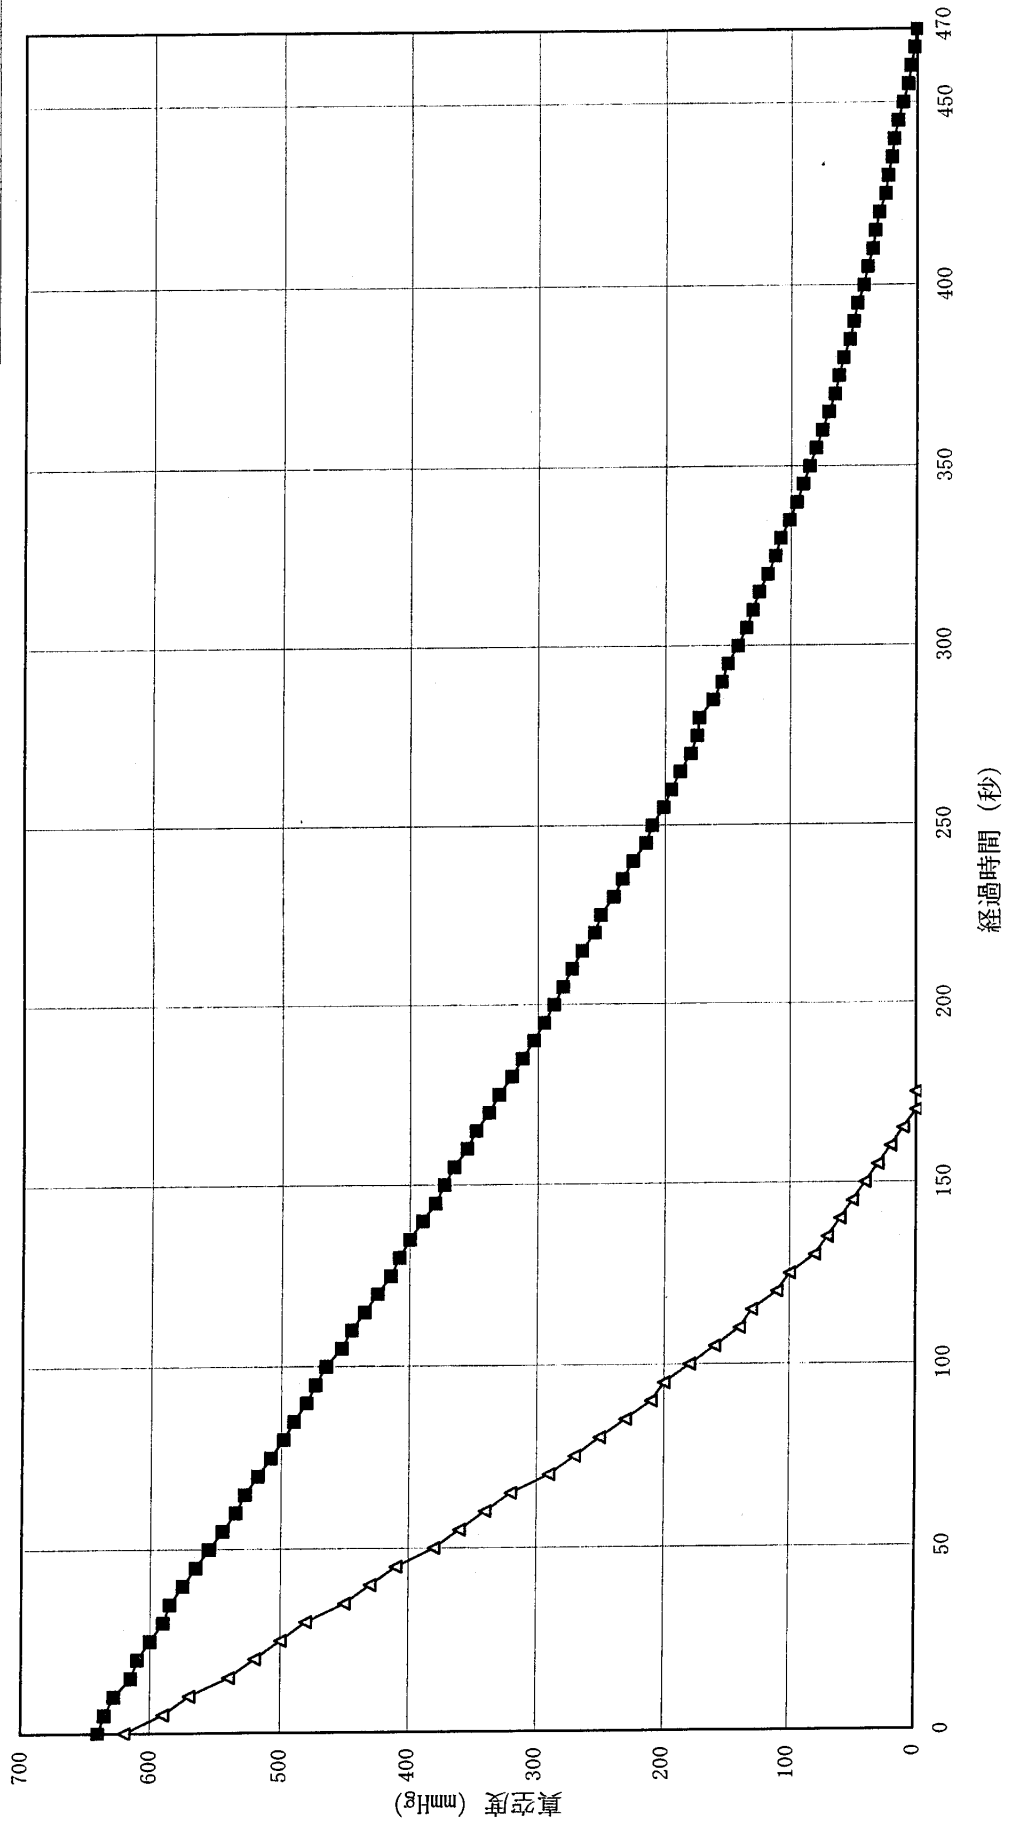
真空リークテスト結果

■—今回リーク管(29列4番)
▲—前回リーク管(31列21番)

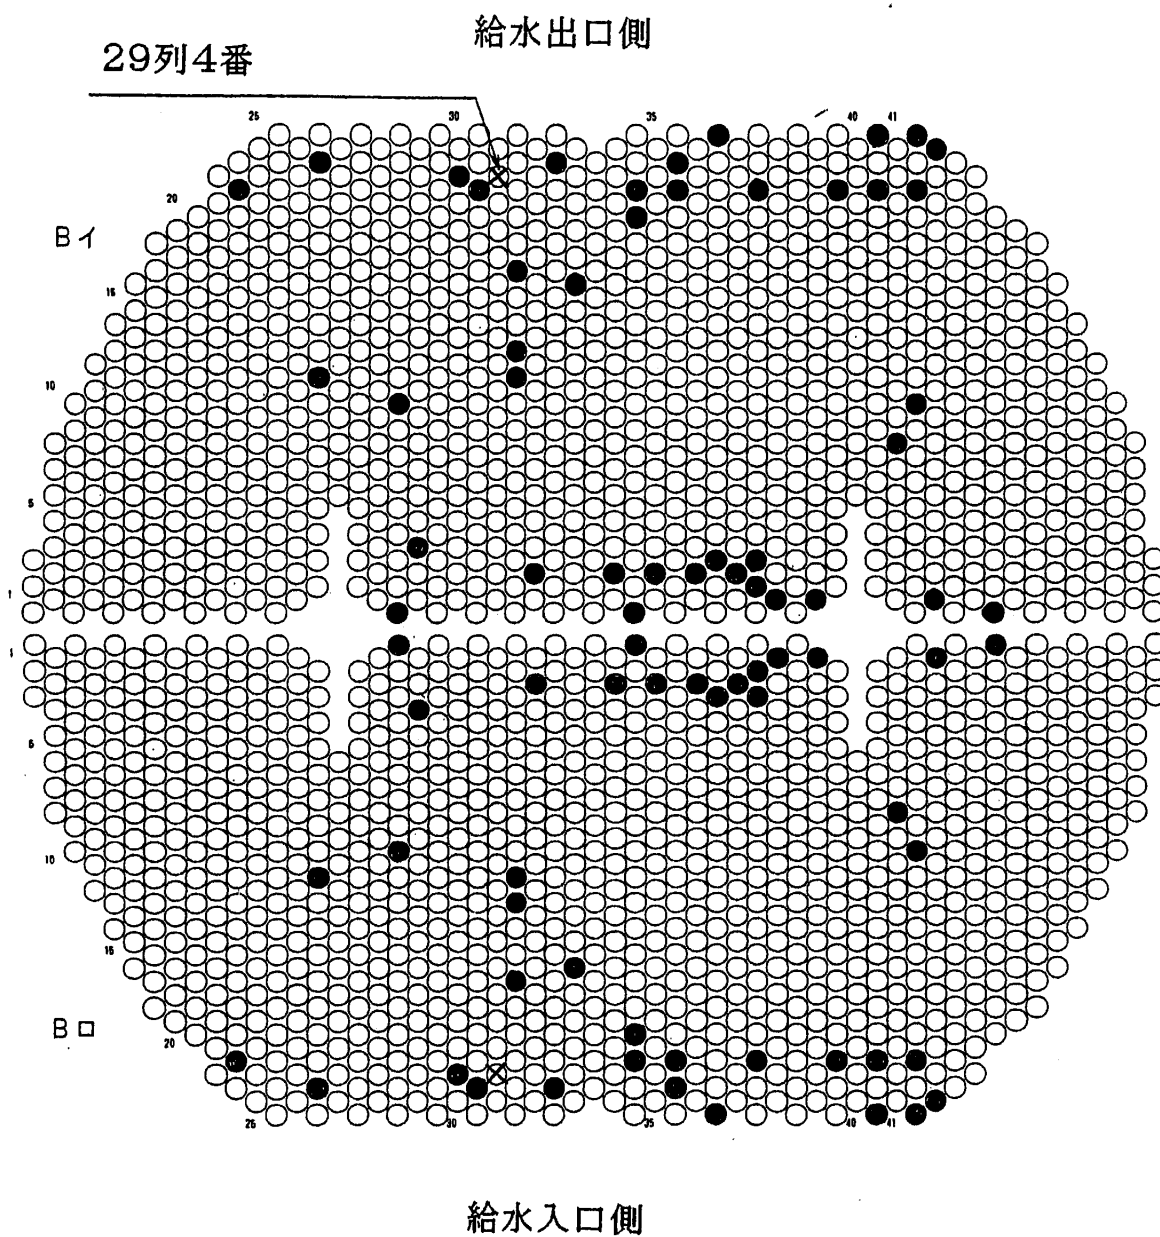
第2給水加熱器B真空低下管位置図

- 既施栓管:40本
- ⊗真空低下管:1本(位置:29列4番)

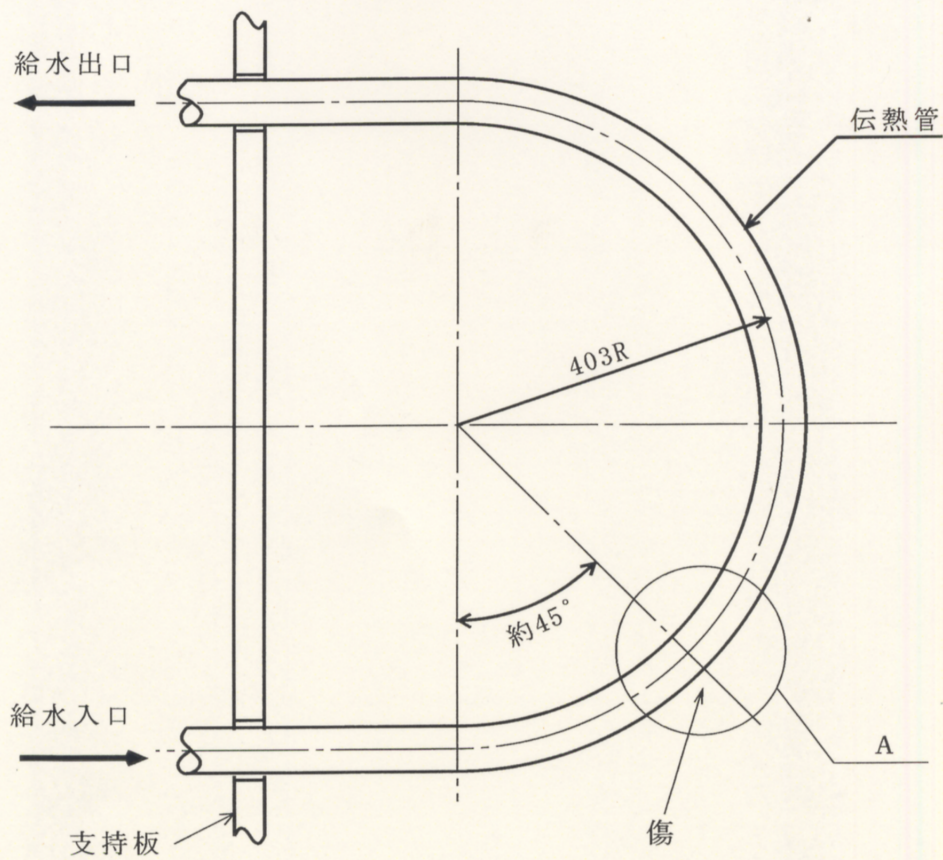
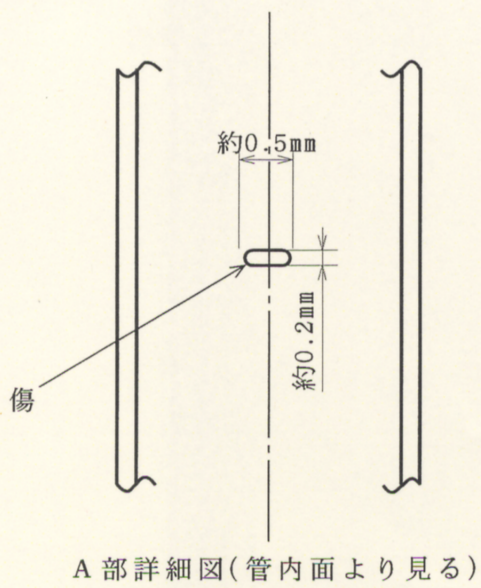
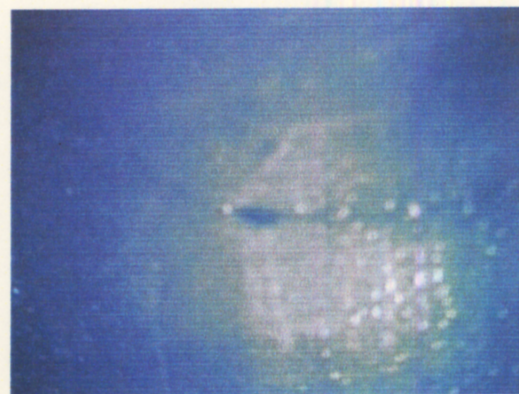
漏えい箇所の位置及び状況図

29列4番の伝熱管は、伝熱管のU字管部の下部（入口側）の約45度の方向から水が出ていることを確認した。

29列4番の伝熱管は、胴側の水張り時に水が出た位置の背側に約0.5mm×約0.2mmの傷が認められた。

この傷は、前回定検で確認された漏えい管の傷（約4mm×約1mm）と比較して、更に小さい極めて微少なものであった。

以上のことから、29列4番の伝熱管については、U字管部の貫通穴から漏えいしたものと推定される。

過去の事例から、給水加熱器製造工程における伝熱管挿入作業において、U字管外面に打痕（へこみ）が生じ、そのへこみ部を起点に応力腐食割れが発生し貫通穴に至ったと推定される。

（1）漏えいの認められた伝熱管1本（29列4番）について施栓を実施した。

（2）今回、伝熱管全数について実施したU字管部のECTの結果、施栓基準の1V以上のへこみ信号が検出された伝熱管9本についても予防保全のため施栓を実施した。
