伊方発電所から通報連絡のあった異常に係る原因と対策の報告について（平成14年7月分）

伊方発電所第2号機高圧注入ポンプ出口流量計の不具合
他2件にかかる報告書の提出について

海水淡水化装置濃縮海水排水ポンプの不具合について

平成14年9月
四国電力株式会社

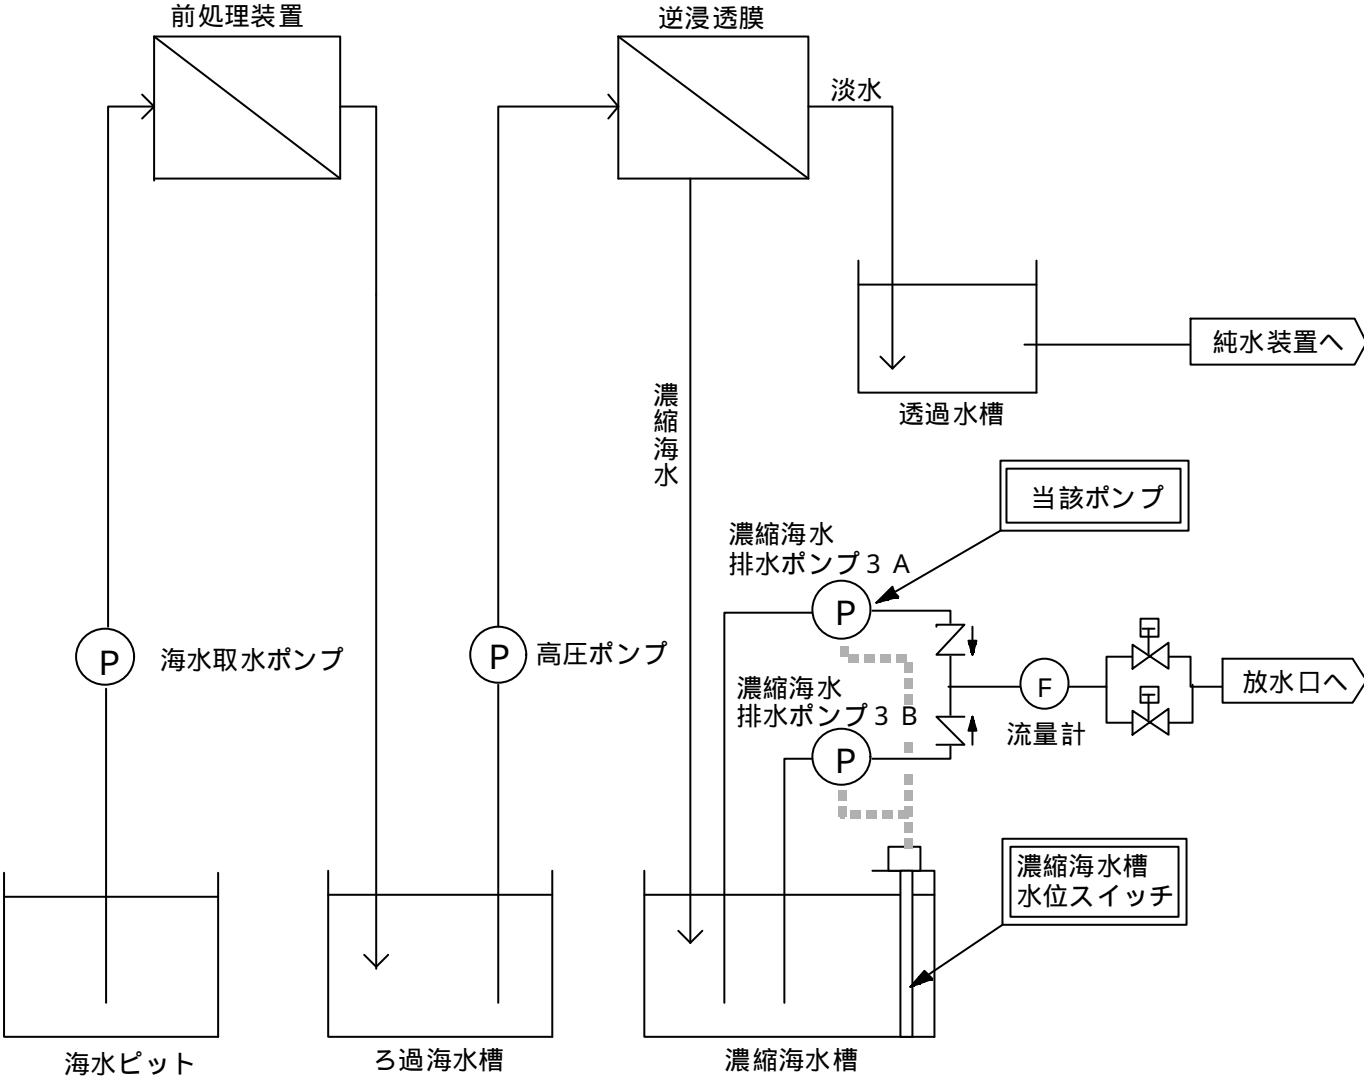
海水淡水化装置周り概略系統図

その後、当該ポンプの空転によりポンプケーシング内の温度が上昇するとともに、ポンプ出口側の配管内圧力が上昇したことから、運転されていた3 B号機が停止し逆止弁下流側の圧力が低下した際、当該ポンプ出口の逆止弁が開き、空転状態である当該ポンプ側に濃縮海水が逆流し、インペラに回転方向とは逆方向の負荷がかかったため、過負荷により自動停止したものと推定される。

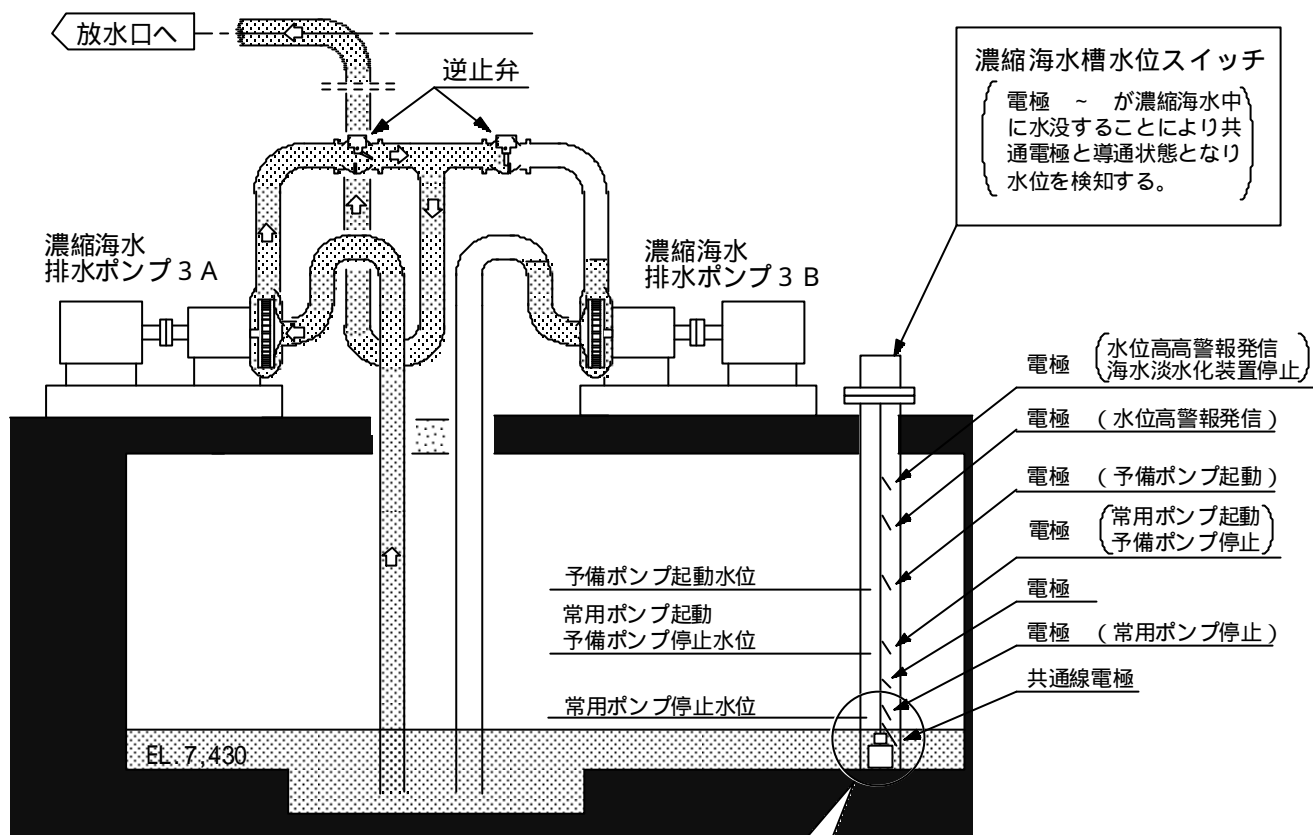
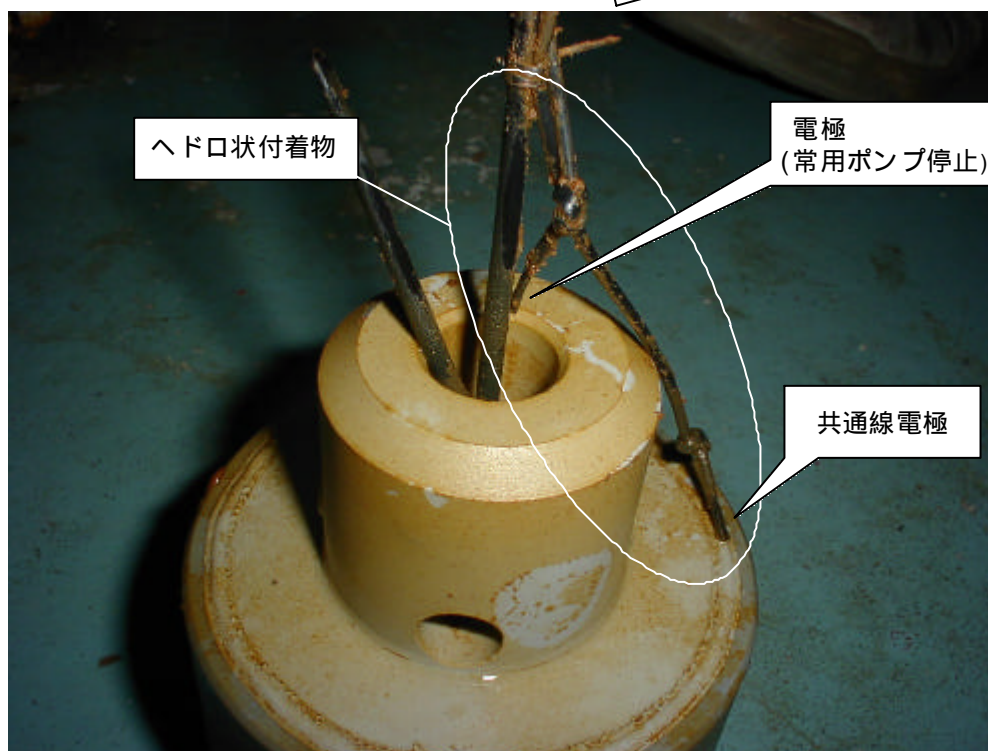
濃縮海水槽水位スイッチ点検結果

このため、濃縮海水槽水位スイッチについて外観点検を行った結果、7つある水位検知電極のうち、常用ポンプの停止水位検知用電極及び共通線電極等にヘドロ状の付着物が認められた。

このため、常用ポンプ停止水位以下に水位が低下しても、付着物表面の濃縮海水によって電極が導通状態のままになり、水位を正しく検知できなかったと推定される。

また、各電極の設定長さのずれや束線の緩み等の異常は認められなかった。

濃縮海水排水ポンプの起動、停止を行う水位スイッチ電極への付着物により同スイッチが検知不良となり、濃縮海水槽の水位が当該ポンプ（3 A号機）の停止水位以下に低下しても停止しなかったことから空気吸い込みにより当該ポンプが空転状態となった。

- (1) 濃縮海水排水ポンプの水位スイッチの点検、清掃を実施した。
また、当該ポンプの分解点検を行い、異常のないことを確認した。
- (2) 当該水位スイッチの点検頻度を1回/2定検から、1回/年に変更することとし、作業要領書を改訂した。

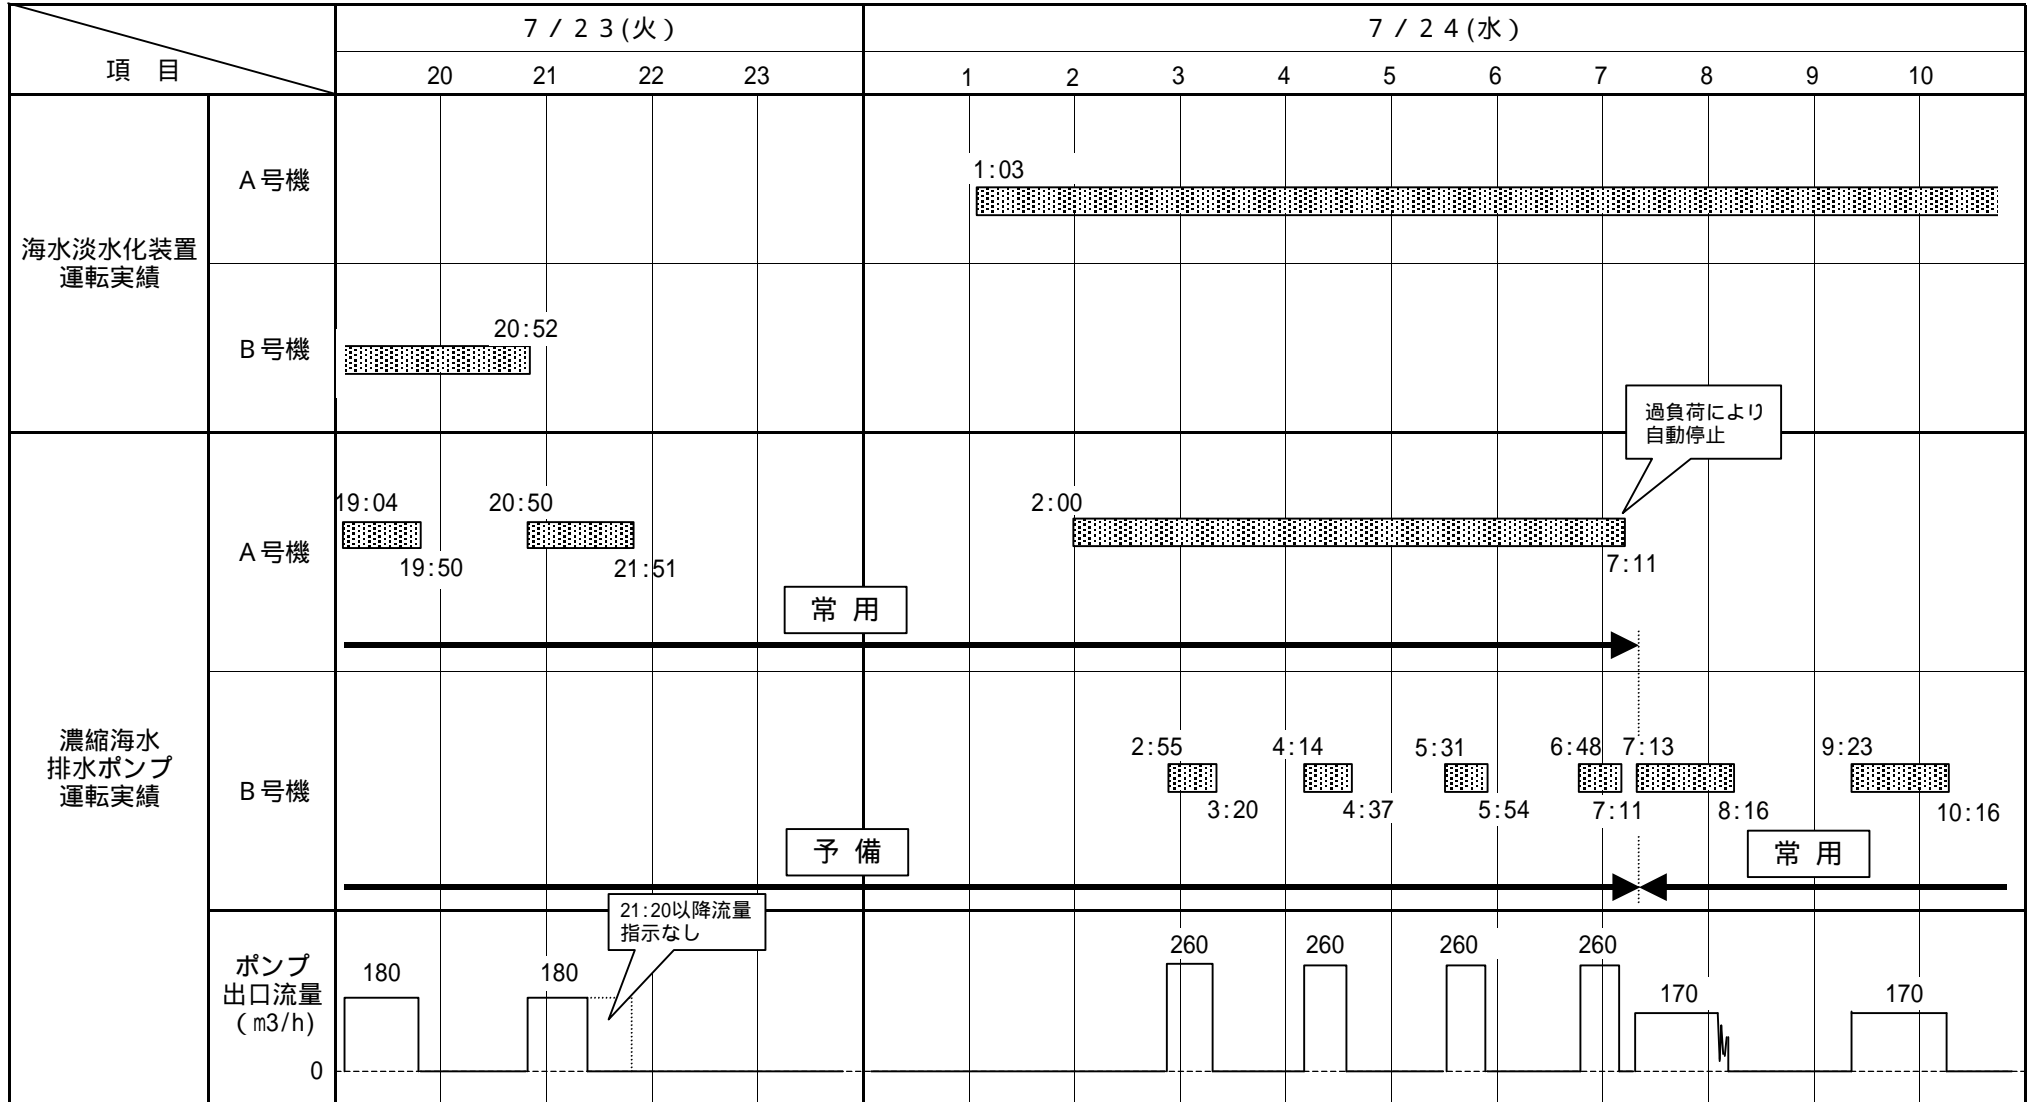
濃縮海水排水ポンプ運転実績

- a. 事象発生日、当該ポンプは2時00分に自動起動した後、事象発生までの間、連続で運転していた。
- b. この間、予備ポンプが間欠的に計4回運転しており、予備ポンプが運転していた間は、正常に排水が行われていたが、常用ポンプのみが運転していた間、排出流量は $0\text{ m}^3/\text{h}$ であった。
- c. 常用ポンプは、予備ポンプの4回目の運転停止直後に過負荷により自動停止していた。
- d. 事象発生前日は、間欠的な常用ポンプの運転により排水が行われていたが、前日最後の運転時、当該ポンプ停止前約30分間は排水流量が $0\text{ m}^3/\text{h}$ であった。

- ・事象発生前日の最後の運転時、常用ポンプの停止水位スイッチが検知不良となり、濃縮海水槽水位が常用ポンプ停止水位以下になっても停止しなかったことから、ポンプケーシング内及び前後配管の濃縮海水の大部分が排出されてしまい、空気吸い込みにより空転状態となっていた。
- ・事象発生日は、当該ポンプは起動したが、ポンプケーシング内及び前後配管の濃縮海水がないため、濃縮海水を吸い上げることができず、空転状態で連続運転していた。
