四国電力株式会社
取締役社長 大西 淳

伊方発電所第 3 号機セメント固化装置混練機の自動停止
他 1 件にかかる報告書の提出について

伊方発電所第2号機
スチームコンバータ加熱蒸気圧力調節計の
不具合について

平成15年6月
四国電力株式会社

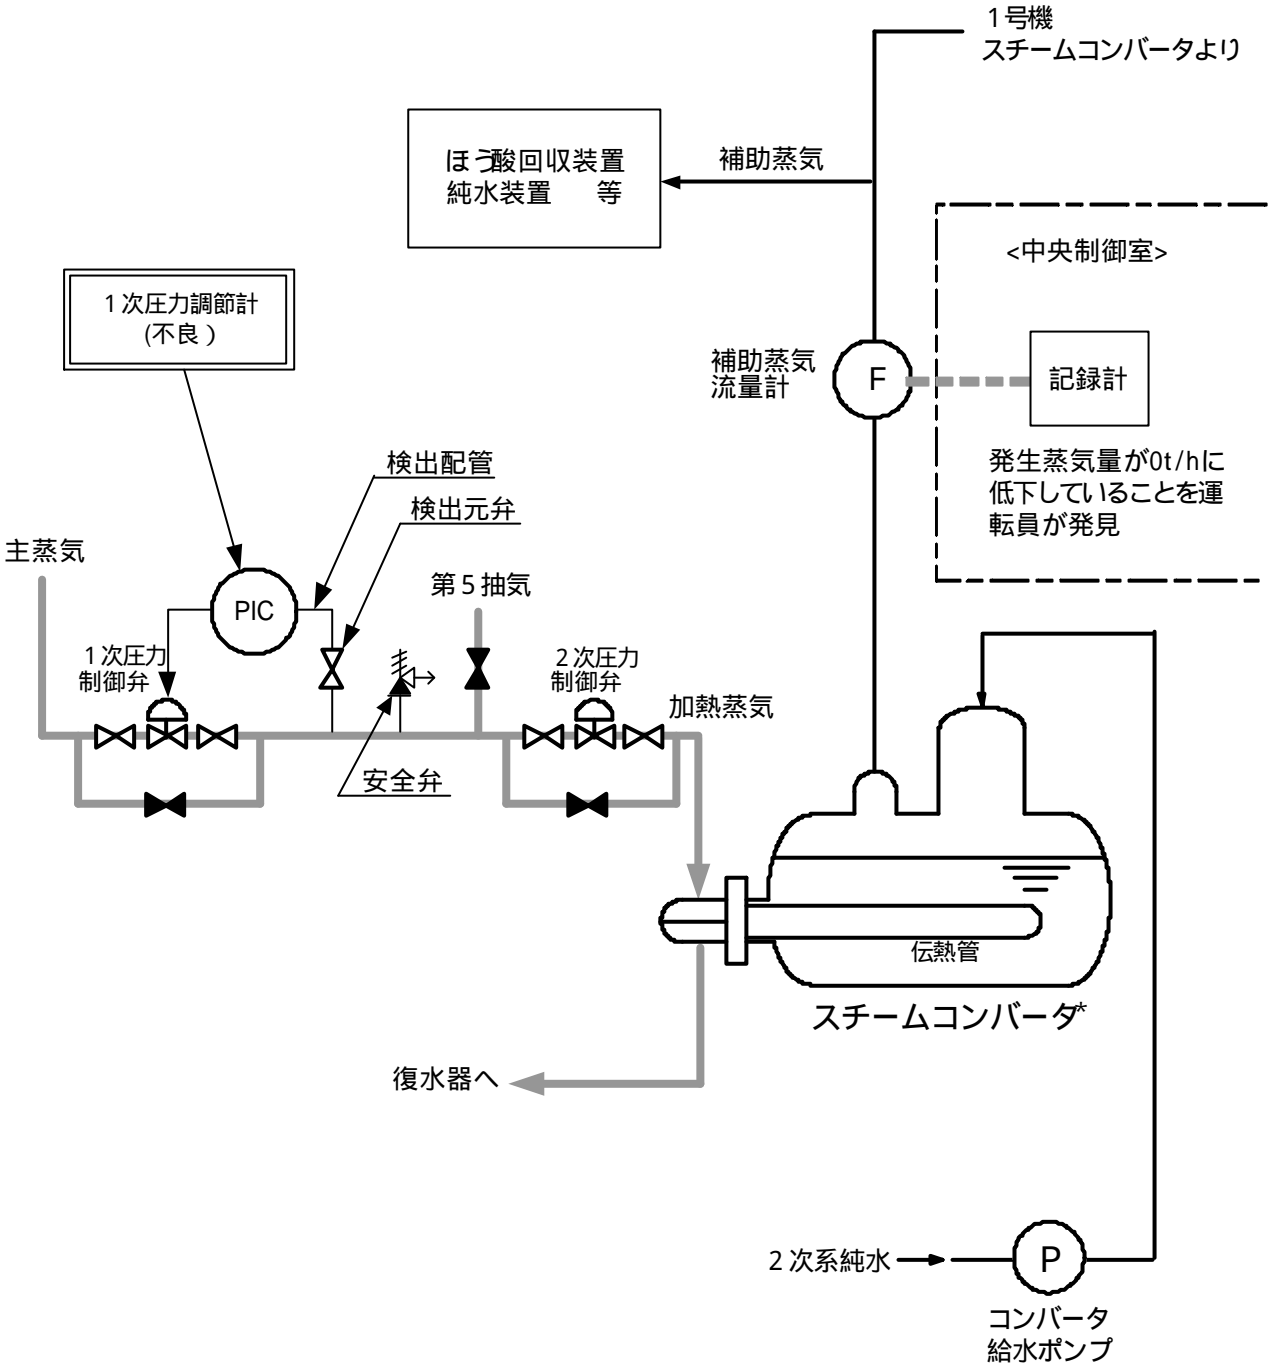
伊方発電所第2号機 スチームコンバータまわり概略系統図

調査の結果、スチームコンバータへの加熱蒸気供給圧力を制御しているスチームコンバータ加熱蒸気1次圧力調節計の不良により、加熱蒸気が供給されていないことが判明した。

現地確認の結果、スチームコンバータ加熱蒸気1次圧力制御弁（以下、「1次圧力制御弁」という）が全閉となり、加熱蒸気が供給されていないことが判明したため、以下の調査を行った。

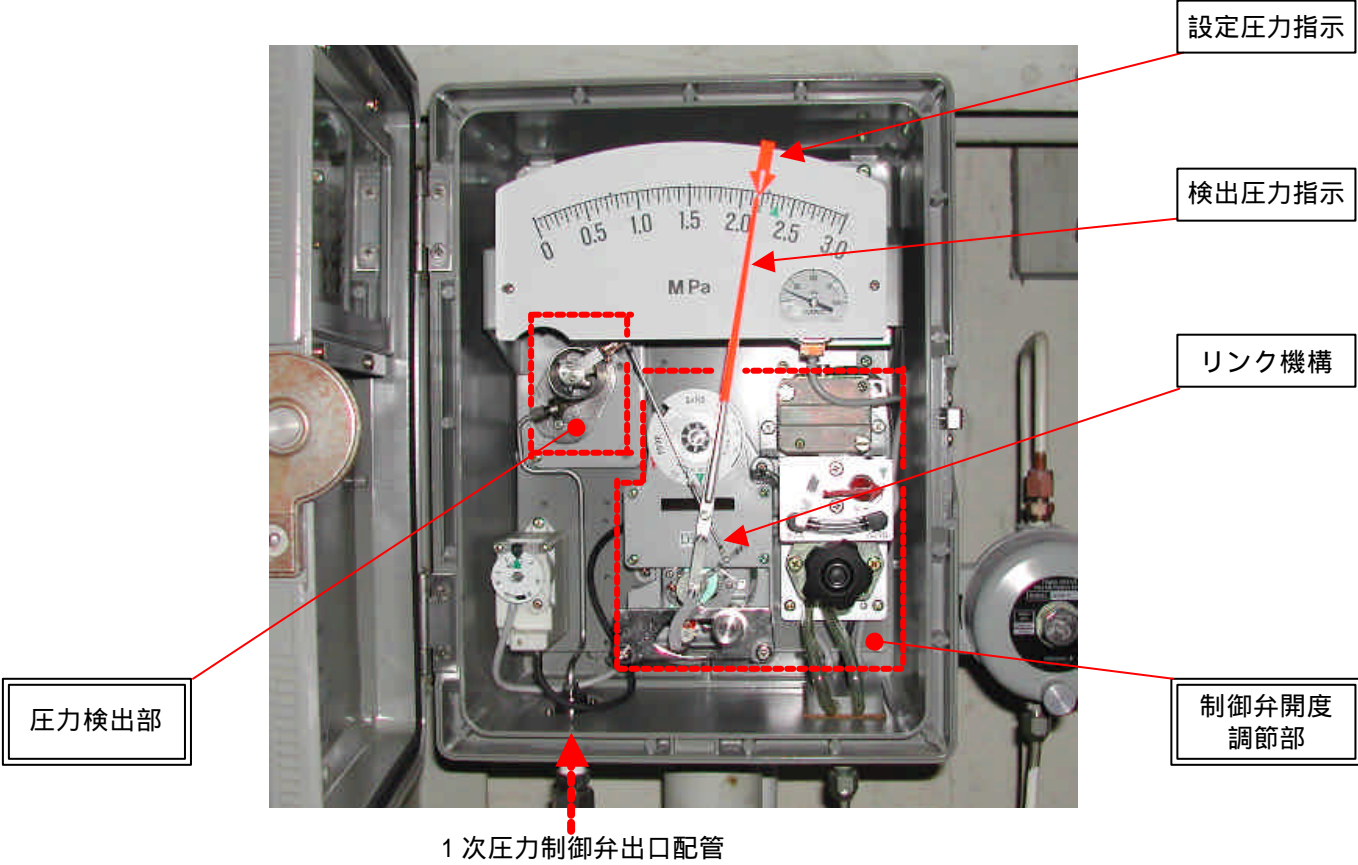
1次圧力調節計工場調査結果

1次圧力制御弁の出口圧力を検出する圧力検出部について、外観目視点検を行った結果、大気開放状態であるにも係わらず、ブルドン管が高い圧力を検出した状態に変形していることが認められた。また、ブルドン管の回転軸にわずかな傾き及び磨耗痕が認められた。

このことから、1次圧力制御弁出口の圧力が実際の圧力よりも高めに検出されていたのはブルドン管の変形によるものと判明した。

スチームコンバータ加熱蒸気1次圧力調節計圧力検出部のブルドン管が変形したことにより、1次圧力制御弁出口圧力の検出が正常に行われず、実際よりも高い制御弁出口圧力に対応した開度要求信号が伝達され、1次圧力制御弁が全閉状態となったため、加熱蒸気が供給されず発生蒸気流量が低下した。

- (1) 当該調節計を予備品に取り替え、健全性を確認したうえ復旧した。
- (2) 運転中の故障に対応するため、今後とも調節計の予備品を常備しておく。

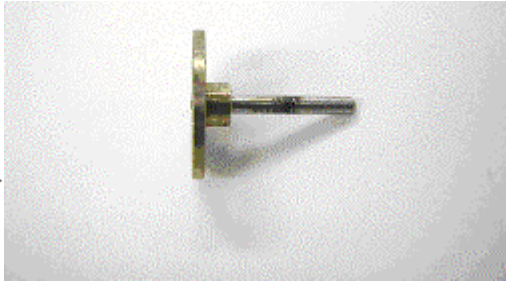
<ブルドン管回転軸>

ブルドン管が変形した要因としては、回転軸のわずかな傾きや磨耗痕に起因して、運転中、ブルドン管の回転変位が一時的に拘束され、この間の制御弁出口圧力変動によりブルドン管に加わった変動応力により変形したことが考えられる。

回転軸にわずかな傾き及び摺動部に磨耗痕が認められた。
