伊方発電所 エタノールアミン排水処理装置ガス希釈ファン
の不具合他2件に係る報告書の提出について

伊方発電所第2号機
余熱除去系統配管の傷について

平成18年1月
四国電力株式会社

伊方発電所第2号機 余熱除去系統配管の傷について

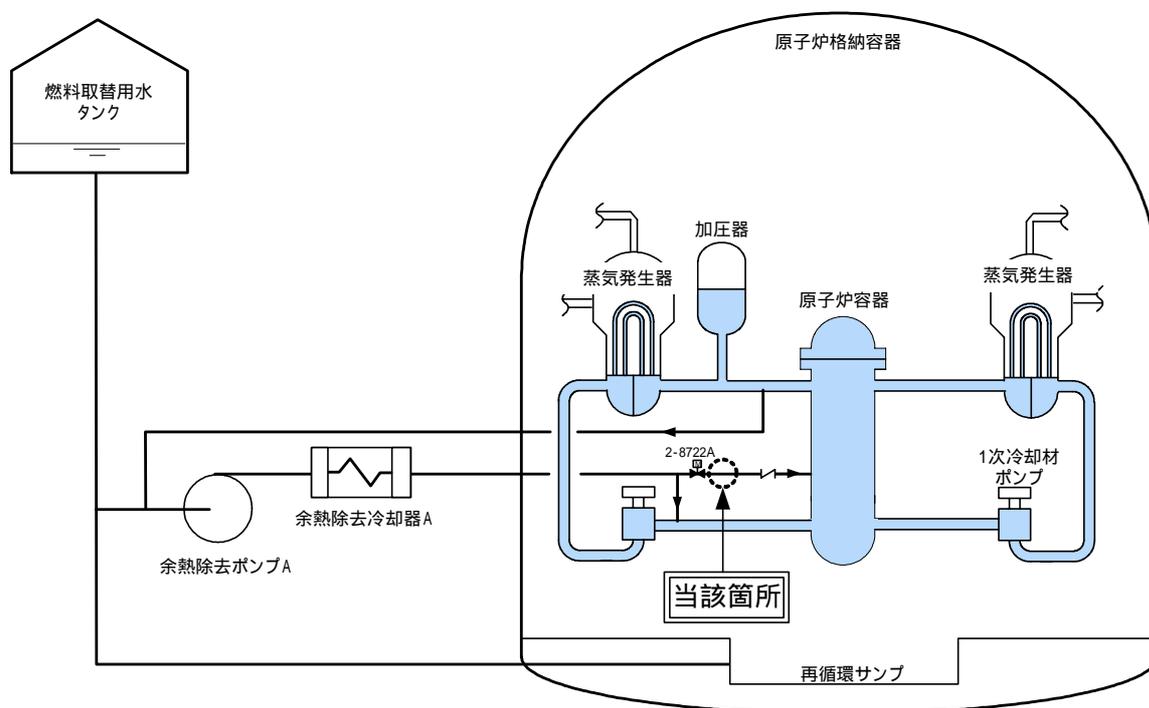
余熱除去系統原子炉容器入口ライン概略系統図・状況図

伊方発電所第2号機(定格電気出力566MW)は、第18回定期検査中のところ、余熱除去系統の配管取替工事のため余熱除去系統原子炉容器入口ライン配管の支持構造物(以下、「サポート」という。)を取り外した際、サポートに覆われた範囲の配管外表面にさび状の付着物が確認された。

最高使用圧力	17.16MPa
最高使用温度	200
材 料	SUS304TP
外 径	165.2mm
厚 さ	18.2mm

L型鋼	寸法	L130 × 130mm
	材料	SS41
ライナ	寸法	130 × 130mm 厚さ 0.8mm
	材料	SUS304

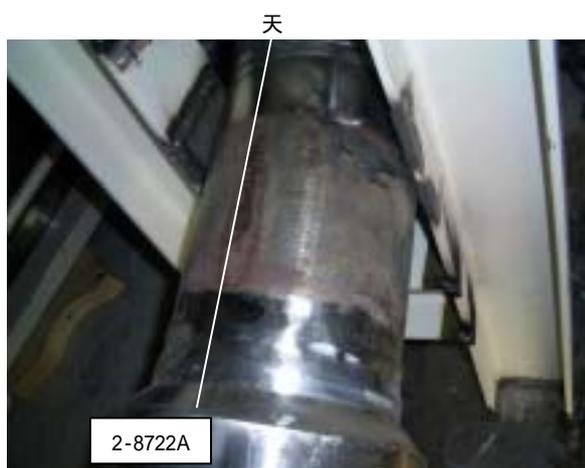
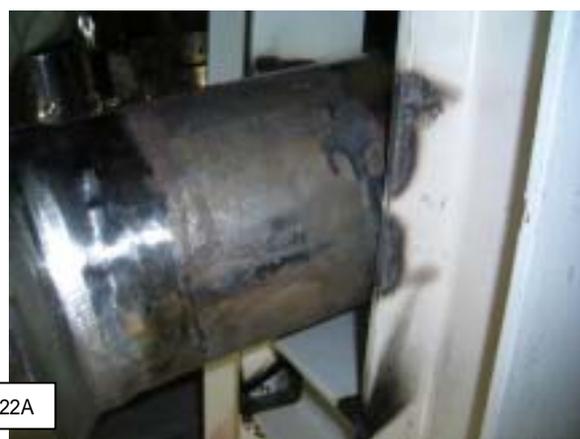
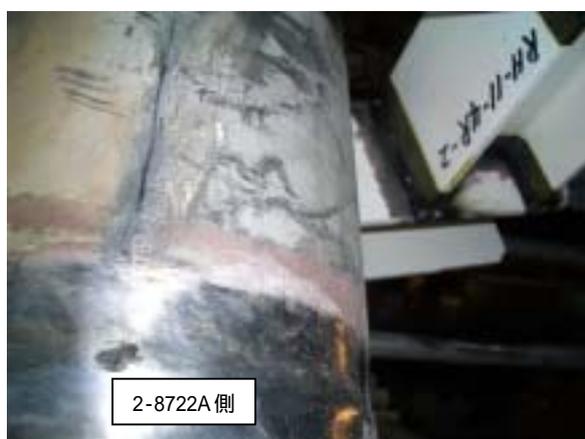
外観点検結果

- ・ 傷は、サポートに覆われた範囲の配管の外表面で確認された。なお、傷が確認された箇所には、さび状の付着物は認められたが、明確なテープ跡は認められなかった。
- ・ 配管外表面に、内部流体の析出物は認められず、漏えいはなかった。

写真中のサポートは、施工中の取替品
(仮組状態)

サポートに覆われていた範囲の配管の外表面にさび状の付着物が確認された。
内部流体の析出物は認められなかった。

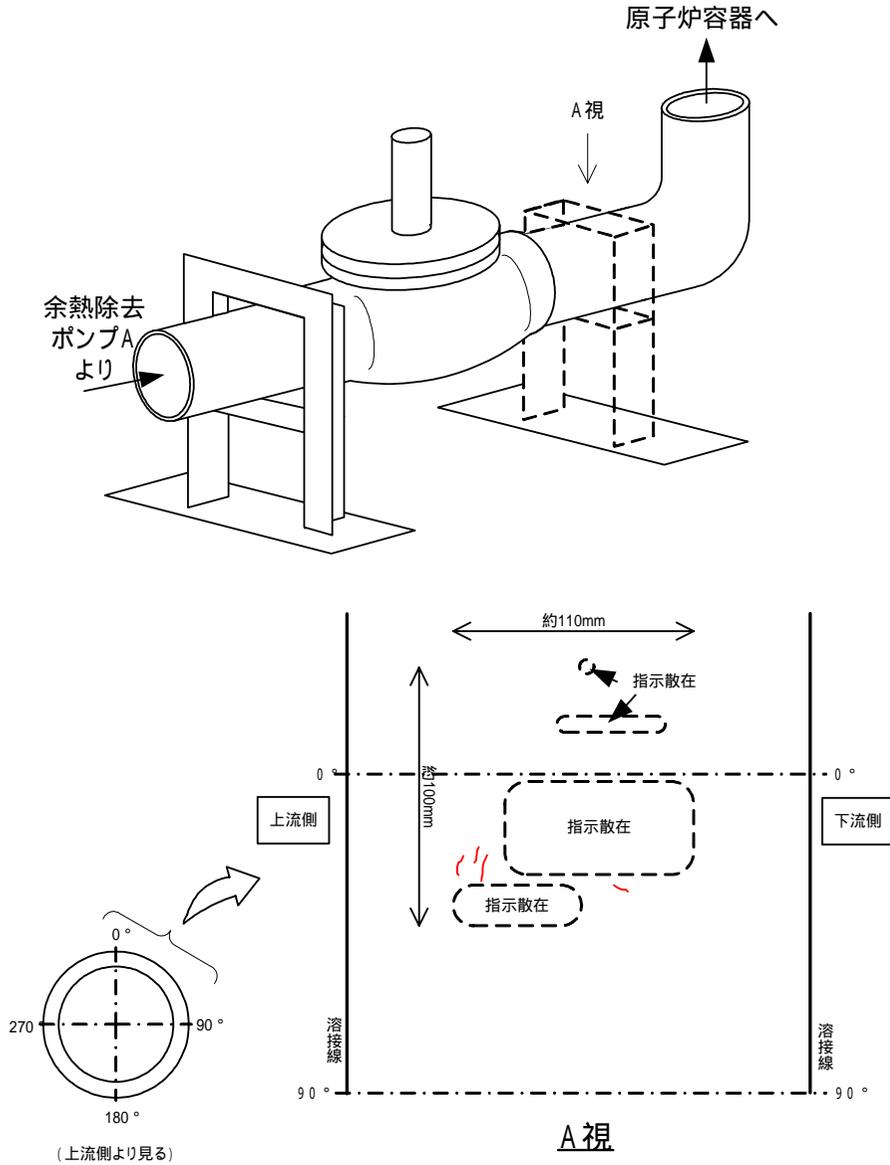
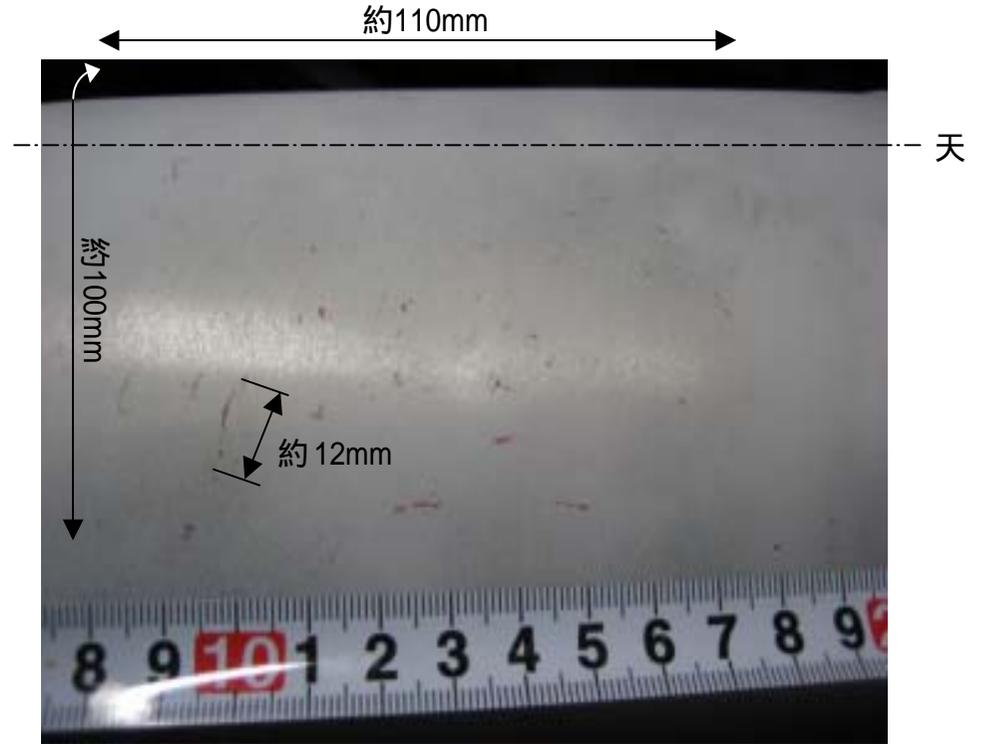
浸透探傷検査 (PT) 結果

このため、当該配管のさび状の付着物を除去し、浸透探傷検査(以下、「PT」という。)を実施した結果、平成17年11月10日14時30分頃、配管に傷(最大長さ約12mm)を確認した。

確認された傷は、幅約100mm、長さ約110mmの範囲で、最大長さ約12mmの線状指示のほか、多数の指示が認められた。

浸透探傷検査の結果、幅約100mm、長さ約110mmの範囲で、最大約12mmの線状指示のほか、多数の指示が認められた。

(1) 傷の認められた当該部位について、配管を取り替える。

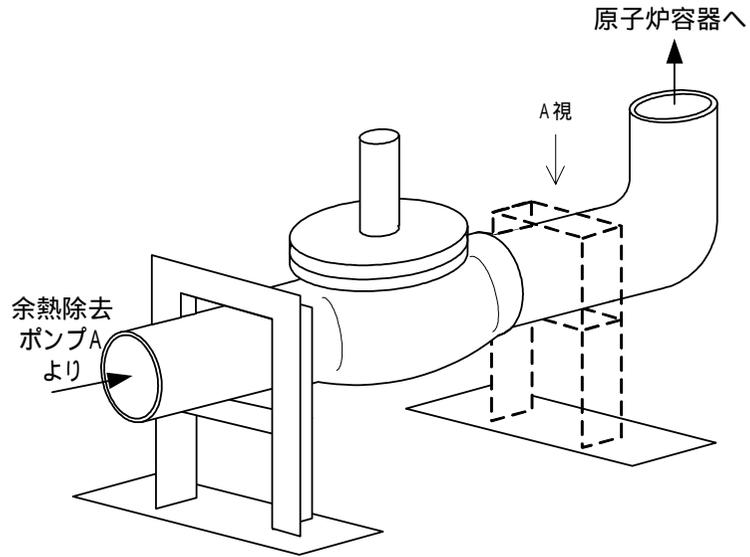
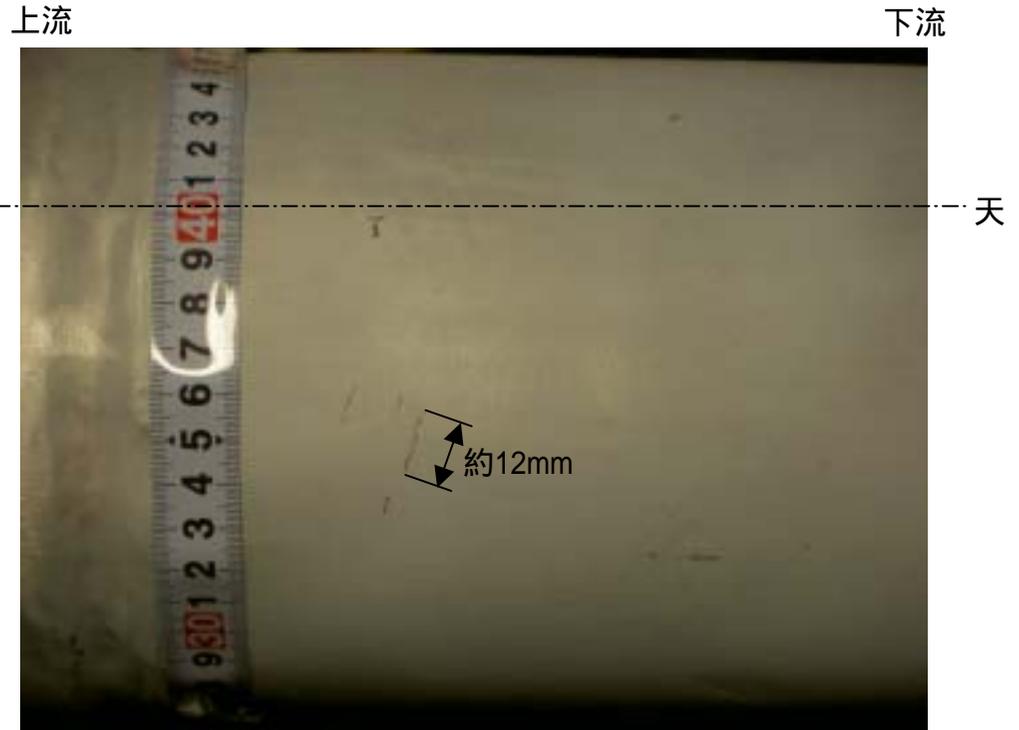
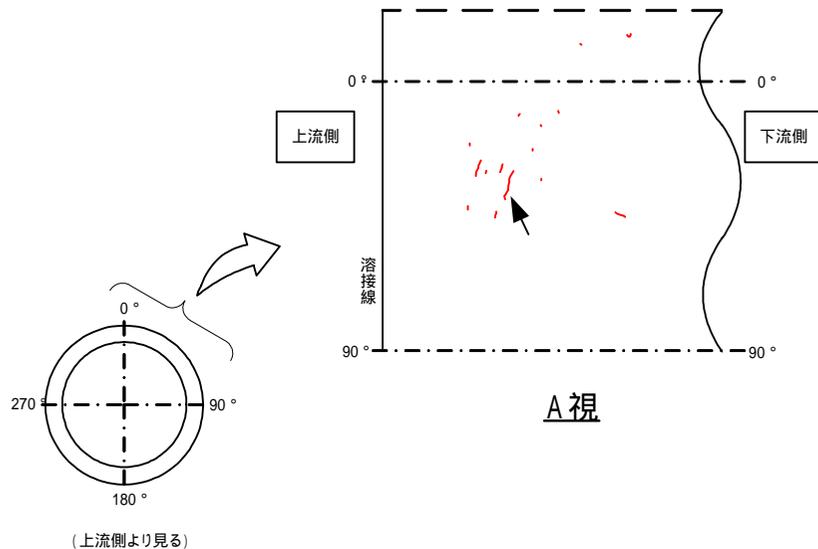
浸透探傷検査 (PT) 結果 (スンプ観察のための手入れ後)

スンプ観察のため表面を手入れした後、スンプ観察に先立ちP Tを実施した結果、最大長さ約12mmの線状指示等の指示が認められた。

その他の指示については、表面の手入れにより消滅した。

スンプ観察位置確認のための浸透探傷検査の結果、最大約12mmの線状指示などが認められた。なお、その他の指示の多くは、手入れにより消滅した。

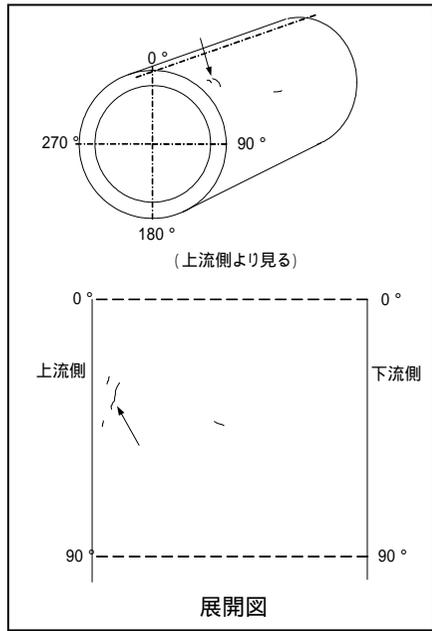
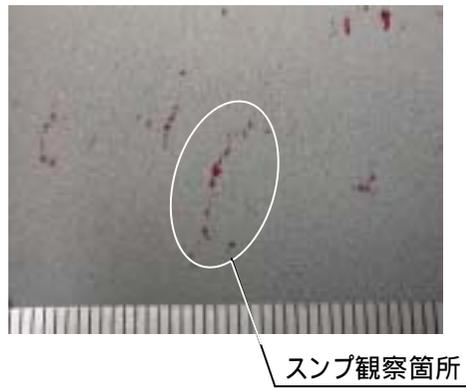
スンプ観察結果

最大の線状指示(約12mm)についてスンプ観察を実施した結果、傷の形態は樹枝状であり、塩化物応力腐食割れの特徴である枝分かれした粒内割れが認められた。また、外表面にピットが認められた。

傷の形態は樹枝状であり、枝分かれした粒内割れが認められた。
また、外表面にピットが認められた。

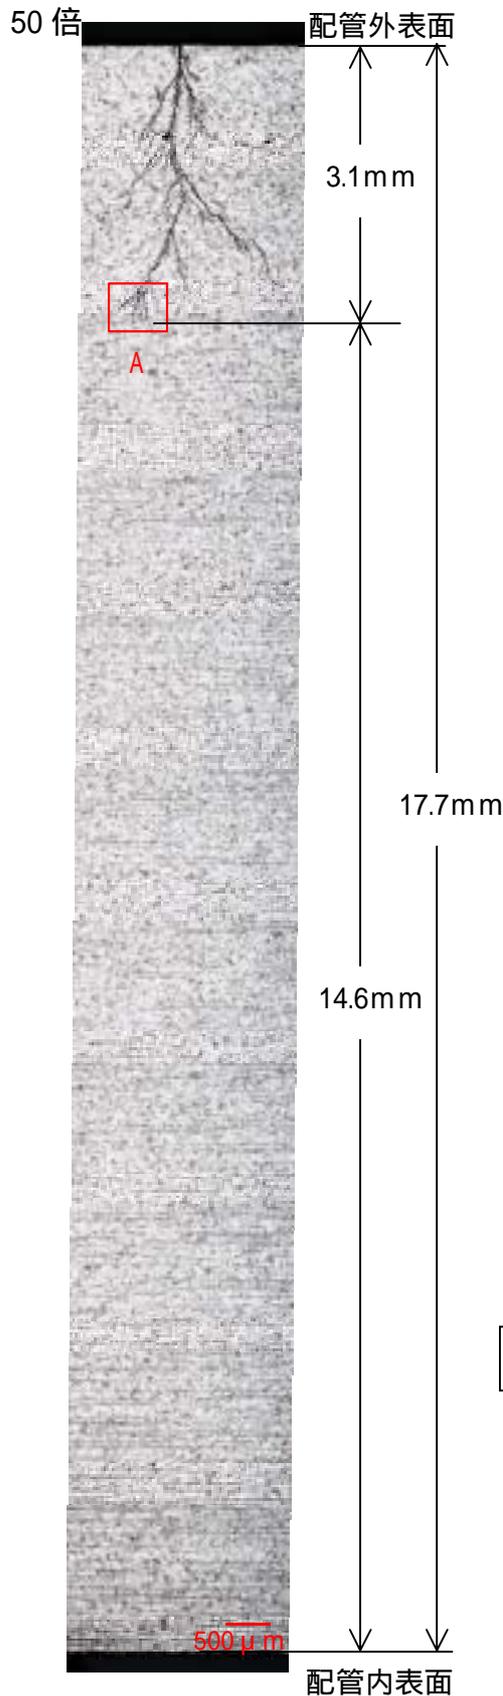
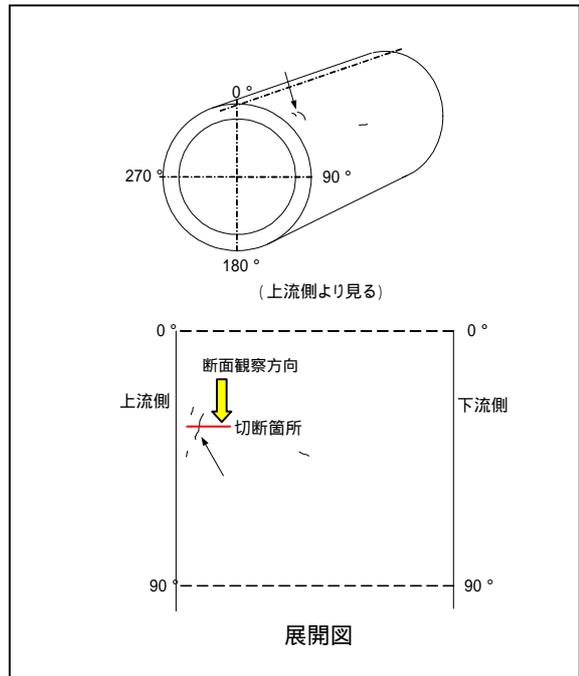
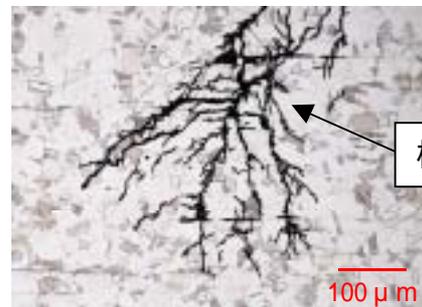
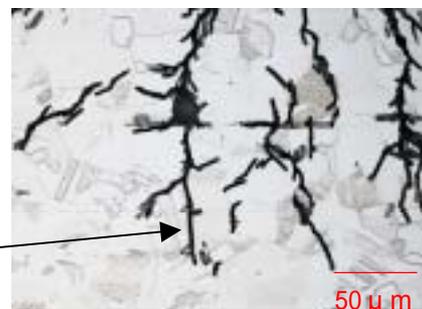
金属調査結果 (ひび割れ 断面ミクロ観察)

断面ミクロ観察の結果、ひび割れの形態は粒内割れであり、樹枝状の微小な枝分かれが認められ、塩化物応力腐食割れの特徴を示していた。

また、ひび割れの深さは最大3.1mmであり、配管の残厚さは14.6mmであった。

また、配管の残厚さは計算上必要厚さ (1 2 . 9 1 mm) を満足しており、強度上問題となるものではないと評価された。

- ・ ひび割れの深さは最大3.1mm、配管の残厚さは14.6mmであり、計算上必要厚さ12.91mmを満足している。
- ・ ひび割れの形態は粒内割れであり、枝分かれた微小な分岐が多く認められ、塩化物応力腐食割れの特徴を示している。

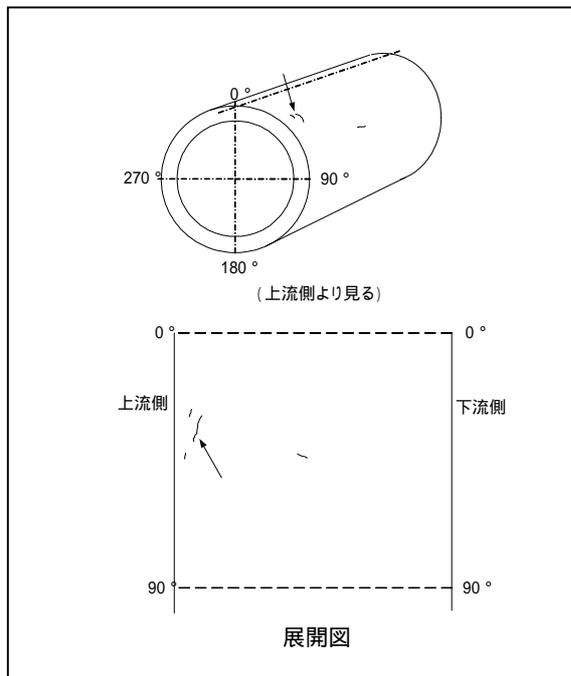
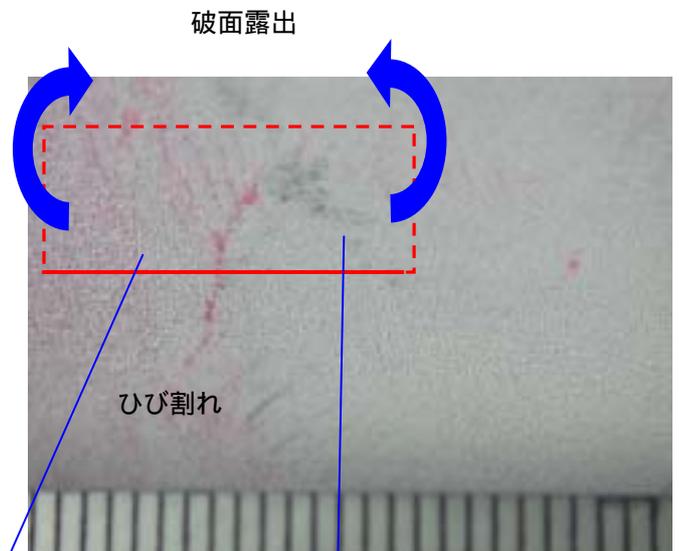
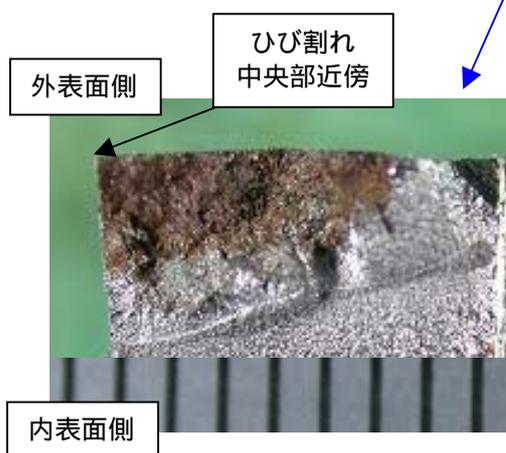
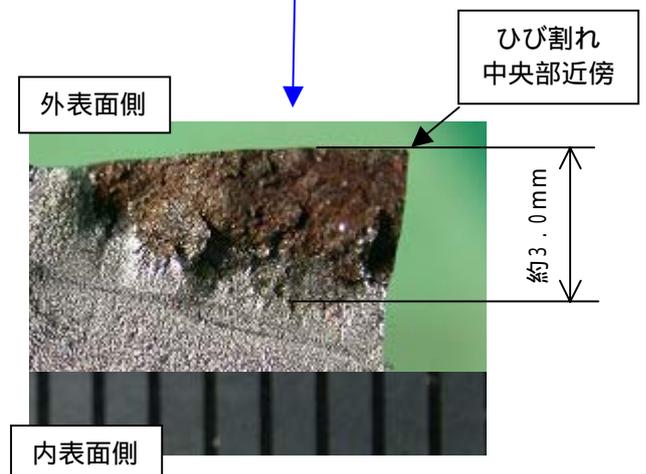
金属調査結果 (ひび割れ 破面マクロ観察)

破面マクロ観察の結果、ひび割れの破面の色調は配管外表面側ほど濃い褐色であり、ひび割れが外表面で発生し進展したものと推定される。

また、破面の色調の変化から、ひび割れの深さは約 3 . 0 mm と推定される。
(添付資料 - 6)

破面の色調は、配管外表面側ほど濃い褐色であり、ひび割れが外表面で発生し、進展したものと推定される。

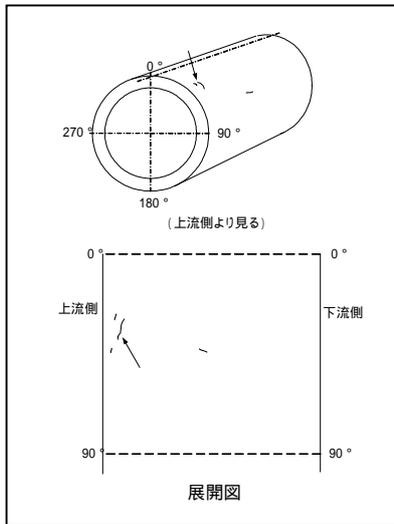
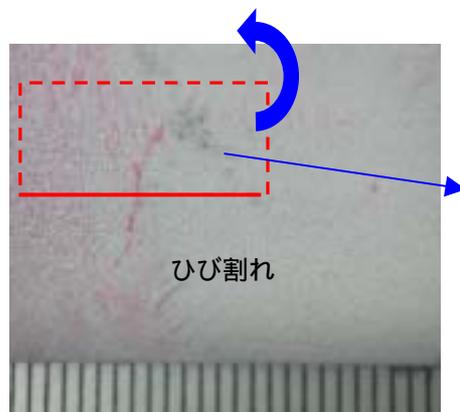
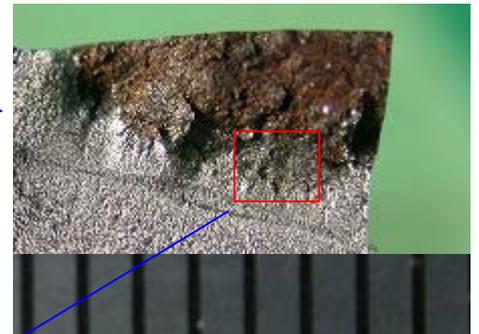
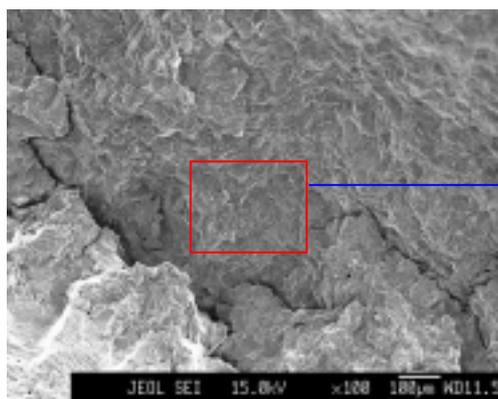
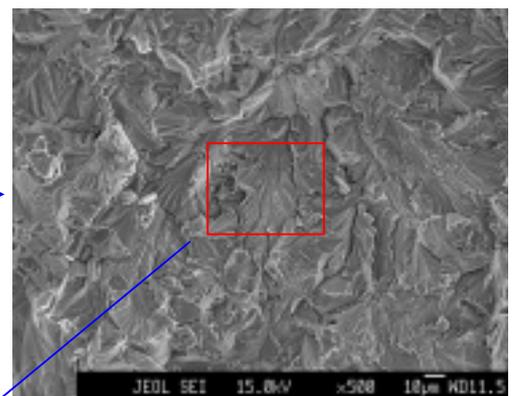
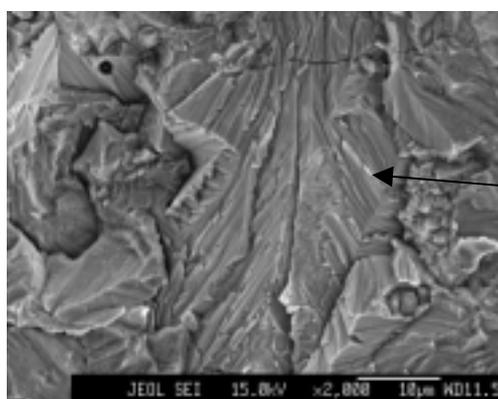
金属調査結果 (ひび割れ 破面SEM観察)

破面の S E M による拡大観察の結果、塩化物応力腐食割れ特有の羽毛状破面が認められた。

羽毛状破面あり

塩化物応力腐食割れに特有の羽毛状破面が認められた。

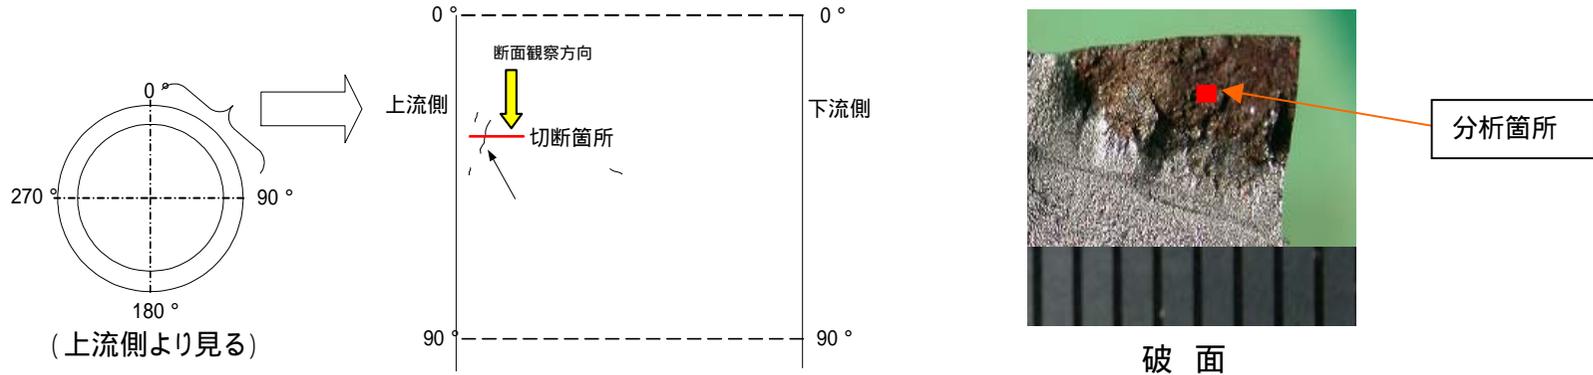
金属調査結果(ひび割れ 破面EPMA分析)

E P M A による破面分析を行った結果、破面に塩素が認められた。

以上から、ひび割れの原因は塩化物応力腐食割れと推定される。

・破面に、塩素の付着が認められた。
