伊方発電所第1号機 湿分分離加熱器1B蒸気整流板溶接部の割れに係る
報告書の提出について

伊方発電所第 1 号機

湿分分離加熱器 1 B 蒸気整流板溶接部の割れについて

四国電力株式会社

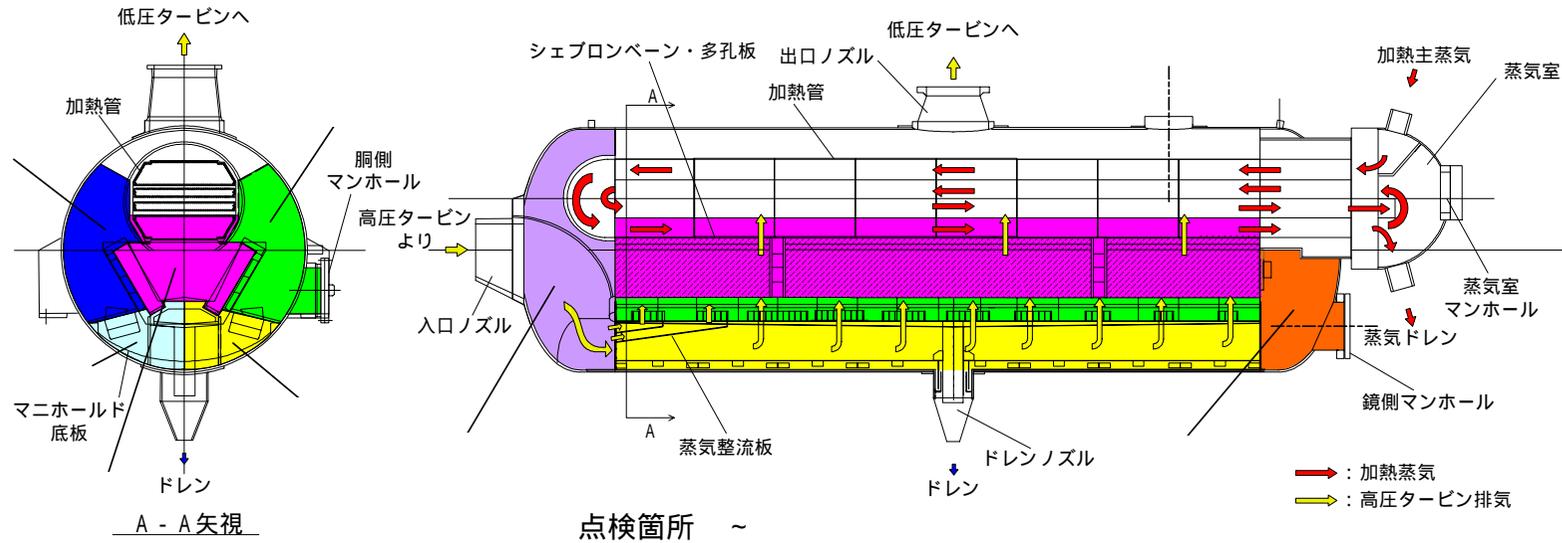
湿分分離加熱器 1 B 内部点検調査結果

内部点検調査の結果、入口ノズル部近傍における右側蒸気整流板の溶接部において、割れが確認された。その他に異常音の原因となるような部品脱落、割れの発生等の異常は認められなかった。

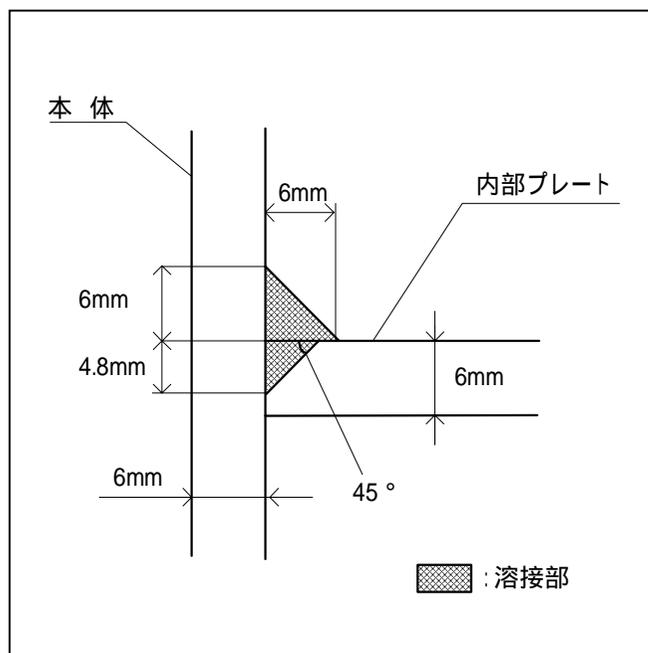
製作履歴調査結果(溶接施工状況調査)

:開先加工後の施工記録なし

- ・溶接施工方法は、製作図面および溶接施工記録等により問題のないことを確認した。ただし、開先加工の状況は確認できなかった。
- ・溶接材料は、ステンレス鋼であり、材料は規格値を満足しており、問題のないことを確認した。
- ・溶接部は、浸透探傷検査を実施しており、問題のないことを確認した。

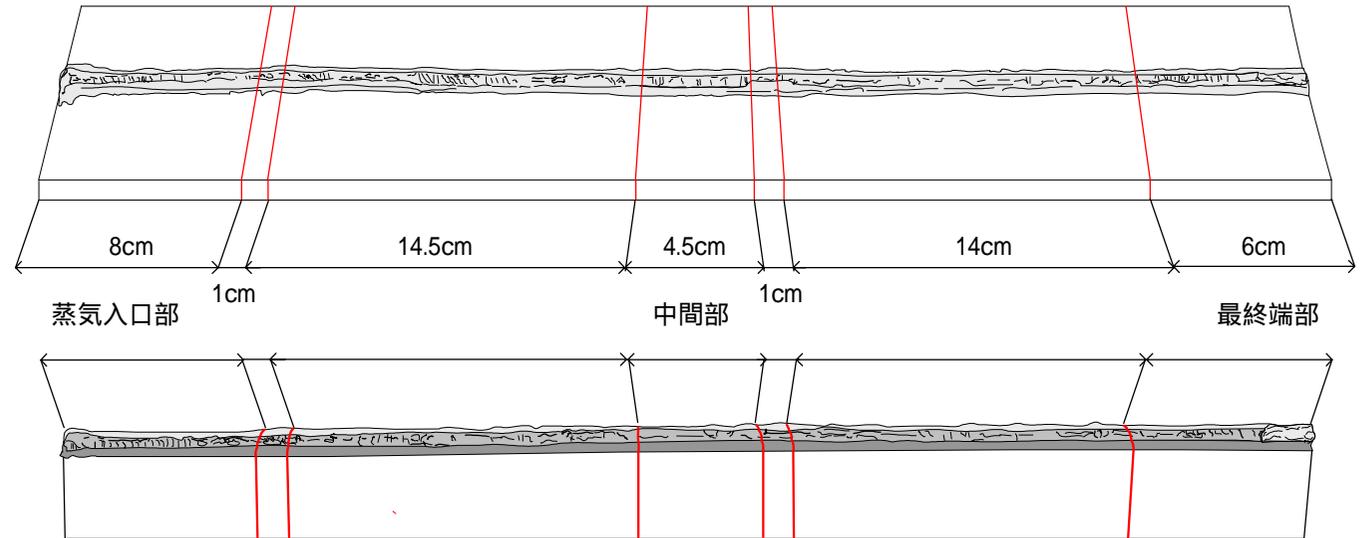
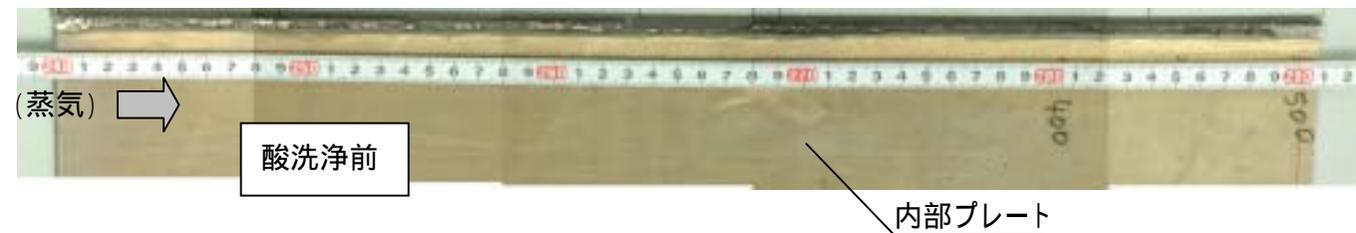
金属調査結果(破面観察(A部全体))

- ・割れは本体と内部プレートの溶接部を貫通する割れであった。
- ・破面全体に打撃および摺動により摩耗した金属光沢破面が認められた。

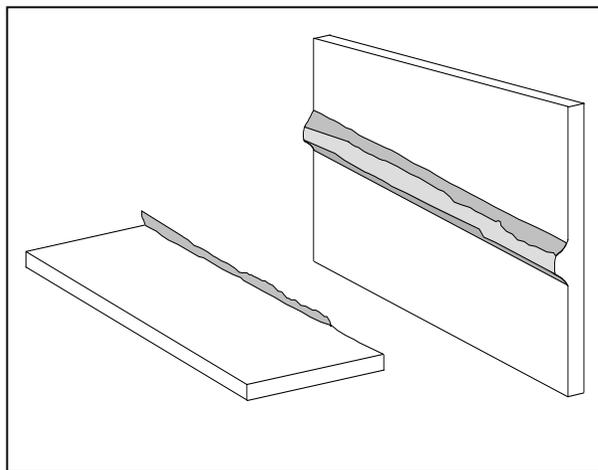
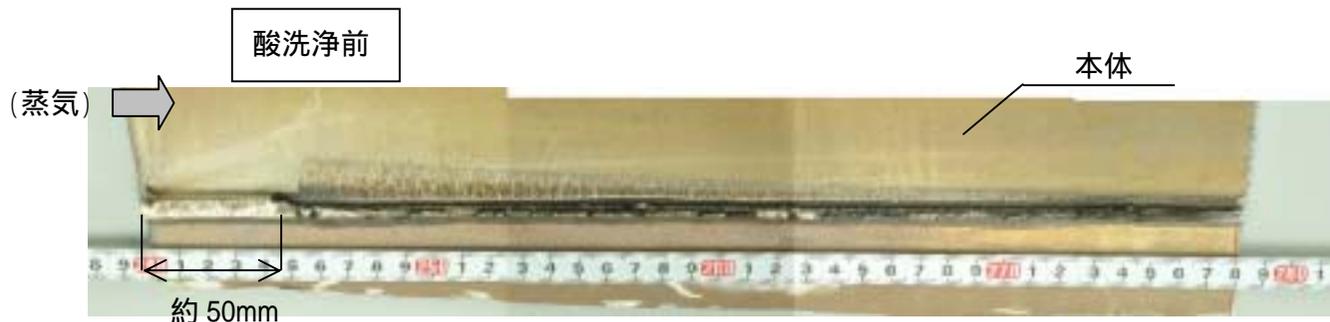
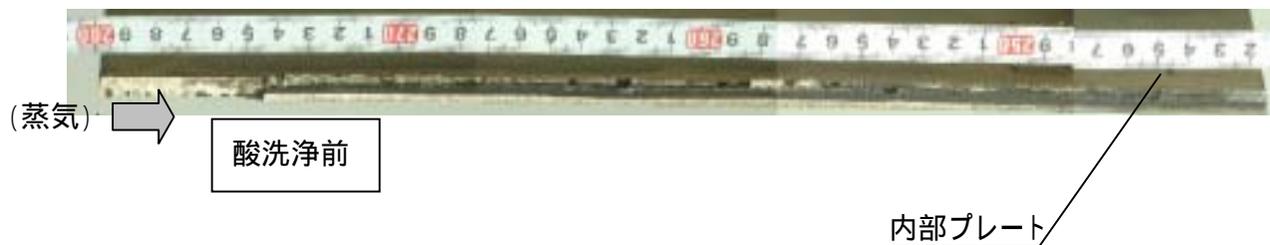
金属調査結果(破面観察(B部全体))

- ・破面全体に打撃および摺動による摩耗した金属光沢破面が認められた。
- ・蒸気入口部の端部から約50mmの範囲は、内部プレートの母材部に割れが生じており、残る部分は溶接部の割れであった。

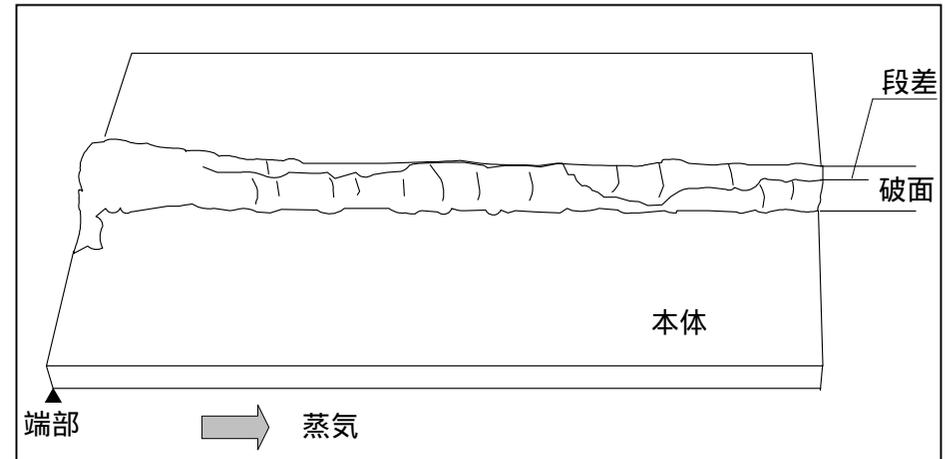
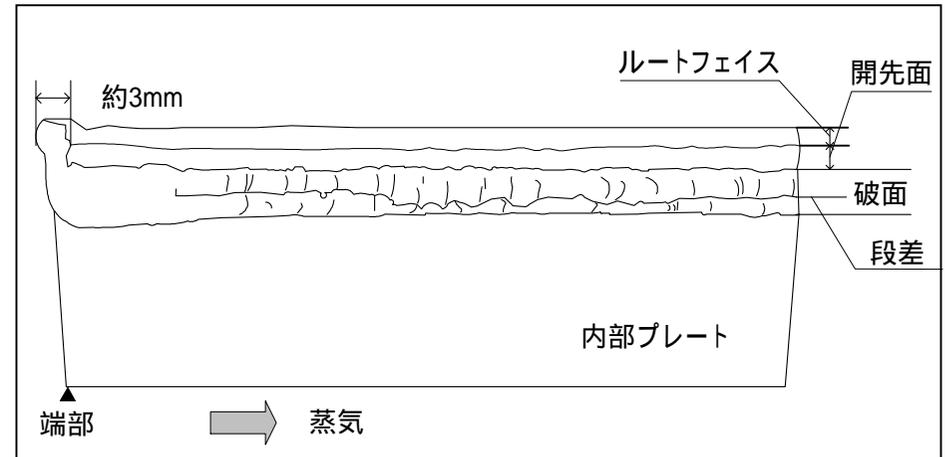
金属調査結果(破面観察(A部蒸気入口部))

- ・内部プレート側には蒸気入口部の端部から約3mmの範囲を除き、ルートフェイスと開先面が連続しており、開先先端部に未溶着部分が生じていることが認められた。
- ・破面に、蒸気の流れ方向と平行に連続した段差が付いていることが認められた。

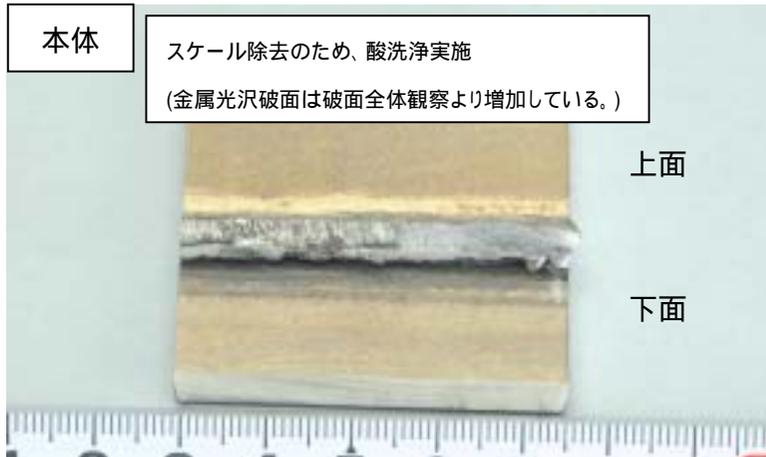
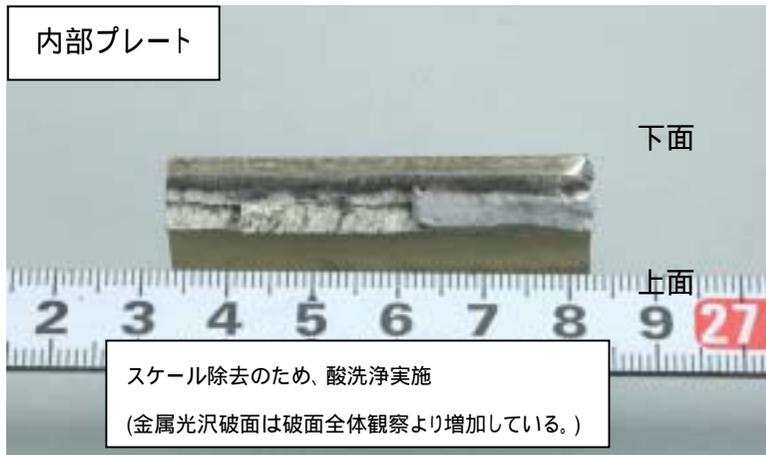
金属調査結果(破面観察(A部最終端部))

- ・内部プレート側には、ルートフェイスと開先面が連続しており、開先先端部に未溶着部分が生じていることが認められた。
- ・破面に、蒸気の流れ方向と平行に連続した段差が付いていることが認められた。

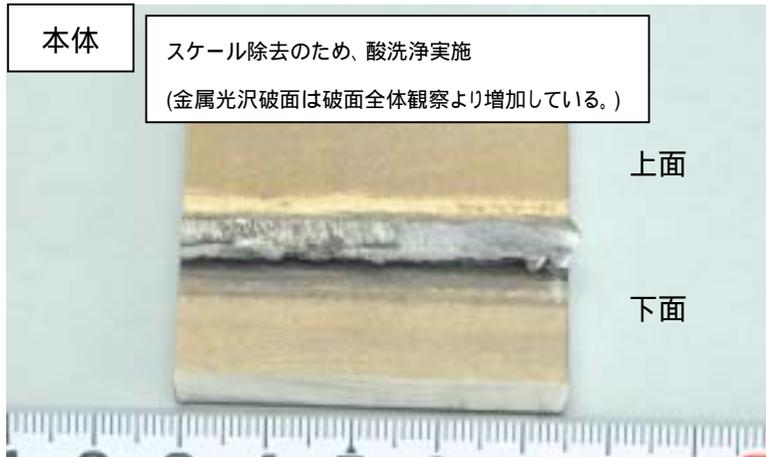
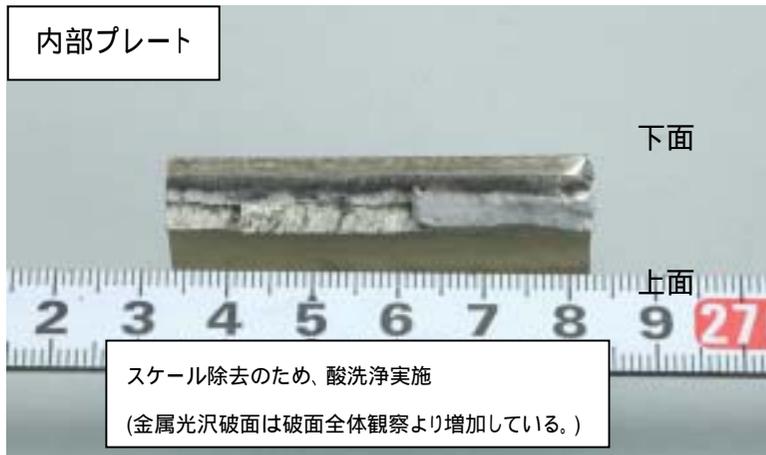
金属調査結果(破面観察(A部最終端部))

- ・内部プレート側には、ルートフェイスと開先面が連続しており、開先先端部に未溶着部分が生じていることが認められた。
- ・破面に、蒸気の流れ方向と平行に連続した段差が付いていることが認められた。

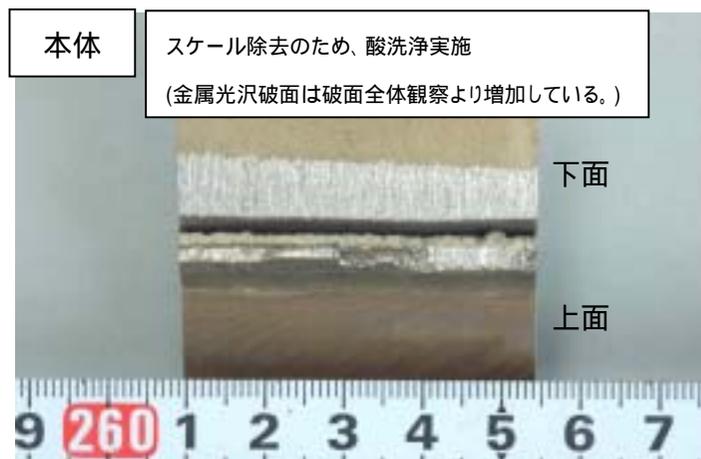
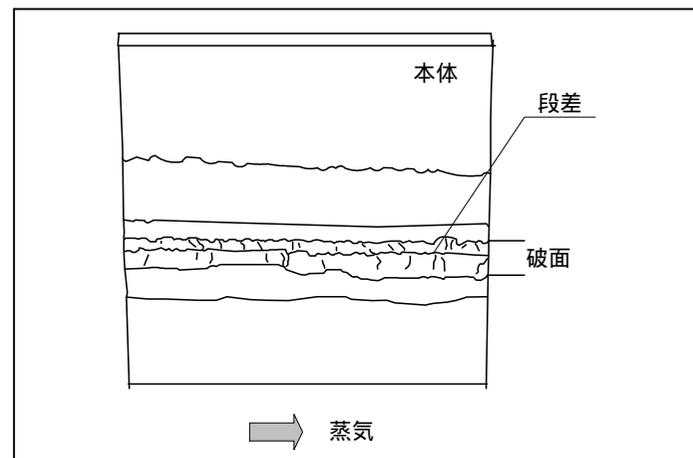
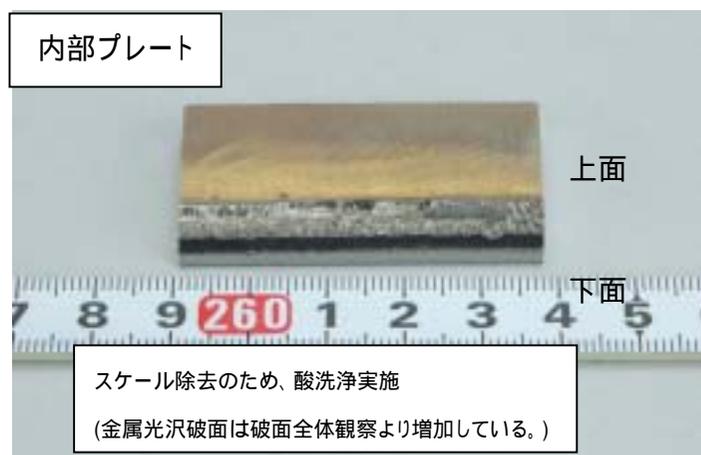
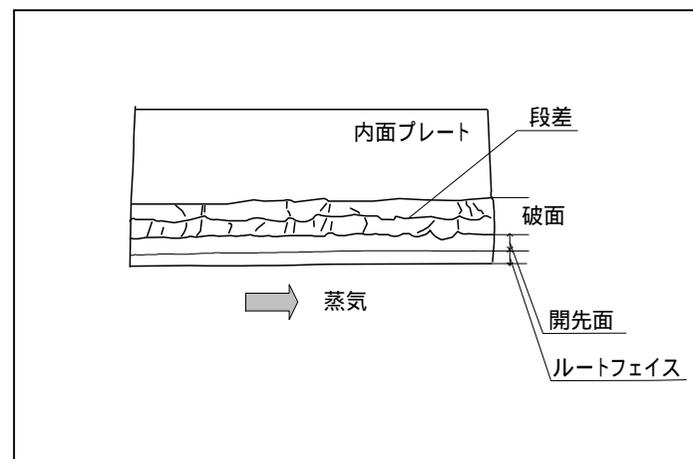
金属調査結果(破面観察(B部中間部))

- ・内部プレート側には、ルートフェイスと開先面が連続しており、開先先端部に未溶着部分が生じていることが認められた。
- ・破面に、蒸気の流れ方向と平行に連続した段差が付いていることが認められた。

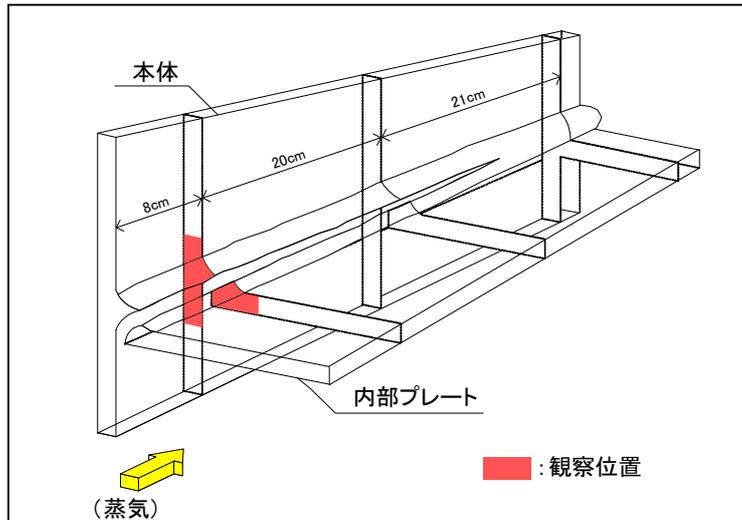
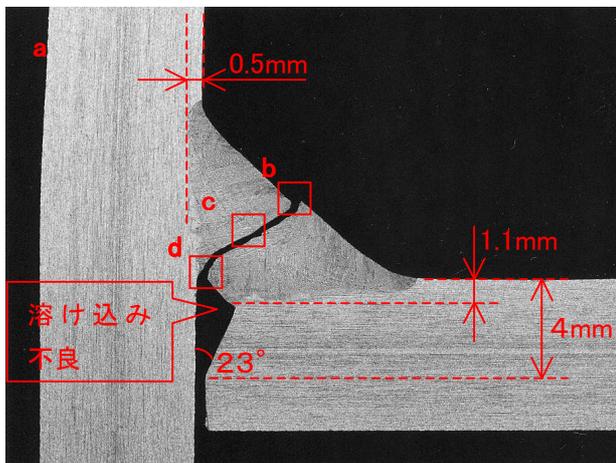
金属調査結果(断面ミクロ観察(A部))

- ・割れは、枝分かれのない粒内割れであり、材料欠陥、腐食ピットは認められなかった。
- ・溶接部に、溶け込み不良が認められた。
- ・割れが接近し破断したことを示す破面中央付近での屈曲が確認されたことより、起点は溶け込み不良部および溶接外表面にあることが確認された。
- ・溶け込み不良部の形状から、開先角度は約 23° 、開先深さは約4mmと推定される。(設計仕様：開先角度 45° 、開先深さ4.8mm)

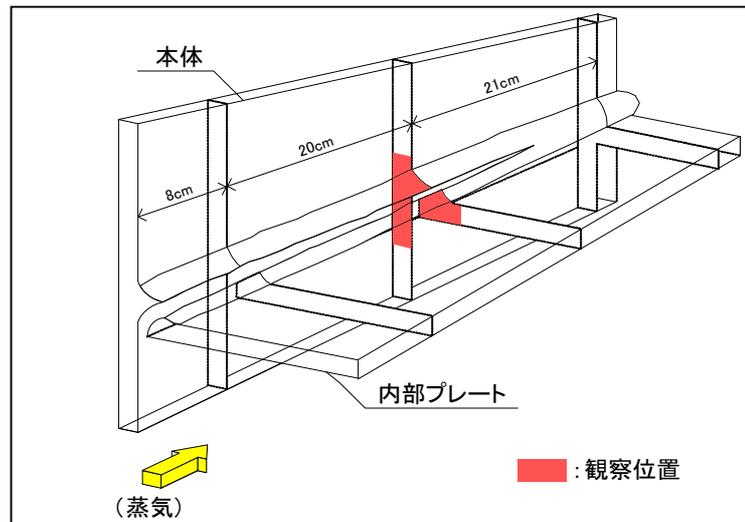
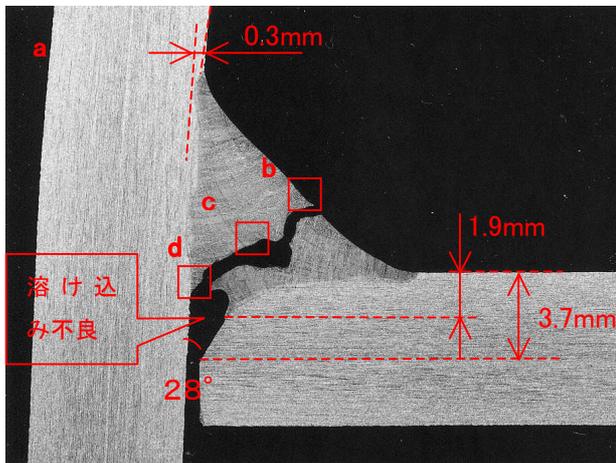
金属調査結果(断面ミクロ観察(A部))

- ・割れは、枝分かれのない粒内割れであり、材料欠陥、腐食ピットは認められなかった。
- ・溶接部に溶け込み不良が認められた。
- ・割れが接近し破断したことを示す破面中央付近での屈曲が確認されたことより、起点は溶け込み不良部および溶接外表面にあることが確認された。
- ・溶け込み不良部の形状から、開先角度は約 28° で、開先深さは約3.7mmと推定される。

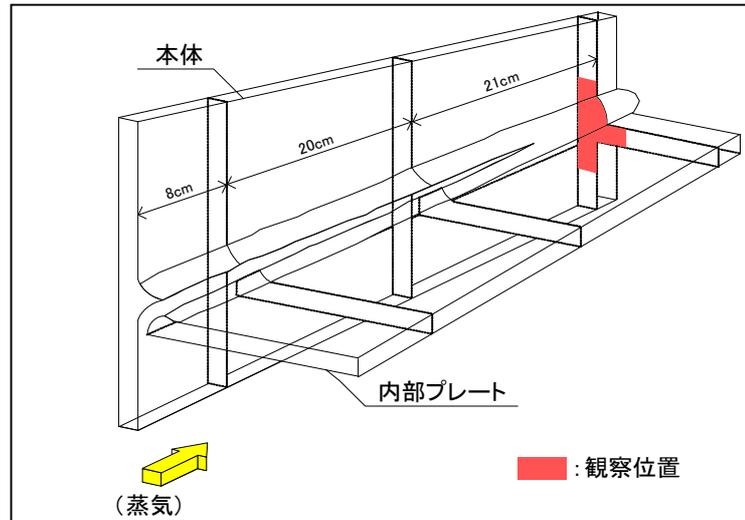
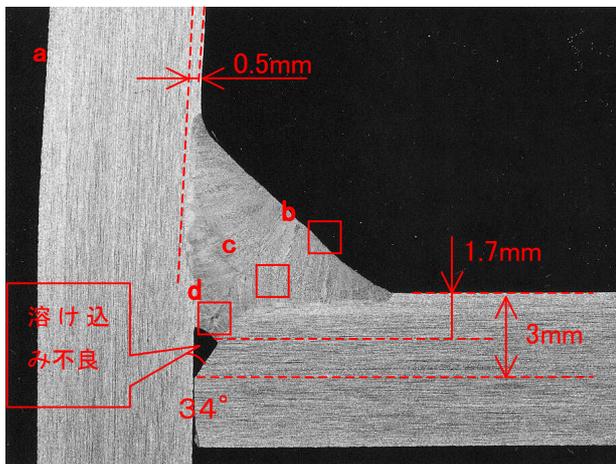
金属調査結果(断面ミクロ観察(A部))

- ・材料欠陥、腐食ピットは認められなかった。
- ・溶接部に溶け込み不良部が認められた。
- ・溶け込み不良部の形状から、開先角度は約 34° 、開先深さは約3mmと推定される。

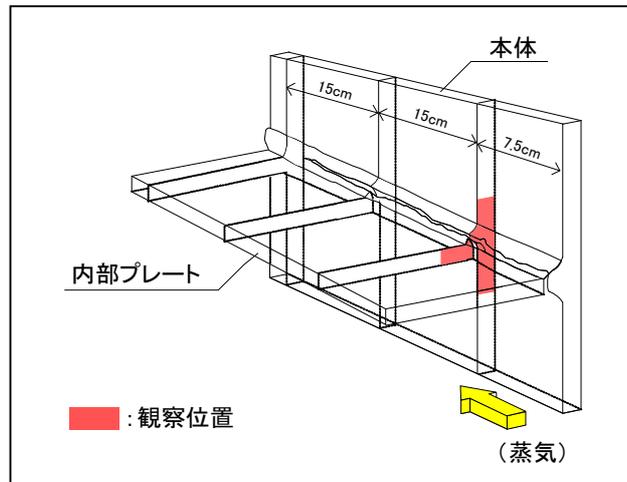
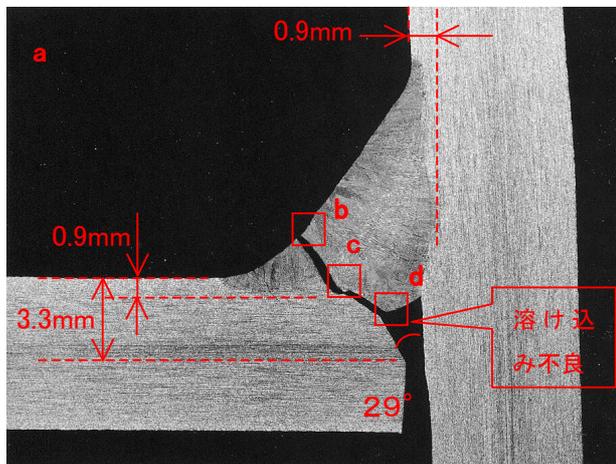
金属調査結果(断面ミクロ観察(B部))

- ・割れは、枝分かれのない粒内割れであり、材料欠陥、腐食ピットは認められなかった。
- ・溶接部に、溶け込み不良が認められた。
- ・割れが接近し破断したことを示す破面中央付近での屈曲が確認されたことより、起点は溶け込み不良部および溶接外表面にあることが確認された。
- ・溶け込み不良部の形状から、開先角度は約 29° 、開先深さは約3.3mmと推定される。(設計仕様: 開先角度 45° 、開先深さ4.8mm)

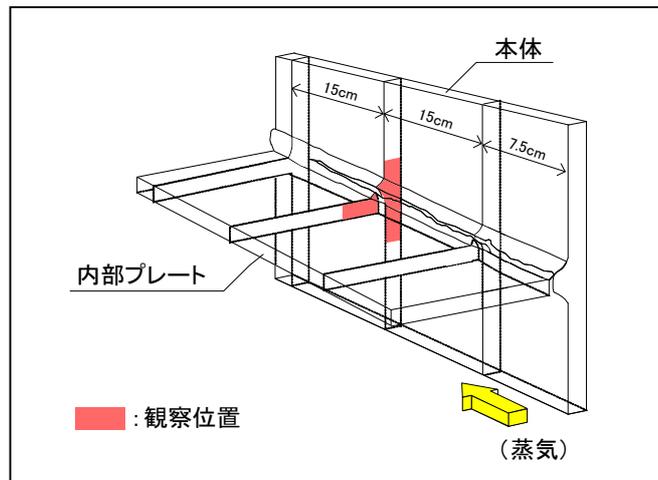
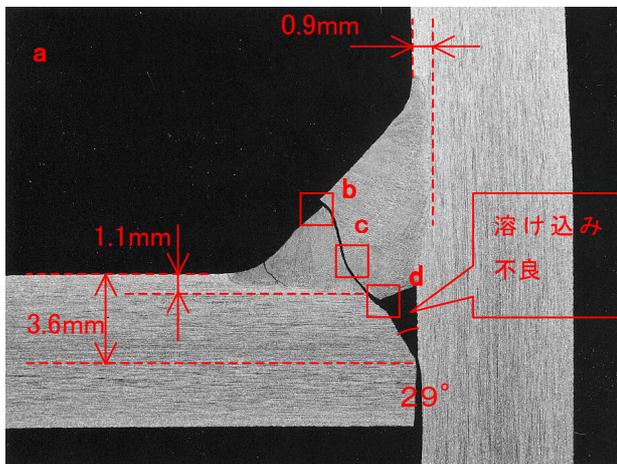
金属調査結果(断面ミクロ観察(B部))

- ・割れは、枝分かれのない粒内割れであり、材料欠陥、腐食ピットは認められなかった。
- ・溶接部に溶け込み不良が認められた。
- ・割れが接近し破断したことを示す破面中央付近での屈曲が確認されたことより、起点は溶け込み不良部および溶接外表面にあることが確認された。
- ・溶け込み不良部の形状から、開先角度は約 29° で、開先深さは約3.6mmと推定される。

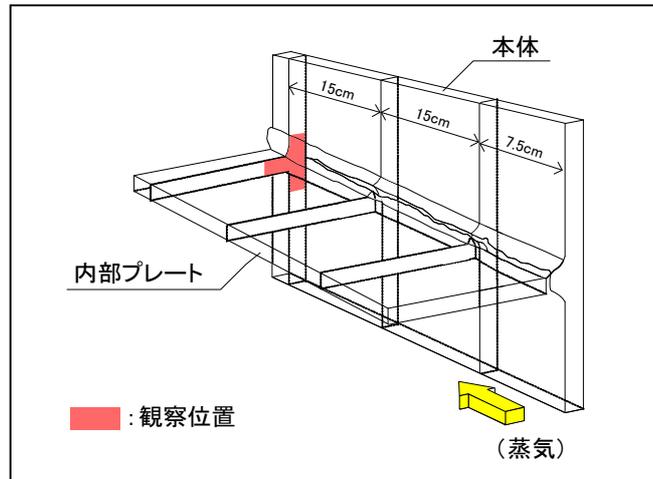
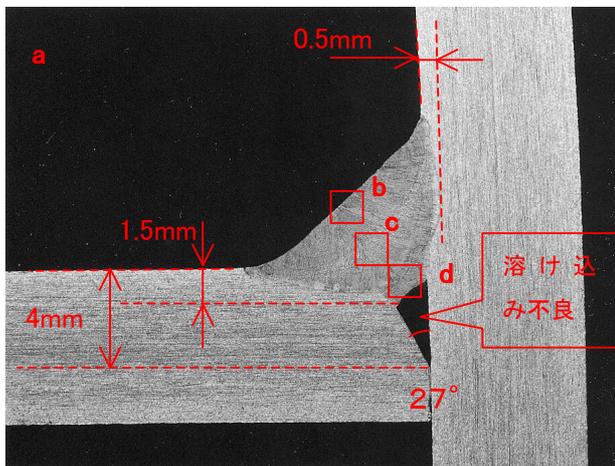
金属調査結果(断面ミクロ観察(B部))

- ・材料欠陥、腐食ピットは認められなかった。
- ・溶接部に溶け込み不良部が認められた。
- ・溶け込み不良部の形状から、開先角度は約 27° 、開先深さは約4mmと推定される。

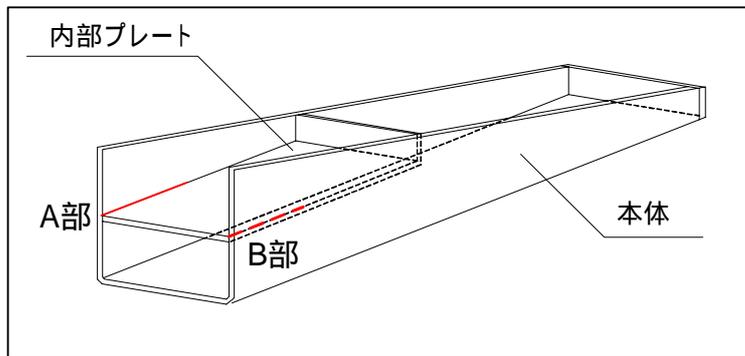
金属調査結果(のど厚測定)

<p>母材割れ箇所</p>
<p>のど厚約 4mm</p>	<p>のど厚約 6mm</p>

断面マイクロ観察により、蒸気入口近傍の溶接部ののど厚寸法を測定した結果、B部に比べA部の寸法が小さいことを確認した。

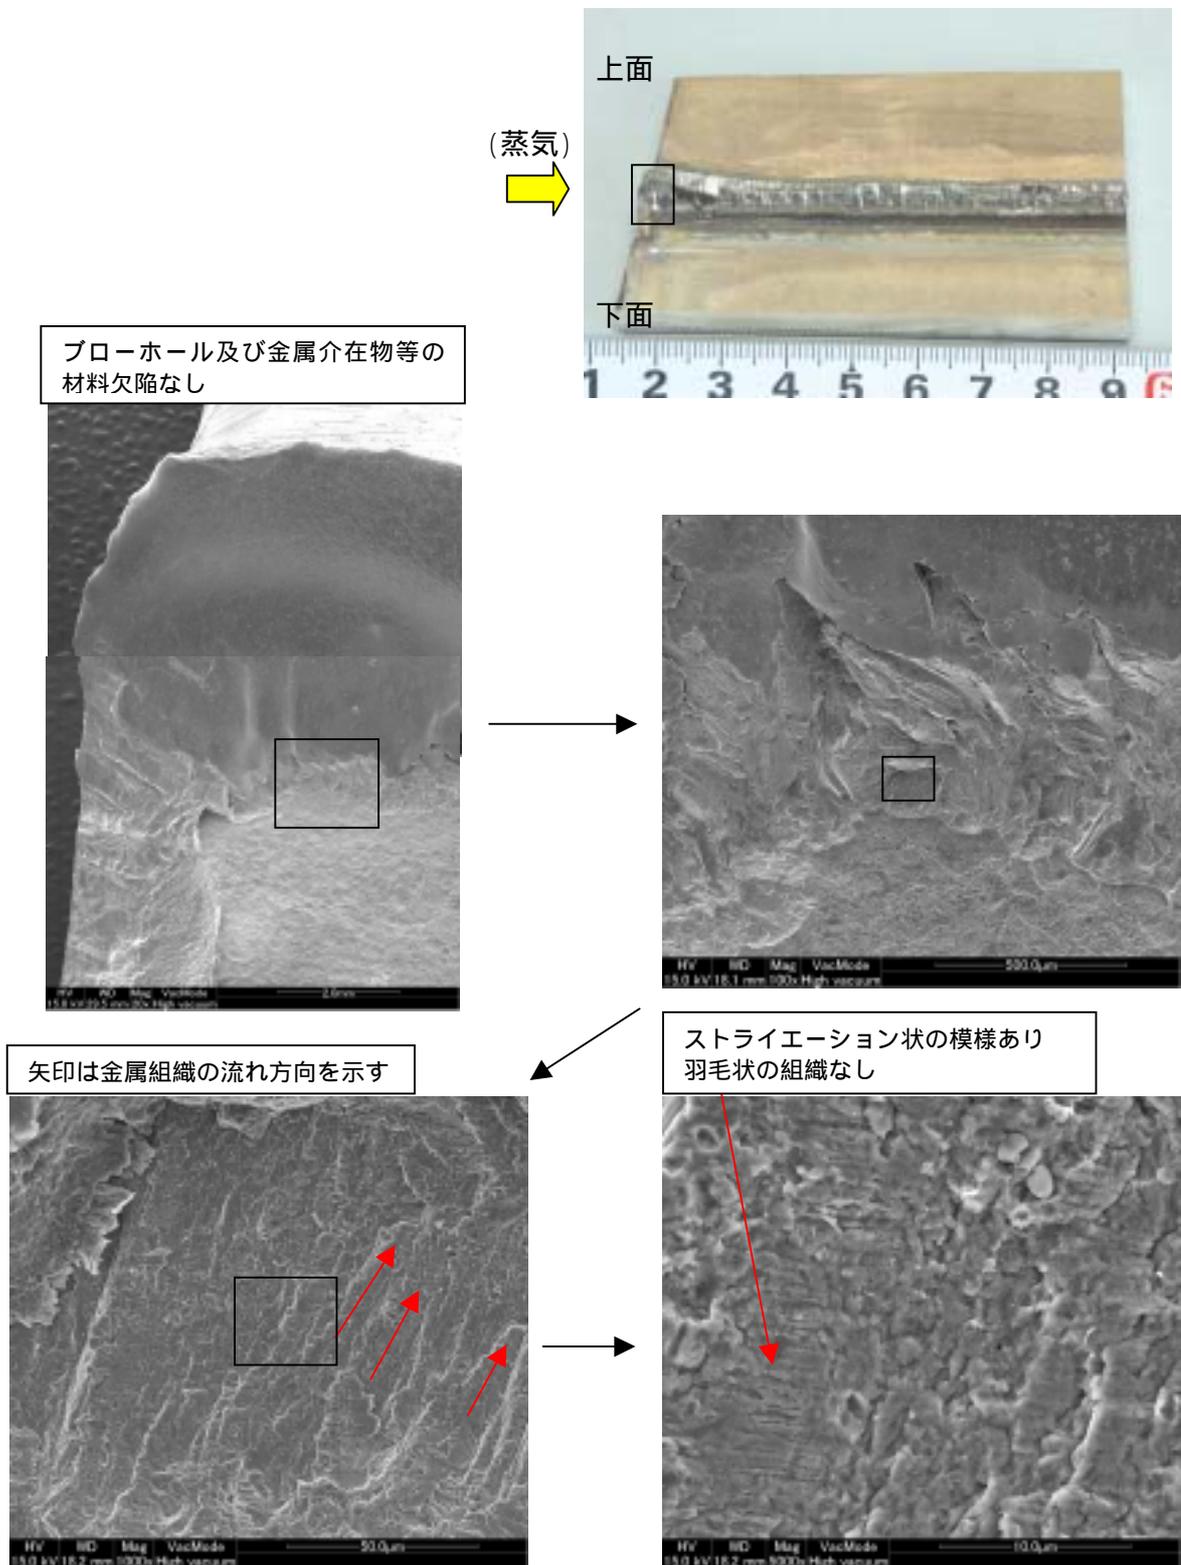
金属調査結果(破面SEM観察(A部蒸気入口部))

- ・破面には、疲労破面に特有なストライエーション状の模様が認められた。
- ・羽毛状の組織や材料欠陥等は認められなかった。
- ・破面には、割れ最終端方向に下面から斜めに進展した金属組織の流れ模様が認められた。

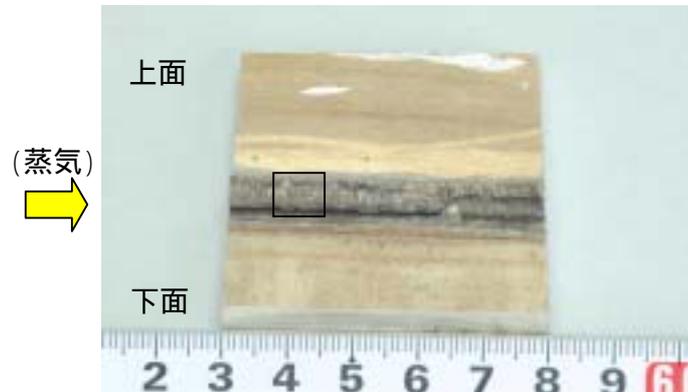
金属調査結果(破面SEM観察(A部中間部))

ブローホール及び金属介在物等の
材料欠陥なし

羽毛状の組織なし

- ・破面には、割れ最終端方向に上面から斜めに進展した金属組織の流れ模様が認められた。
- ・羽毛状の組織や材料欠陥等は認められなかった。

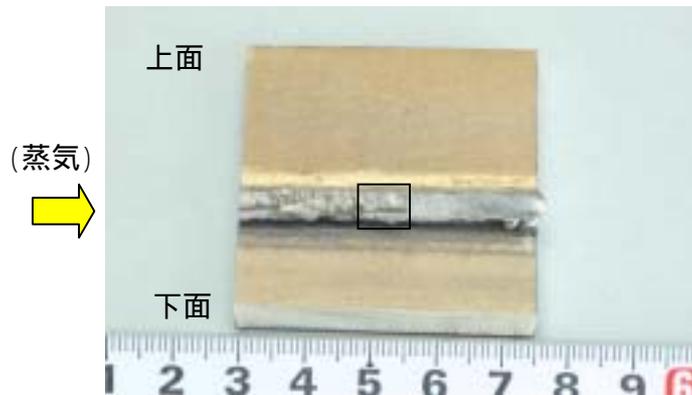
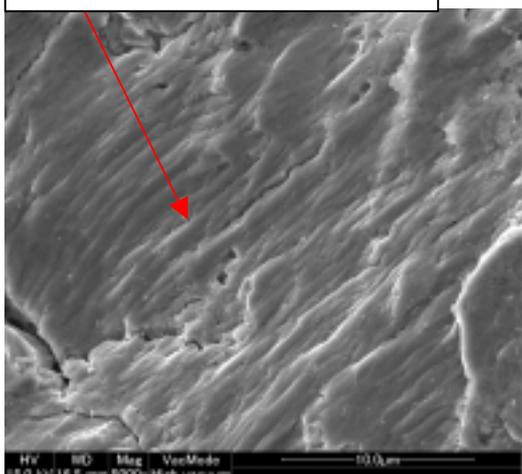
金属調査結果(破面SEM観察(A部最終端部))

ブローホール及び金属介在物等の
材料欠陥なし

ストライエーション状の模様あり
羽毛状の組織なし

- ・破面には、疲労破面に特有なストライエーション状の模様が認められた。
- ・羽毛状の組織や材料欠陥等は認められなかった。

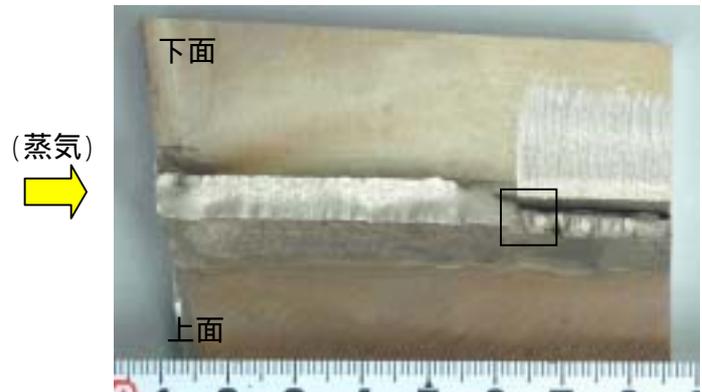
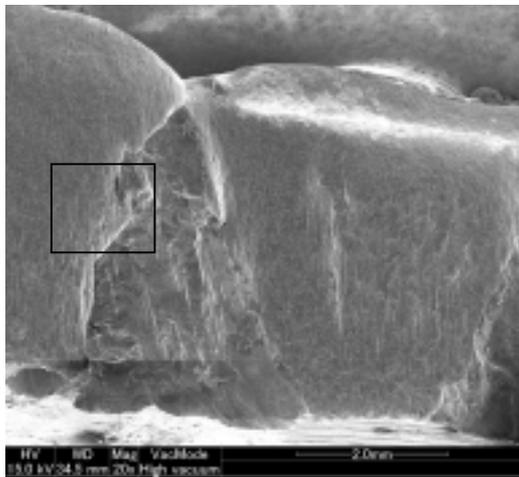
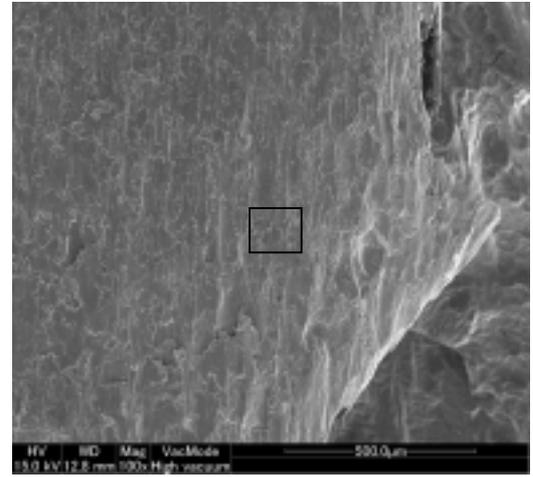
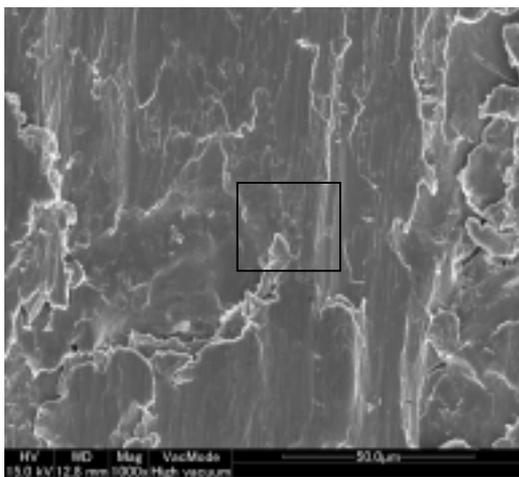
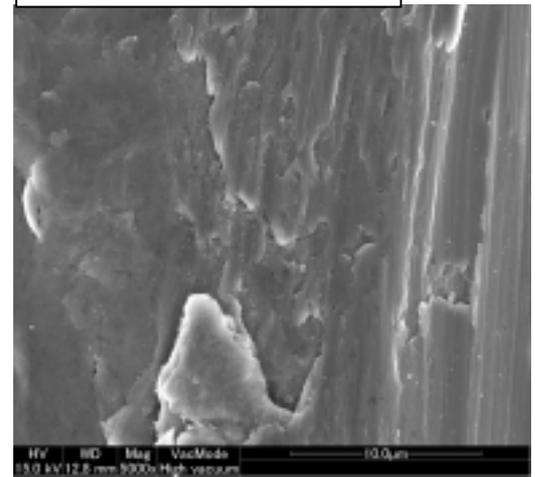
金属調査結果(破面SEM観察(B部蒸気入口部))

打撃および摺動により破面損傷

・破面は、打撃および摺動により損傷していた。

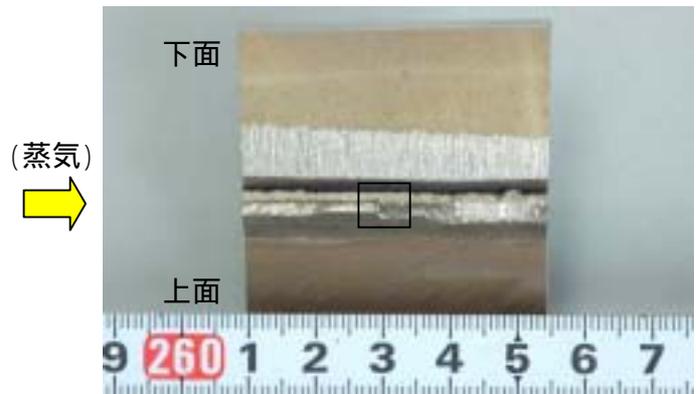
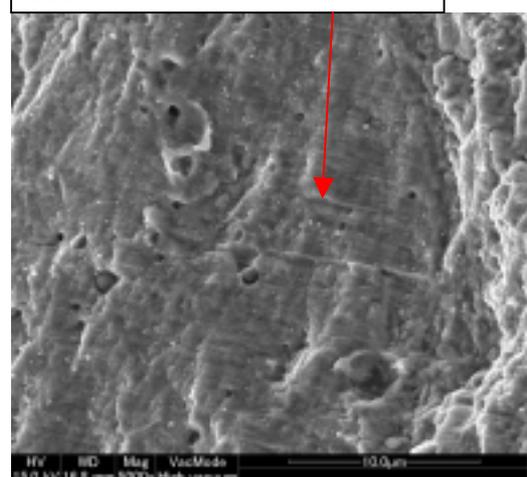
金属調査結果(破面SEM観察(B部中間部))

ブローホール及び金属介在物等の
材料欠陥なし

ストライエーション状の模様あり
羽毛状の組織なし

- ・破面には、上面から下面方向に進展した金属組織の流れ模様が認められた。
- ・破面には、疲労破面に特有なストライエーション状の模様が認められた。
- ・羽毛状の組織や材料欠陥等は認められなかった。

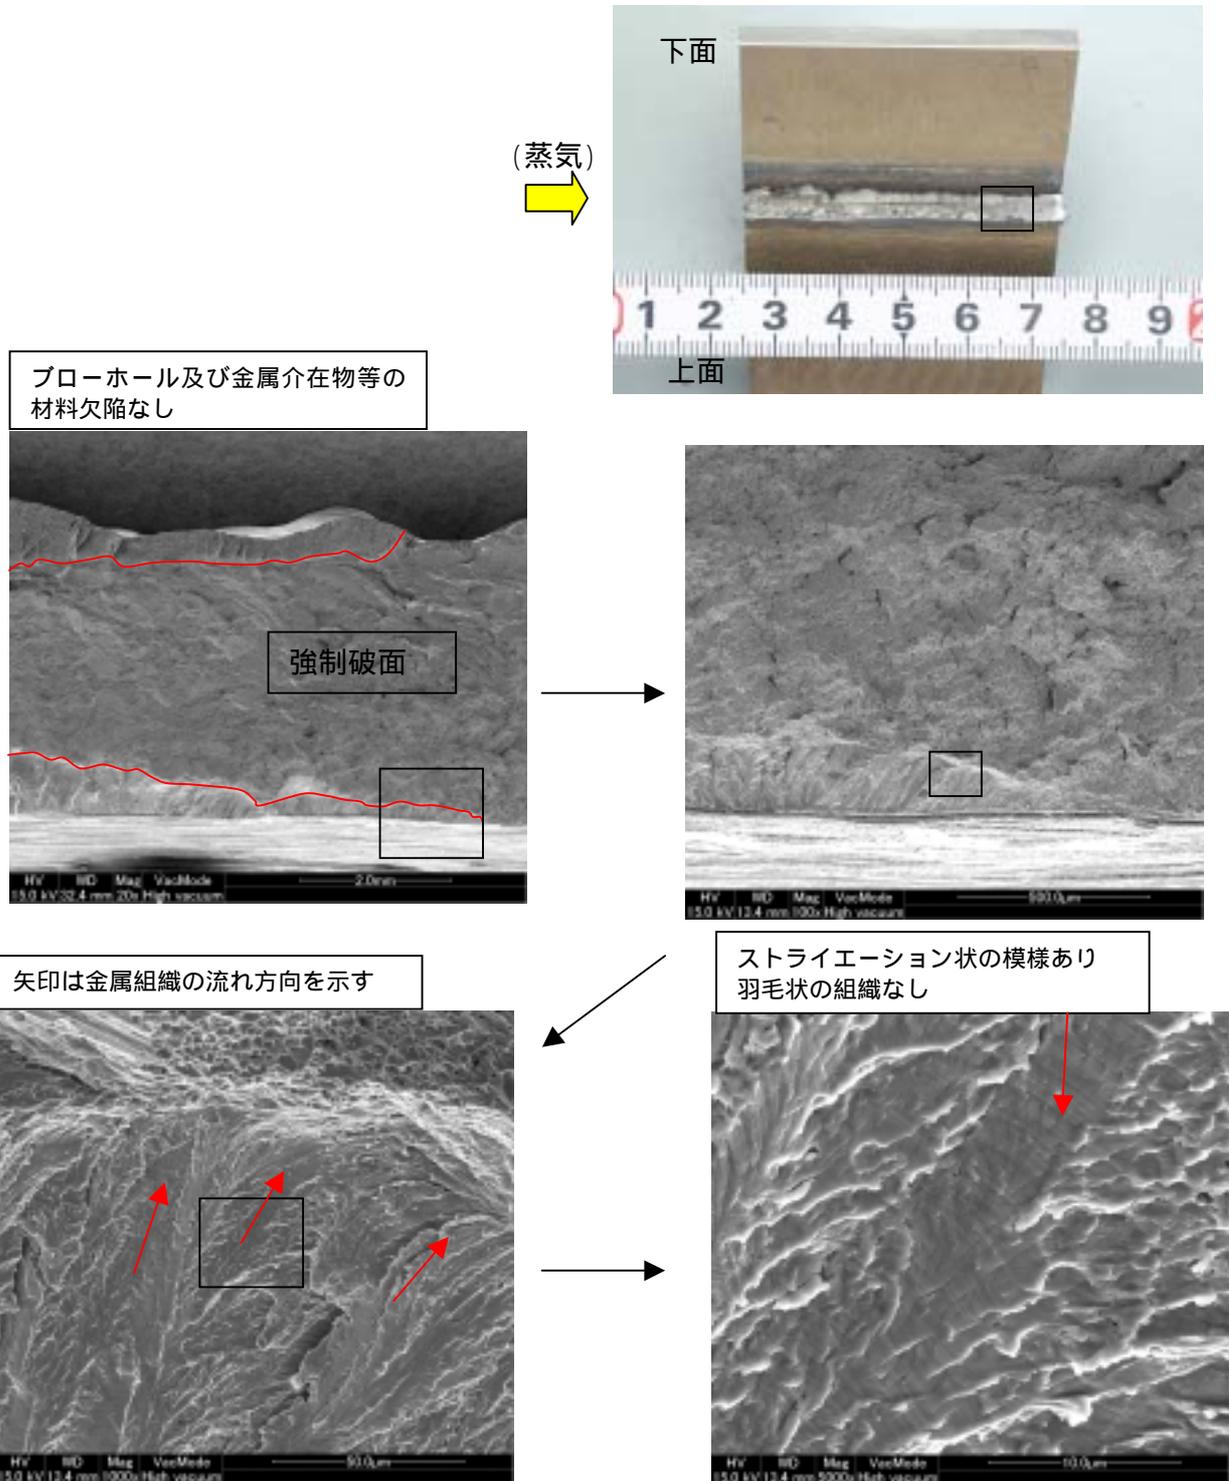
金属調査結果(破面SEM観察(B部最終端部))

- ・破面には、疲労破面に特有なストライエーション状の模様が認められた。
- ・破面には、割れ最終端方向に下面から斜めに進展した金属組織の流れ模様が認められた。
- ・羽毛状の組織や材料欠陥等は認められなかった。

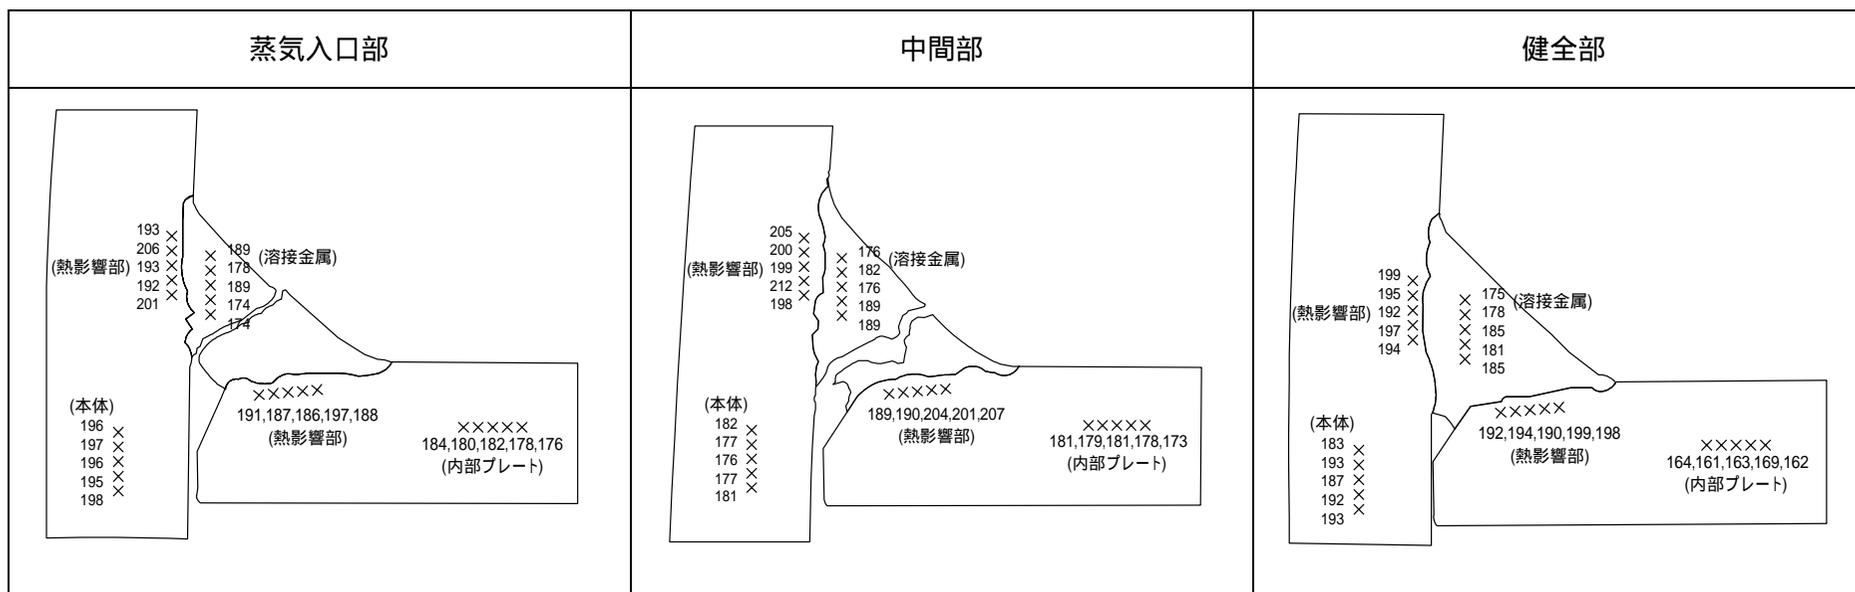
金属調査結果(硬度測定)(割れA部)

- ・規格値(素材)は、金属組織の均質化熱処理を施した素材に対するものである。
- ・熱影響部では溶接時の入熱により金属組織や残留応力が変化するため、熱影響部の硬さは一般的に高くなる個所も存在することが知られているが、本測定結果では、規格値(素材)とほぼ同等であることから問題はない。

割れA部近傍の硬度を測定した結果、規格値に対して、問題となる硬化は認められなかった。

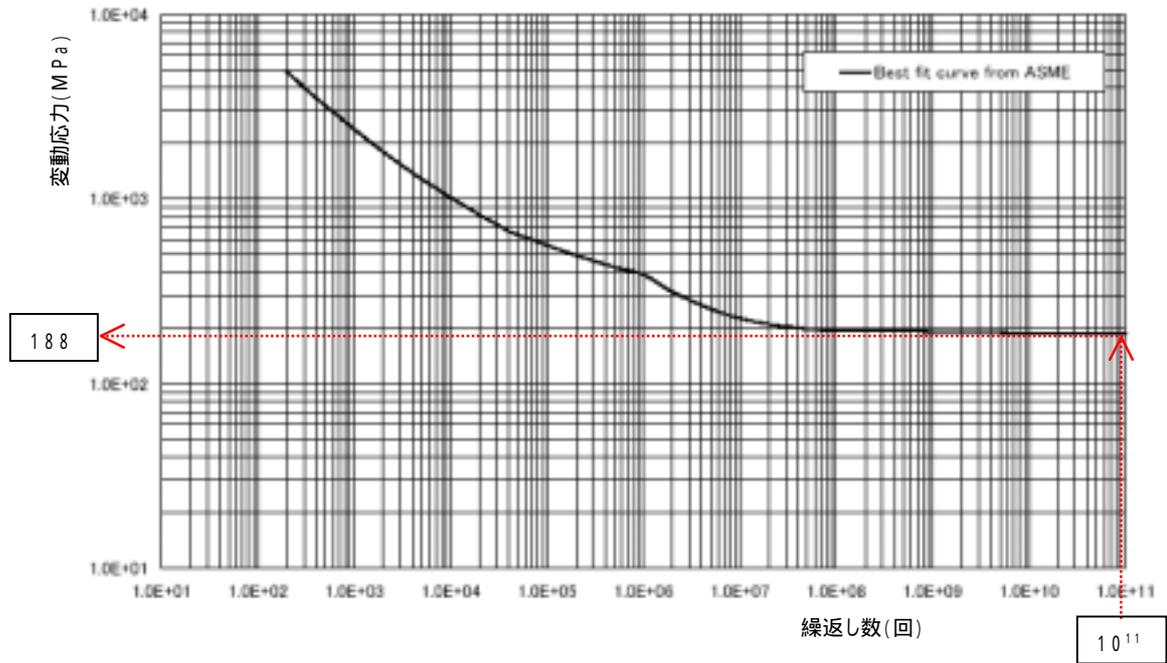
図5 疲労線図(ASME Sec. Division 2 Best fit curve)
(オーステナイト系ステンレス鋼)

算出された変動応力は疲労限を上回り、疲労損傷が発生し得ることを確認した。

変動応力(MPa)	疲労限(MPa)	疲労損傷の可能性
307	188	有

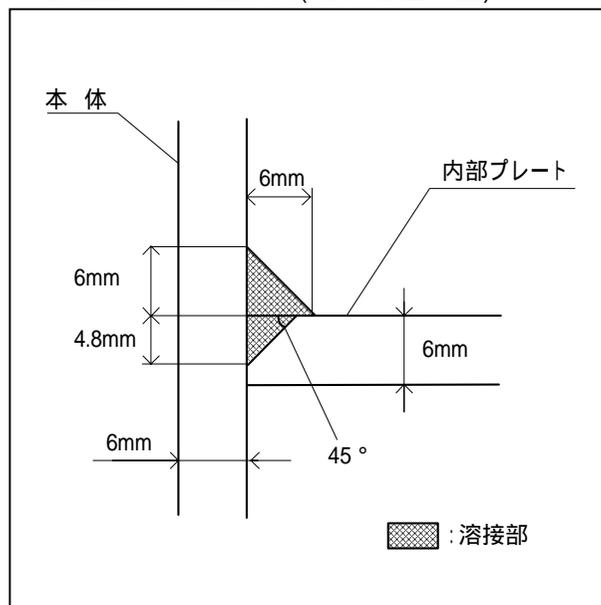
溶接施工状況調査結果(製作履歴調査)

:開先加工後の施工記録なし

- ・溶接施工方法は、製作図面および溶接施工記録等により問題のないことを確認した。ただし、開先加工の状況は確認できなかった。
- ・溶接材料は、ステンレス鋼であり、材料は規格値を満足しており、問題のないことを確認した。
- ・溶接部は、浸透探傷検査を実施しており、問題のないことを確認した。

- ・溶接部の目視点検および浸透探傷検査を実施した結果、問題のないことを確認した。

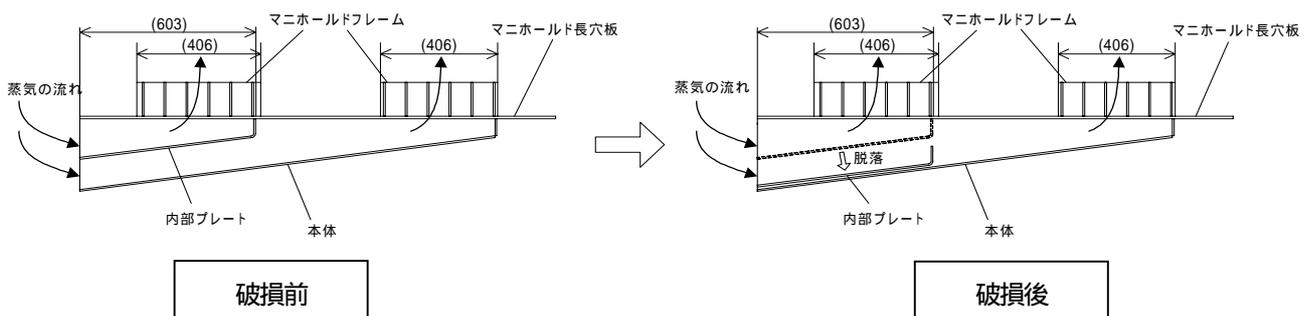
蒸気は上方より70度の角度で下向きに蒸気整流板に流入するため、破損部は蒸気整流板本体に押し付けられ浮き上がり力が作用しないため停留し、下流側の構造物に影響を与えることはない。
