伊方発電所第1号機 燃料移送チャンネル床面への水漏れ  
他1件に係る報告書の提出について

放射線管理用計算機システムの不調について

平成 1 9 年 6 月

四国電力株式会社

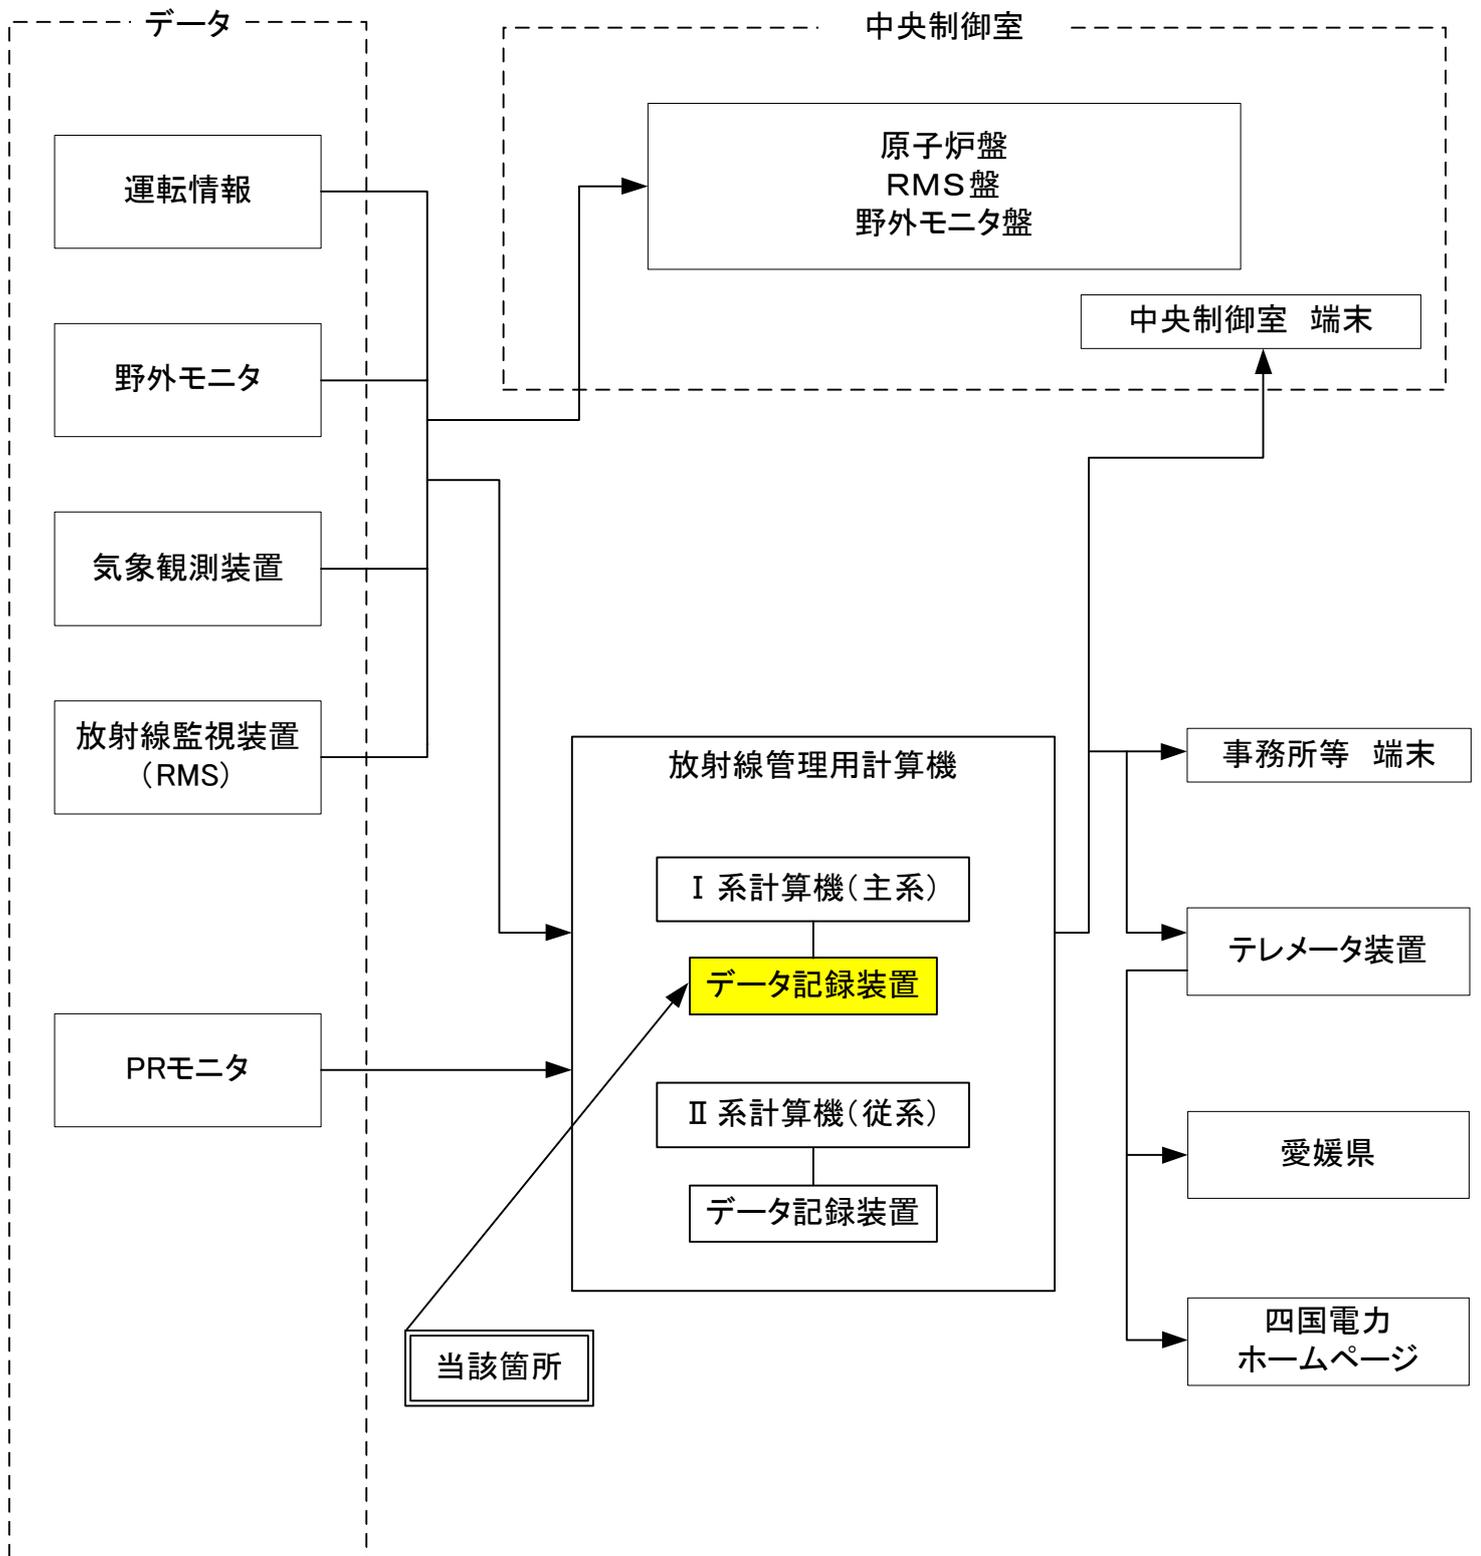
### 放射線管理用計算機システム概要図

調査の結果、2系統ある放射線管理用計算機のうち、主系計算機のデータ記録装置用の電源ユニットが不調だったことから、データが送信できなくなっていたことが判明した。

放射線管理用計算機の切り替えを行うためには、I系のデータ記録装置から系切り替えプログラムを読み出した後、実行する必要があるが、I系のデータ記録装置が電源ユニットの故障により、読み書きできなくなり、系切り替えプログラムを読み出すことができなかったため、実行できなかった。

データ記録装置が機能喪失した場合でも、放射線管理用計算機の系が自動で切り替わるよう、固定ディスクの入出力エラーを検知すれば、強制的に主系計算機を停止させ、従系計算機が主系へ切り替わるようシステムの変更を実施する。

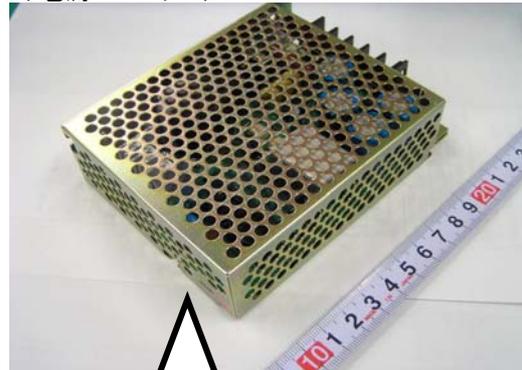
(電源ユニット)

- a. 放射線管理用計算機の機能異常の原因を調査するため、放射線管理用計算機の状態を確認したところ以下の状況であった。
  - (a) システム制御パネルにて、I系計算機は主系、II系計算機は従系ランプが点灯しており、故障警報ランプは点灯していなかった。
  - (b) II系計算機のエラーログを確認したところ、「インクリメントカウントエラー」\*1が発生していた。このエラーが発生した場合は、系の切り替えが行われる機能を持っていたが、系は切り替わっていなかった。
- b. I系計算機をリセットしたところ、データ記録装置にアクセスしていないことが確認できた。
- c. I系のデータ記録装置の各部を点検したところ、構成している機器のうちマルチポート（I）\*2の電源ランプが点灯していないことを確認し、電源電圧を測定した結果、通常「-5V」のところ、「0V」であった。

経年劣化による電子部品の不良が起点となり発生したものと推測される。

データ記録装置の電源ユニットを予備品と交換した。(4月7日実施済み)
