伊方発電所第3号機
火災受信機の不具合について

平成24年2月
四国電力株式会社

3. 事象発生の設備

自動火災報知設備

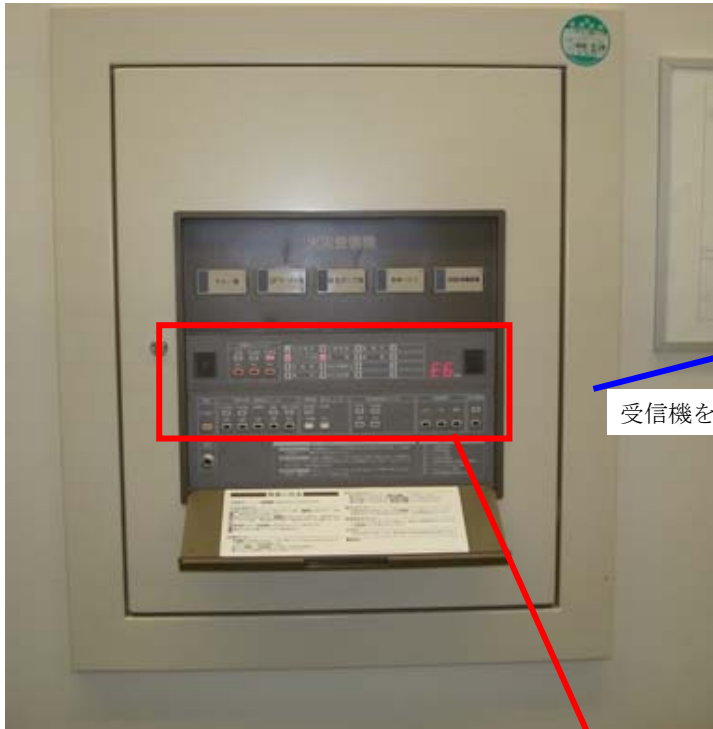
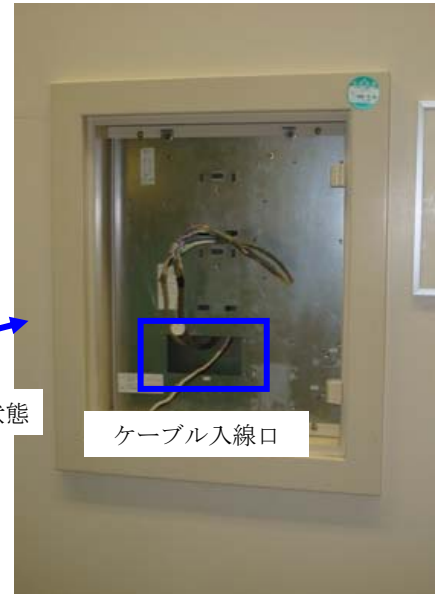
伊方3号機開閉所リレー室火災受信機 外観写真

また、今回の事象発生時に火災受信機を取り替えた際に、火災受信機裏面のケーブル入線口に空気侵入防止用シールが施されていないことを確認した。このため、火災受信機は空調された部屋に設置されていることから、火災受信機の設置周囲温度とは異なる温度の外部空気がケーブル入線口から侵入し火災受信機内に湿気が発生する可能性があることを確認した。

受信機を取外した状態

ケーブル入線口

- (1) 当該火災受信機を取替を行い、健全性を確認のうえ復旧した。
- (2) ケーブル入線口から火災受信機の設置周囲温度とは異なる温度の外部空気が侵入することを防ぐため、当該火災受信機のケーブル入線口にシールを実施した。
- (3) 他の火災受信機について同様の事象が発生することを防止するため、平成24年1～2月に実施する自動火災報知設備の法定点検にあわせて他の火災受信機のケーブル入線口の点検を行い、空気侵入防止用シールを施すこととする。

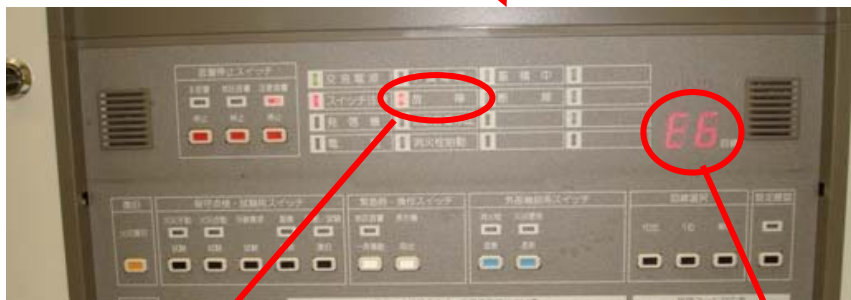
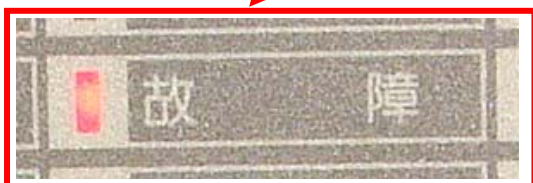
異常表示拡大写真

3号機開閉所リレー室火災受信機において、「故障」表示灯が点滅していることを確認した。また、当該火災受信機は、感知器が接続されている火災受信機内の制御カードの火災受信回路の自動点検を7日ごとに行っており、この自動点検時に点検不良が検出されたことを示す表示灯（『E6』（セルフチェック異常））が点滅していることを確認した。

異常内容

故障コード対応表	
E0	予備電源異常
E1	回路電圧異常
E2	ヒューズ断線
E3	伝送異常(盤内)
E4	非常放送連動停止回路の配線異常
E5	メモリー(E ² PROM)異常
<u>E6</u>	<u>セルフチェック異常</u>
E7	感知器線間異常(絶縁低下など)

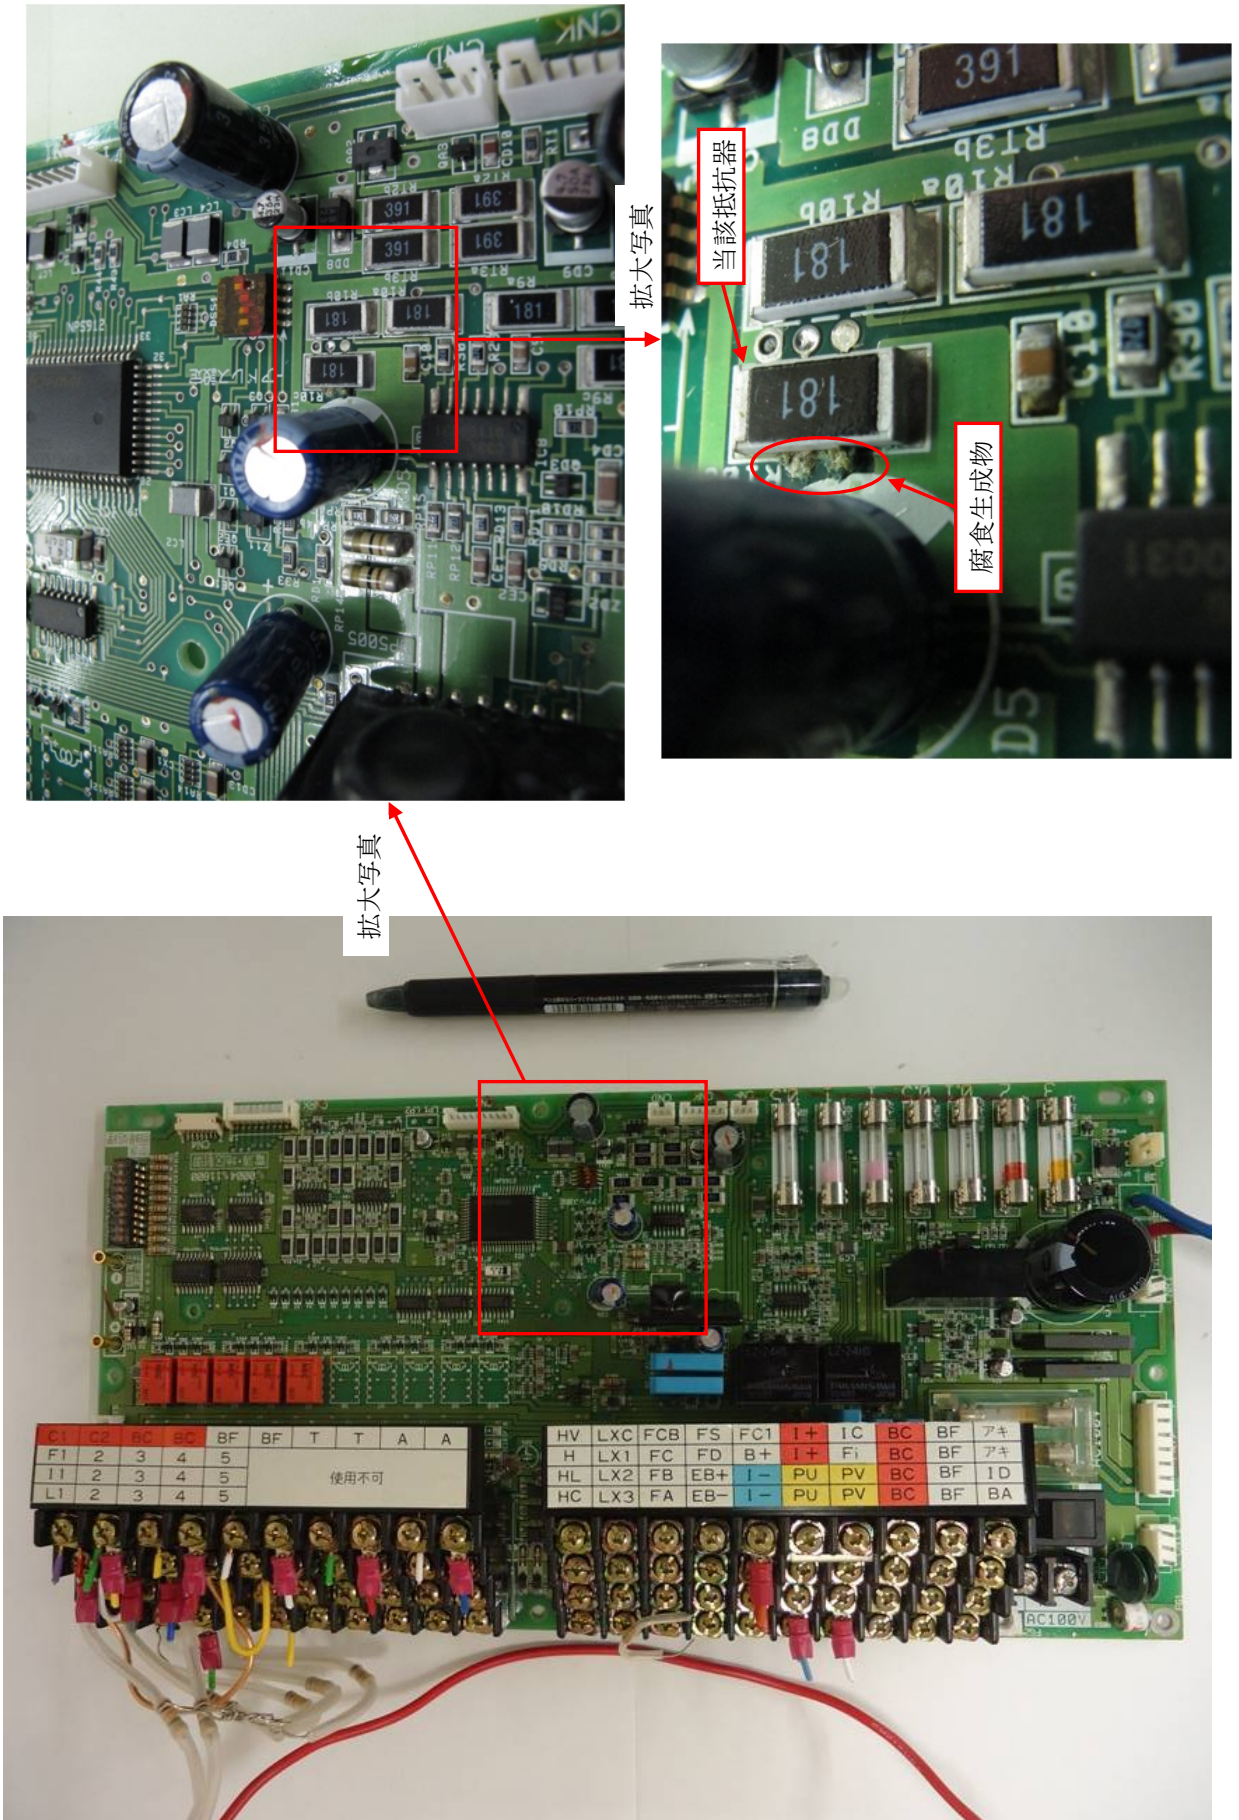
伊方3号機開閉所リレー室火災受信機 制御カード外観写真

外観点検の結果、制御カード基板に取り付けられている抵抗器に腐食生成物が付着していることを確認した。

また、制御カードの故障は、火災受信機の設置周囲温度とは異なる温度の外部空気がケーブル入線口から侵入して火災受信機内に湿気が発生し、制御カード上の抵抗器に腐食生成物が発生して抵抗値が低下したためと推定される。

当該抵抗器

腐食生成物

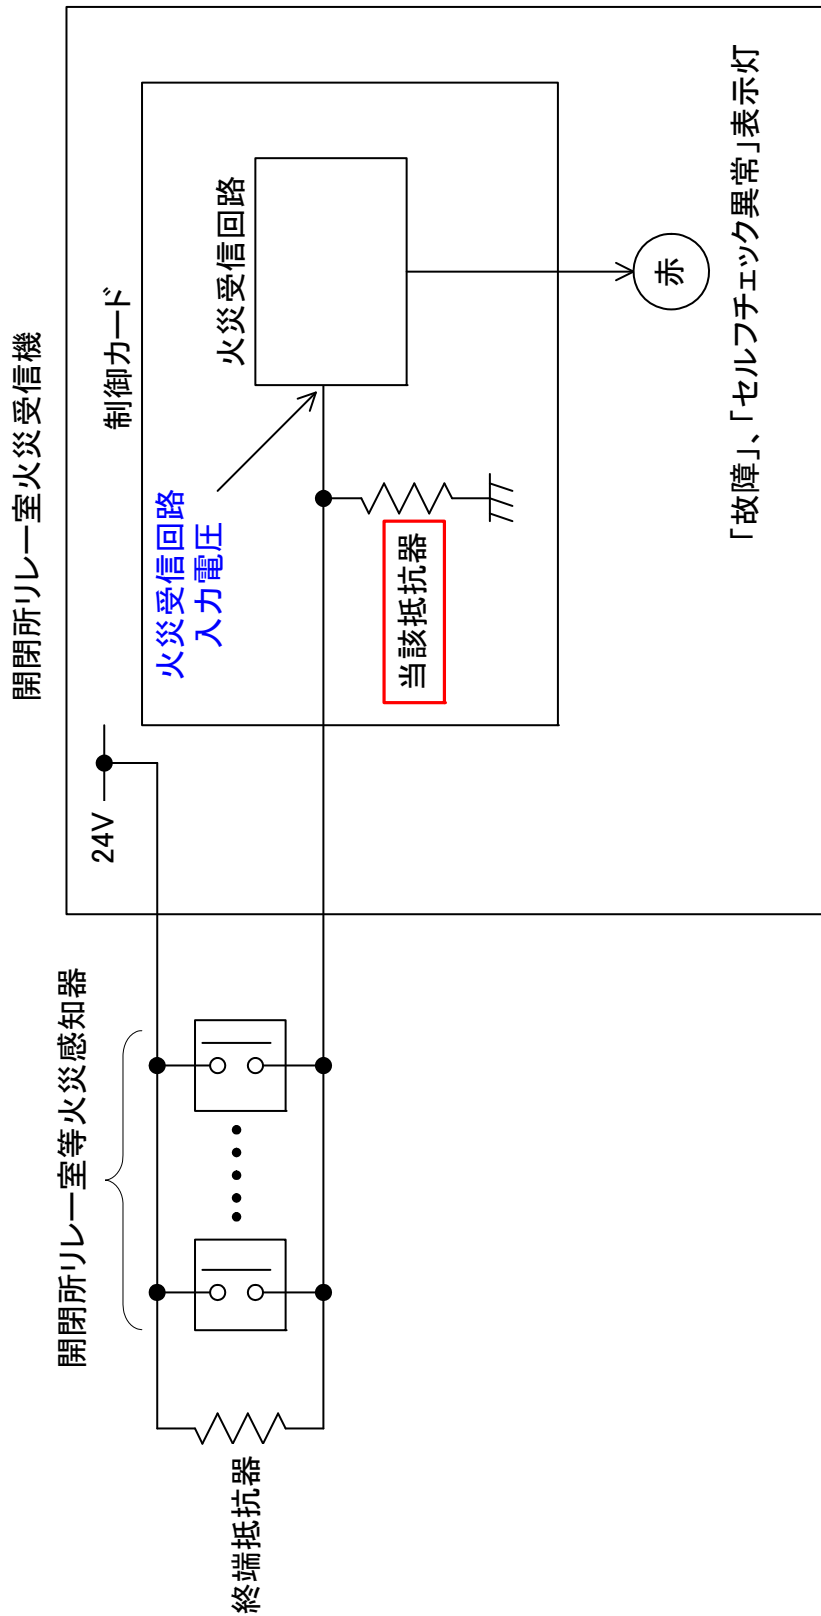
伊方3号機開閉所リレー室火災受信機 火災受信回路 概要図

腐食生成物が付着していた抵抗器は、火災受信機内の制御カードの火災受信回路の入力部に接続されているものであった。本抵抗器の抵抗値を測定した結果、定格180Ωであるが約50Ω～175Ωの間で変動することを確認した。また、当該抵抗器の抵抗値が66Ω以下になると「セルフチェック異常」が検出されることを設計図書にて確認した。

- ① 腐食生成物が付着していた抵抗器の抵抗値を測定した結果、定格180Ωであるが、約50～175Ωの間で変動することを確認した。
- ② 自動点検時に当該抵抗器の抵抗値が66Ω以下になると、火災受信回路の入力電圧が低下し、「セルフチェック異常」が検出され、「故障」表示灯が点灯することを設計図書にて確認した。
