伊方発電所第3号機  
変圧器消火装置の不具合について

平成25年3月  
四国電力株式会社

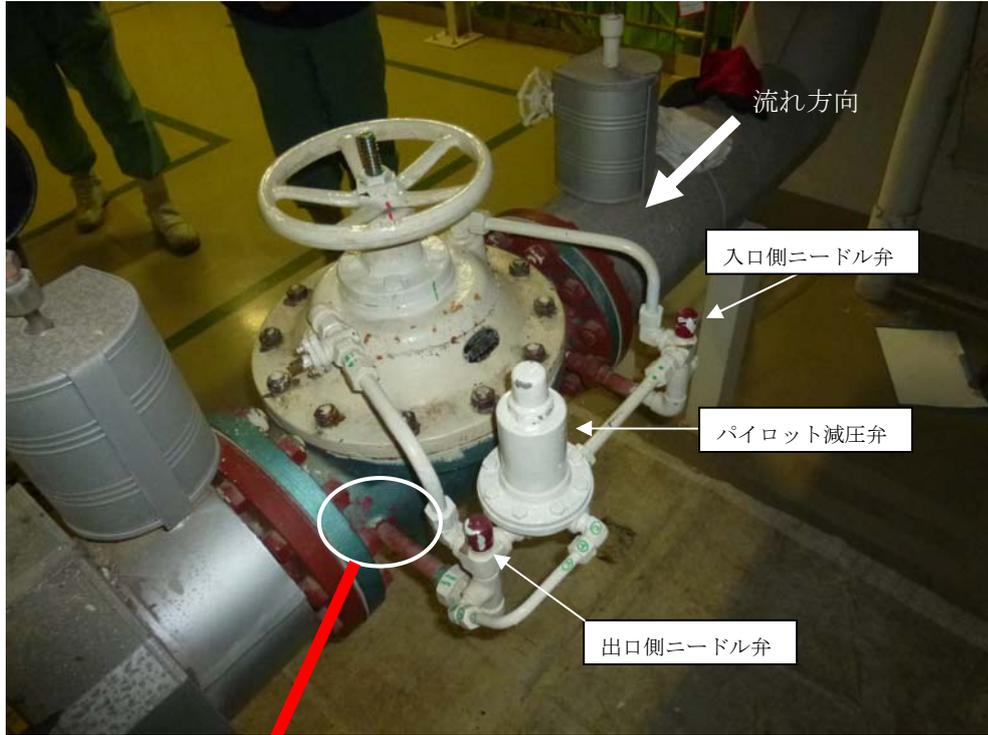
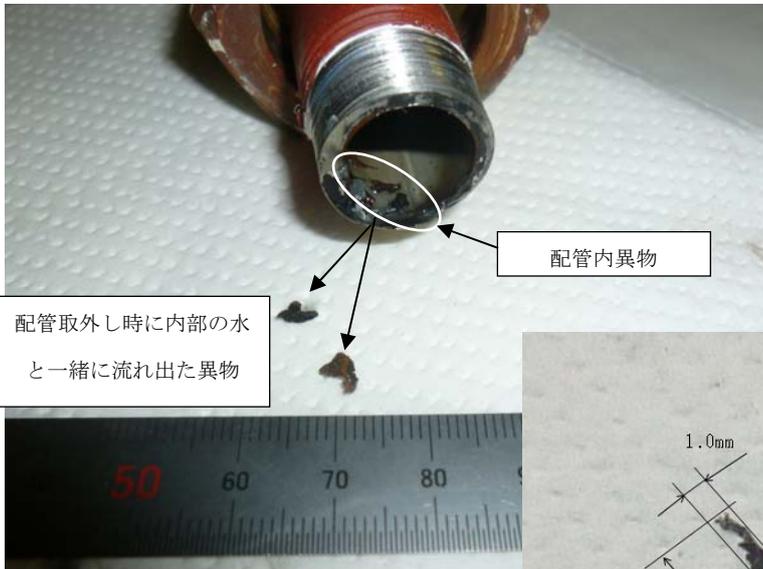
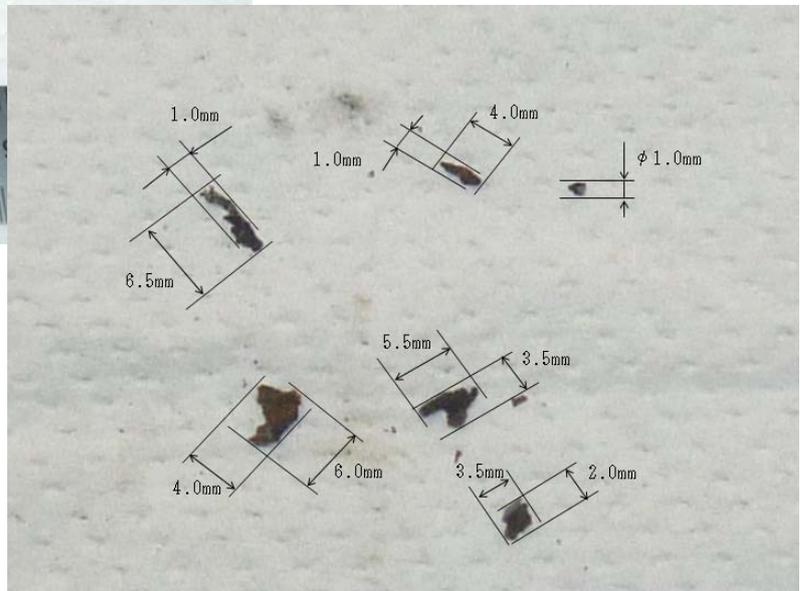
### 圧力調整配管内の異物状況

減圧弁の分解点検をした結果、弁を構成する圧力調整配管内の出口側ニードル弁下流側に異物(約1.0mm～約6.5mm)があることを確認した。

なお、当該減圧弁の弁体、弁箱、圧力調整用の弁(パイロット減圧弁、出口および入口ニードル弁)等に有意な腐食、劣化等の異常は認められなかった。また、圧力調整配管入口フィルタにおいては多少の錆の付着は確認されたが、目詰まり等は確認されなかった。

圧力調整配管内にて確認された異物について、元素分析を実施した結果、鉄が主成分として検出された。

減圧弁の圧力調整配管内にて確認された異物は主成分が鉄であり、減圧弁下流のストレーナで確認された錆と同様の成分であること、また減圧弁に腐食、劣化等の異常が認められなかったことから、圧力調整管内の異物は炭素鋼製の消火用水配管の錆と推定される。なお、圧力調整配管内にて確認された異物の成分に、Znが検出されたが、これは圧力調整配管の出口側ニードル弁の青銅成分または消火用水配管の内面のメッキ成分に含まれており、その僅かな腐食成分が異物に付着したものと考えられる。

- (1) 当該減圧弁について、分解点検を実施するとともに、圧力調整配管内の異物の除去および当該弁の清掃を実施し、放水テストにて正常に動作する事を確認した。
- (2) 今後、当該減圧弁については、5年に1回定期的に分解して清掃を実施する。
- (3) 消火用水配管に設置されており、錆が詰まる可能性がある同型式の減圧弁（圧力調整配管付き減圧弁）である3号機消火ポンプ冷却水減圧弁1台については、速やかに点検を実施し、今後当該減圧弁同様に、5年に1回定期的に分解して清掃を実施する。

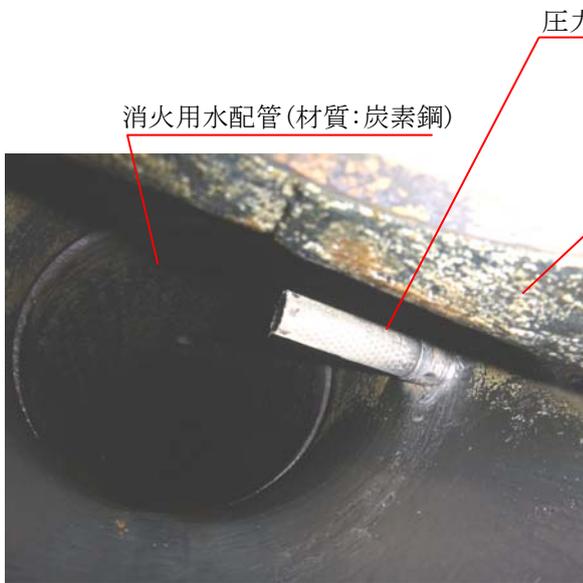
①減圧弁上流配管内部

減圧弁上流配管および下流配管、下流のストレーナ(網目径:約0.5mm)および下流の仕切弁について内部確認を実施した。当該弁上流配管および下流配管(炭素鋼)の内部に錆の付着が確認されたが、減肉等は認められなかった。当該弁下流のストレーナ内については、消火用水配管からのものと考えられる錆が確認された。当該弁下流の仕切弁については腐食、劣化等の異常は認められなかった。

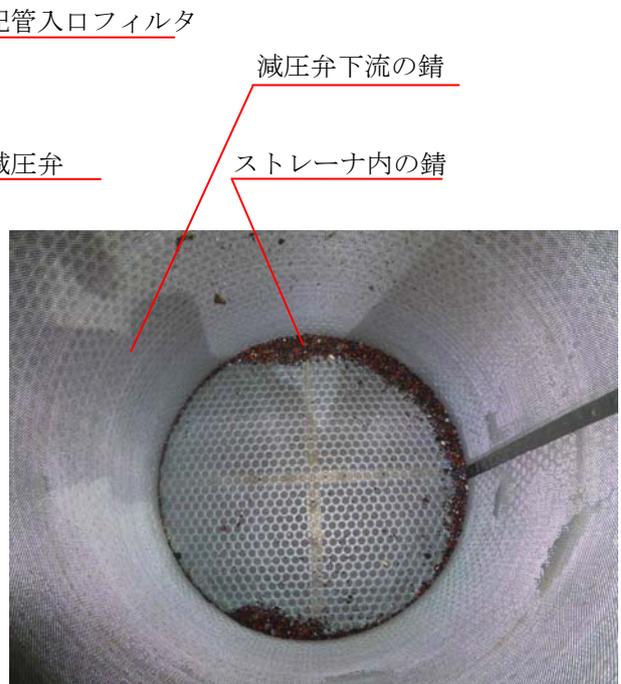
③減圧弁下流のストレーナ

なお、当該弁下流のストレーナの錆および減圧弁圧力調整配管内にて確認された異物は、成分分析を実施した結果、鉄が主成分であったこと、減圧弁に腐食等の異常が認められなかったことから、炭素鋼製である消火用水配管内面から発生した錆と考えられる。

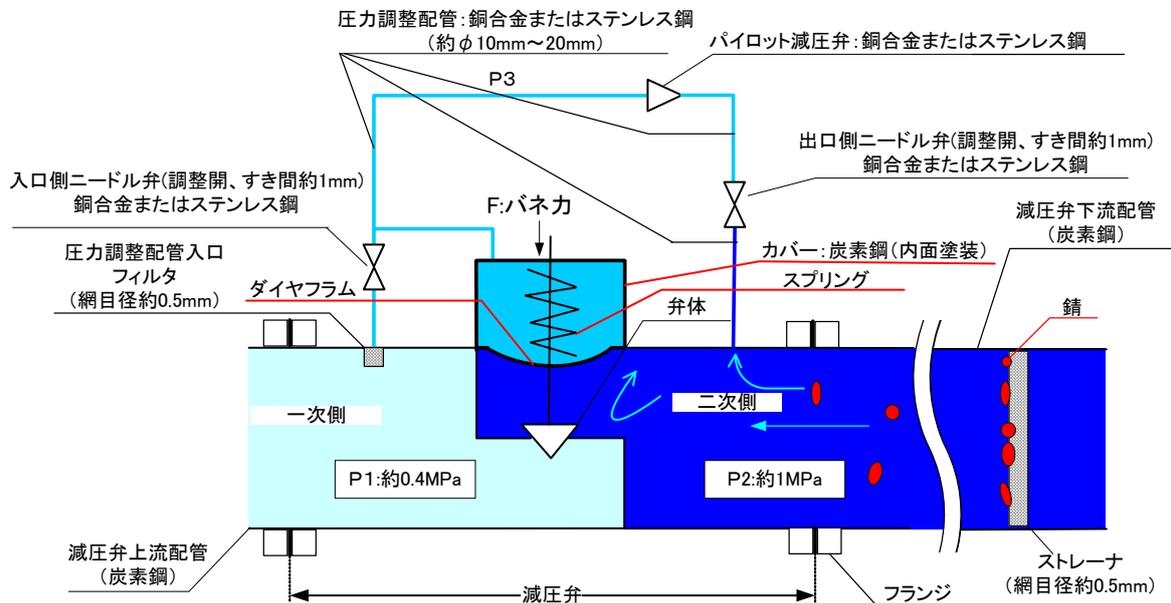
#### 過去の放水試験時における異物の状態

- ・ 出口側ニードル弁下流側からの流入については、以下の通り異物の流入が考えられる。消火装置の放水テスト停止時には、停止に伴い当該減圧弁下流に設置されている消火装置の一斉開放弁が閉じ、それに伴い当該減圧弁も閉じる。この時点では減圧弁の上流側および下流側共に消火ポンプ出口圧力(約 1MPa)となる。その後、消火ポンプを手動停止することにより、当該減圧弁上流側は消火ポンプの水源であるろ過水貯蔵タンクの水頭圧(約 0.4MPa)まで降圧される。よって、当該減圧弁下流から消火装置一斉開放弁の間は消火ポンプ出口圧力(約 1MPa)が一時的に封じ込まれた状態となる。このため、当該減圧弁下流側が当該減圧弁上流側より一時的に圧力が高い状態となり、均圧されるまで圧力調整配管を通して当該減圧弁下流から上流への流れが生じ、出口側ニードル弁下流にはフィルタはないことから、出口側ニードル弁下流側から、消火用水配管の錆または下流のストレーナ内の錆が流入し得ると考えられる。

配管を通り、二次側から一次側に流れが生じ  
 消火ポンプ停止後、P1の圧力は過水貯蔵タンク水頭圧まで低下し、 $P1 < P2$  となる  
 この状態で主弁は閉じているため圧力調整配管を通り、二次側から一次側に流れが生じる

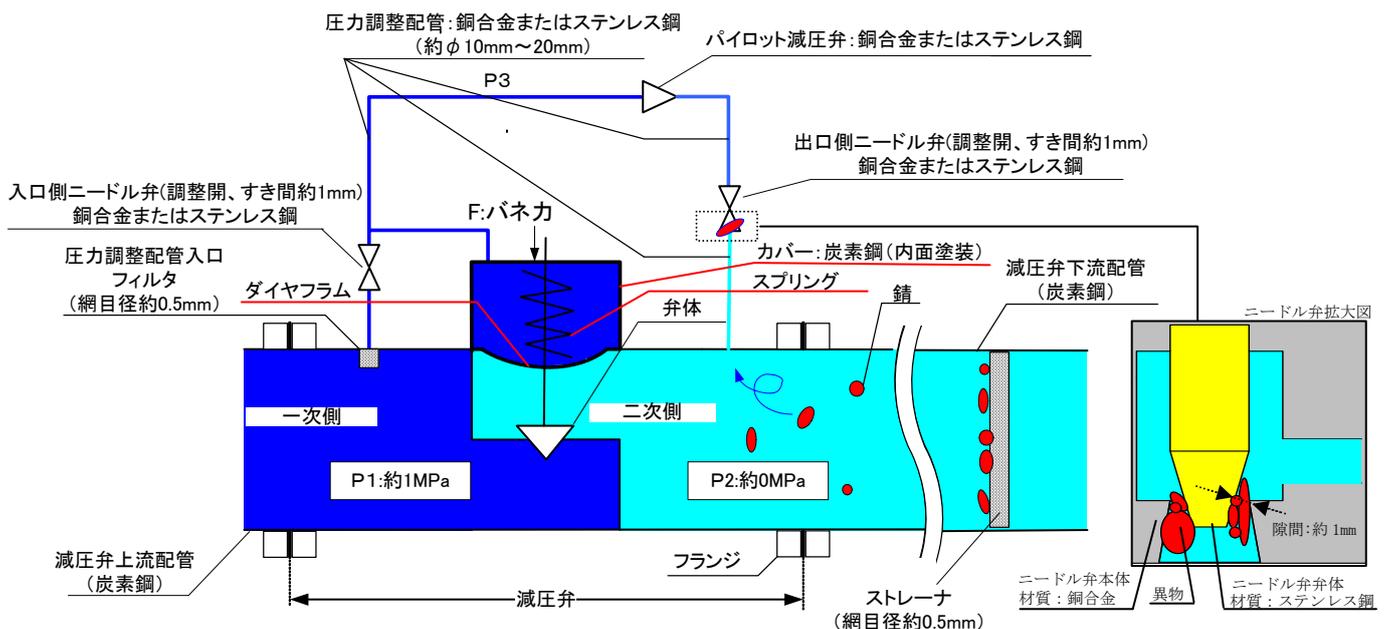
#### 不具合発見時の異物の状態

ニードル弁は隙間が狭隘(約1mm程度)であり、今回確認された異物は幅が最大で6.5mmあることから、仮にニードル弁付近に付着した場合、圧力調整配管は閉塞することになる。閉塞した場合、入口側ニードル弁下流側圧力が当該弁上流側圧力と同等となり、バネ力が加わって当該弁を押し下げる力が押し上げる力より強くなる。

このため、ニードル弁に異物が詰まった場合は、当該減圧弁は閉止することとなる。

平成4年の変圧器消火装置設置以降、炭素鋼製である消火用水配管内面において徐々に消火用水配管から発生した錆が剥離して、年に2回実施している消火装置の放水テスト後の消火水の圧力差により当該減圧弁の圧力調整配管に下流側から流入し、約20年の間に異物として徐々に狭隘なニードル弁付近に蓄積していった結果、今回の変圧器消火装置放水テストを実施した時に圧力調整配管が閉塞に至ったことにより、減圧弁が正常に開動作せず消火水が出なくなったものと推定される。

異物が出口側ニードル弁に詰まった状態で、放水試験を実施した場合  
 $P1 = P3$  となり  
 $開弁力(P1 - P2) < 閉弁力(F + P3)$  となり閉弁力が開弁力にまさり、弁は開しない
