伊方発電所  
コンテナ式ホールボディカウンタの  
発電機用燃料タンクからの油の漏えいについて

平成 2 7 年 1 1 月  
四国電力株式会社

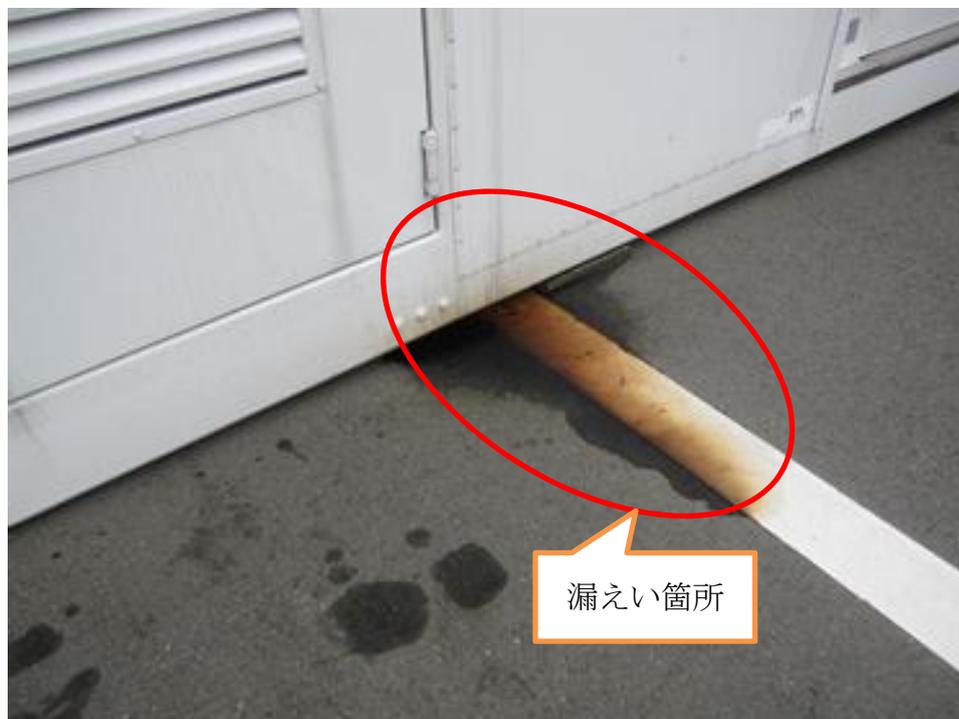
伊方発電所1号機、2号機、3号機は定期検査中のところ、平成27年6月23日16時50分頃、E.L. 84mに保管しているコンテナ式ホールボディカウンタ<sup>\*1</sup>の下部に油が漏えいしていることを保修員が確認した。

油漏えい箇所 (コンテナ式ホールボディ外)

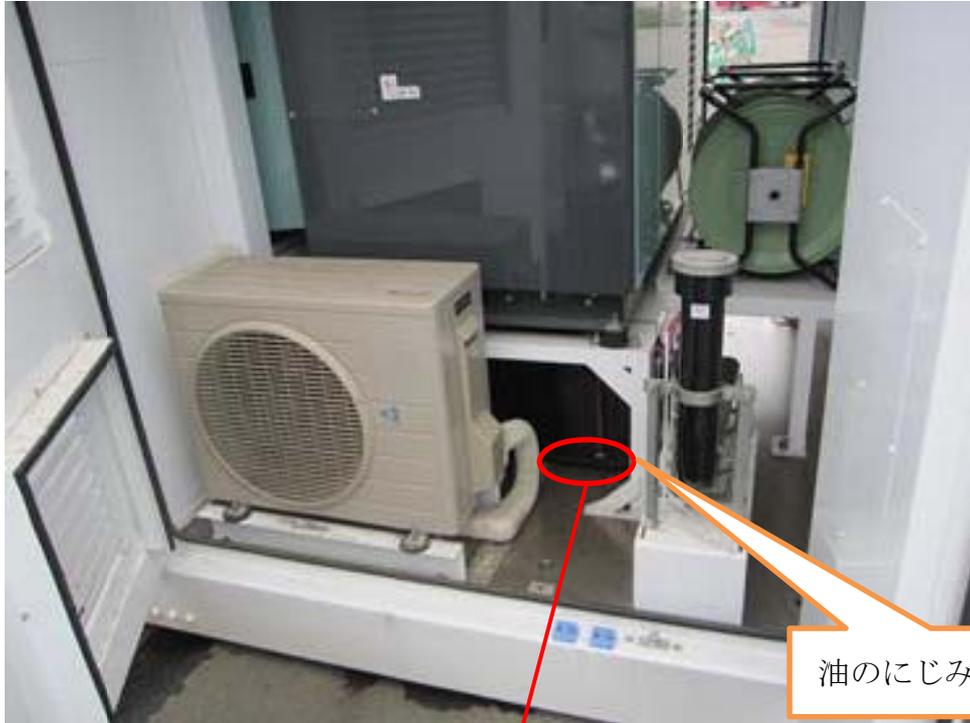
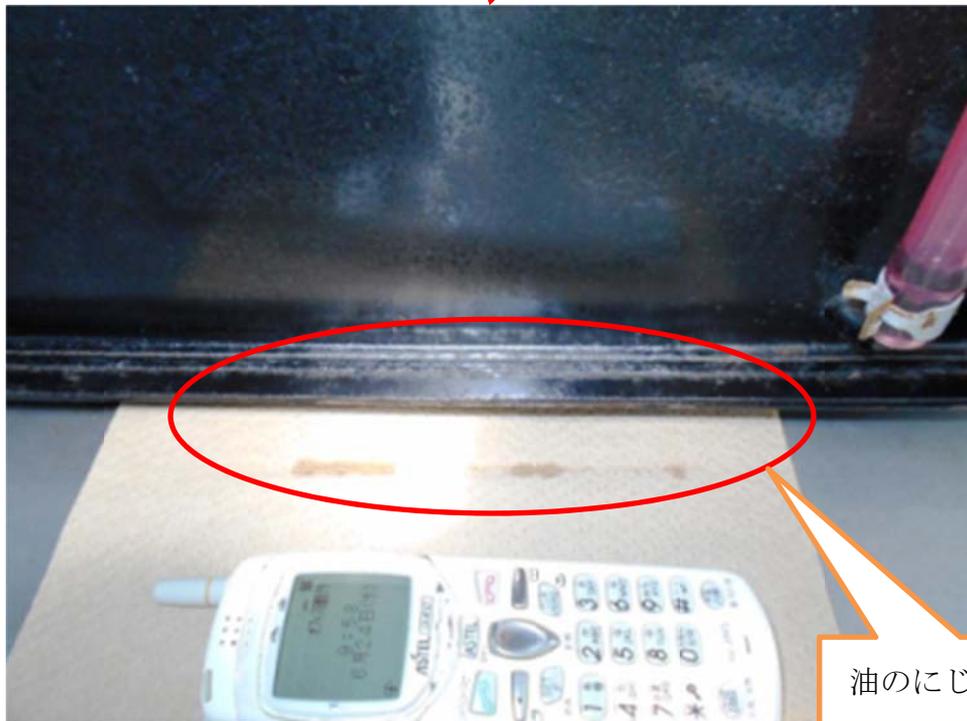
コンテナ式ホールボディカウンタ発電機室内

コンテナ式ホールボディカウンタの下部から油が漏えいしていることを保修員が確認したため、コンテナ式ホールボディカウンタの状況を調査したところ、コンテナ式ホールボディカウンタの発電機室内に設置している発電機用燃料タンクから油が漏えいしていることを確認した。

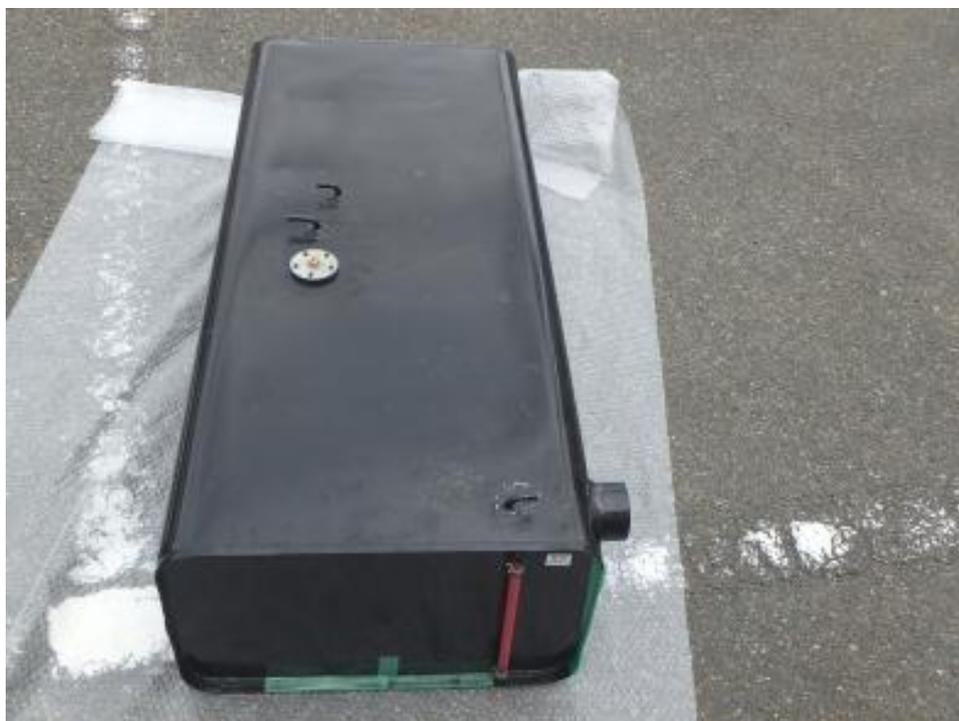
発電機用燃料タンク本体

6月24日 発電機用燃料タンクの漏えい箇所調査実施し、発電機用燃料タンクの胴板と側板の下面接合部に油のにじみを確認

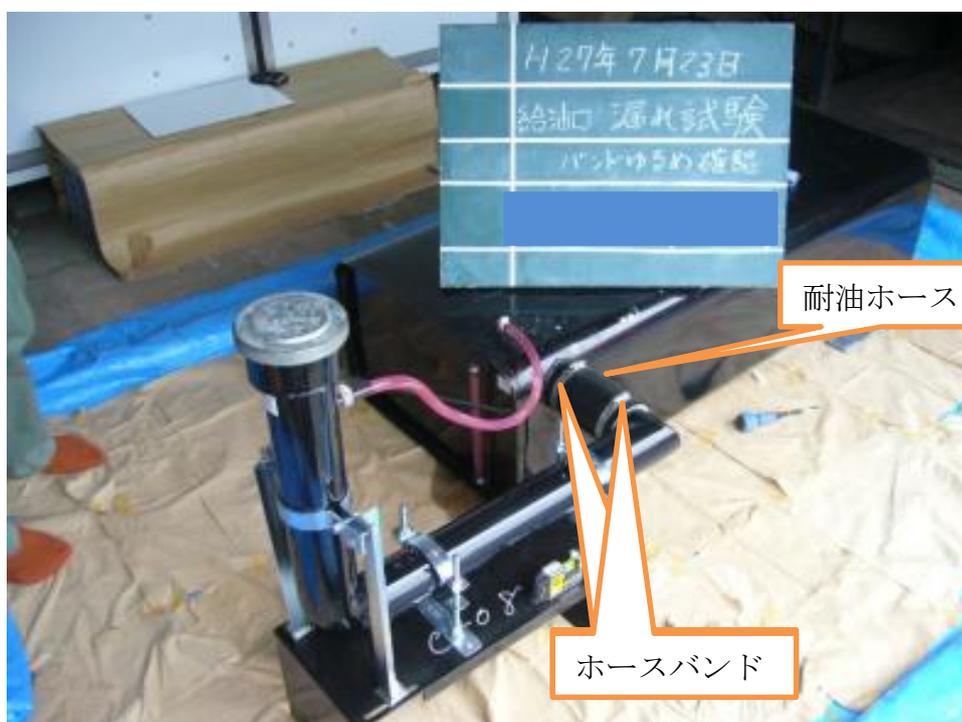
発電機用燃料タンク (給油口配管取付状態)

発電機用燃料タンクを取外し、気密試験<sup>\*3</sup>、接合部<sup>\*4</sup>の超音波探傷試験<sup>\*5</sup>、燃料油注入による漏えい確認<sup>\*6</sup>、接合部のカラーチェック<sup>\*7</sup>および接合部浸透探傷検査<sup>\*8</sup>を実施したところ、発電機用燃料タンク単体での漏えいは確認できず、発電機用燃料タンクと給油口配管を接続しての気密試験および燃料油注入による漏えい確認において、発電機用燃料タンクと給油口配管を接続する耐油ホースの接続部から漏えいすることを確認した。給油時に、給油配管に給油ノズルが接触し、給油口配管に引張力が加わったと考えられる。また、発電機運転時に、発電機本体のディーゼルエンジンの振動が発電機用燃料タンクおよび給油口配管に伝わったと考えられる。

発電機用燃料タンクへの給油時に、給油ノズルが給油口配管に接触した時の引張力、および、発電機運転時の振動によりホースバンドが徐々に緩んだことが原因でタンクと耐油ホースに隙間が生じ、燃料油が漏えいしたものと推定される。

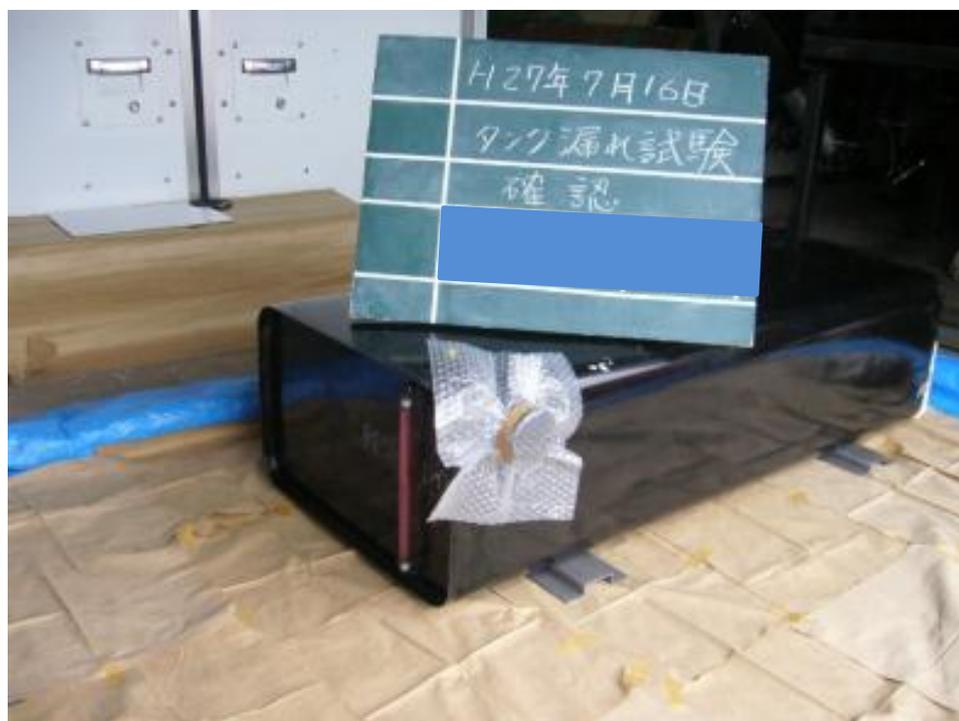
発電機用燃料タンク本体

- ・結果：タンク本体からの漏えいは認められなかったが、給油口配管を耐油ホースで接続しているホースバンドを緩めるとタンク本体と耐油ホースの接続部から漏えいが認められた。

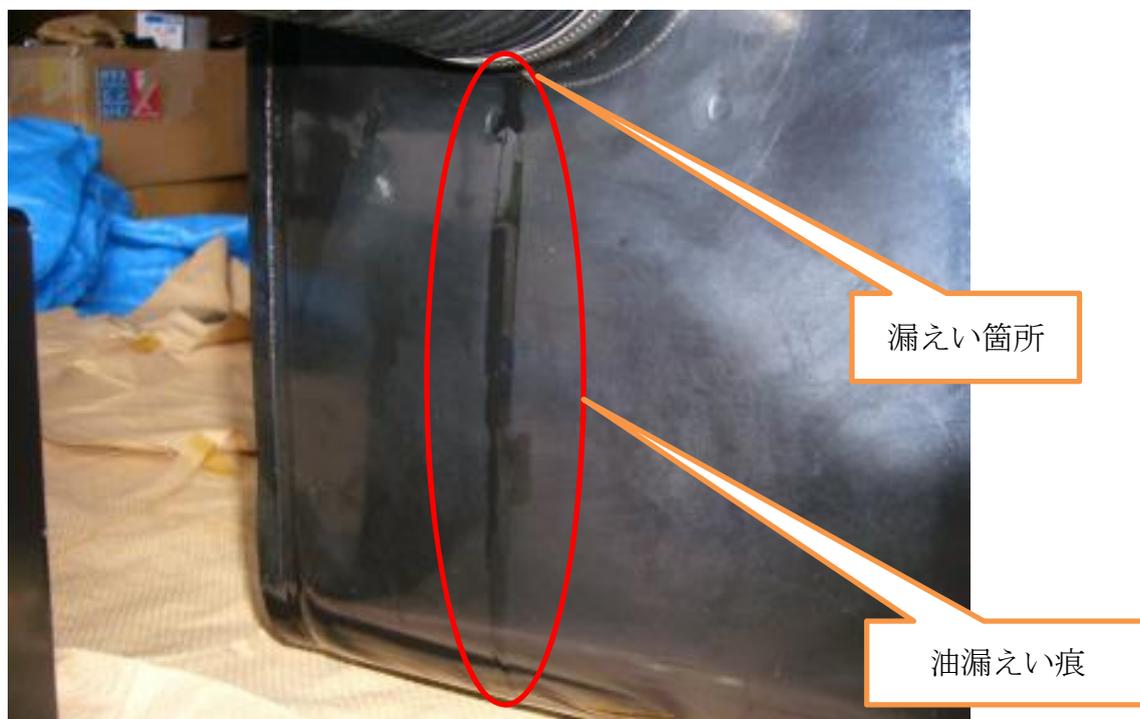
ホースバンドを緩めた直後

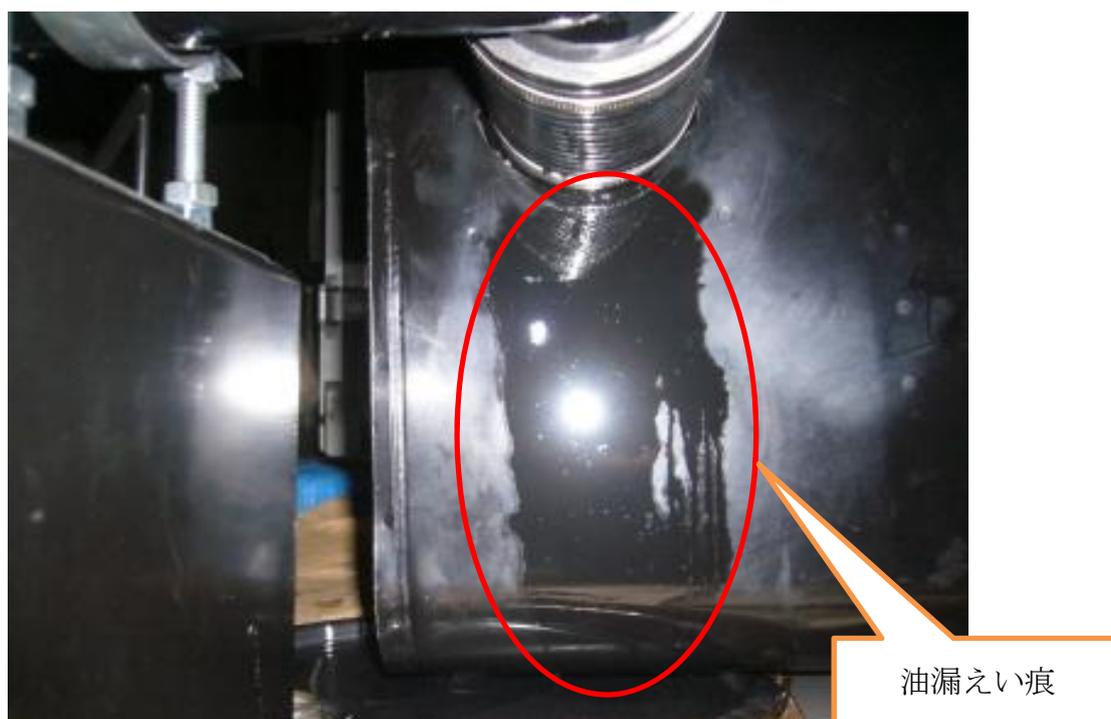
ホースバンドを緩めた約2時間後

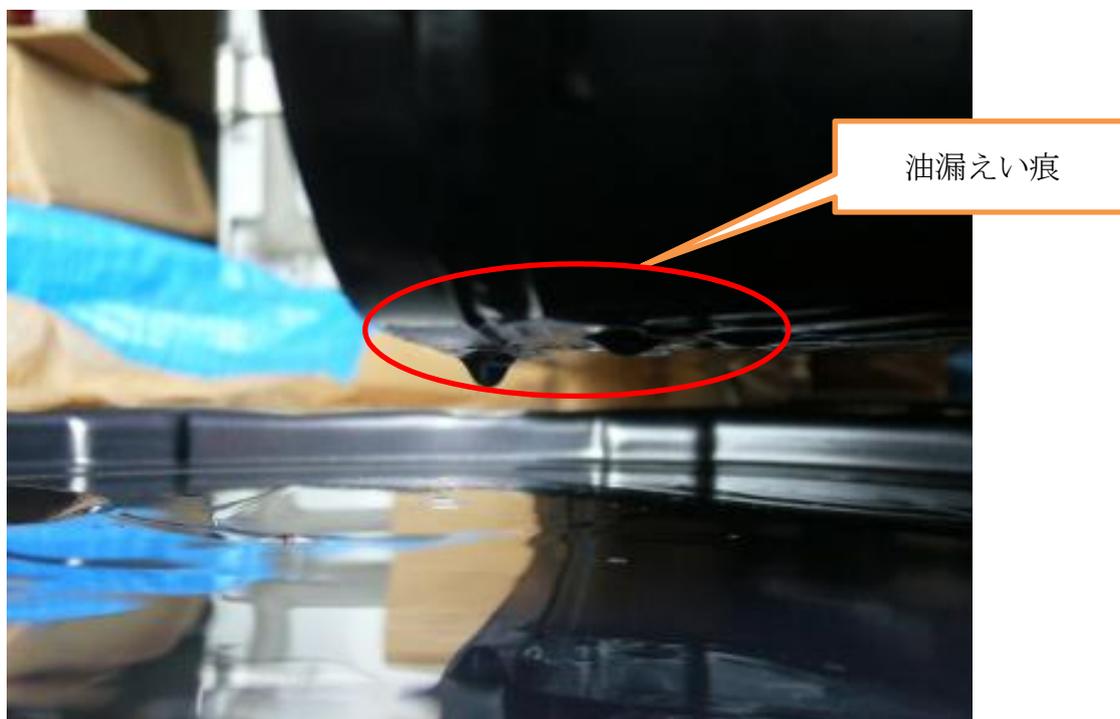
ホースバンドを緩めた翌日のタンク下部

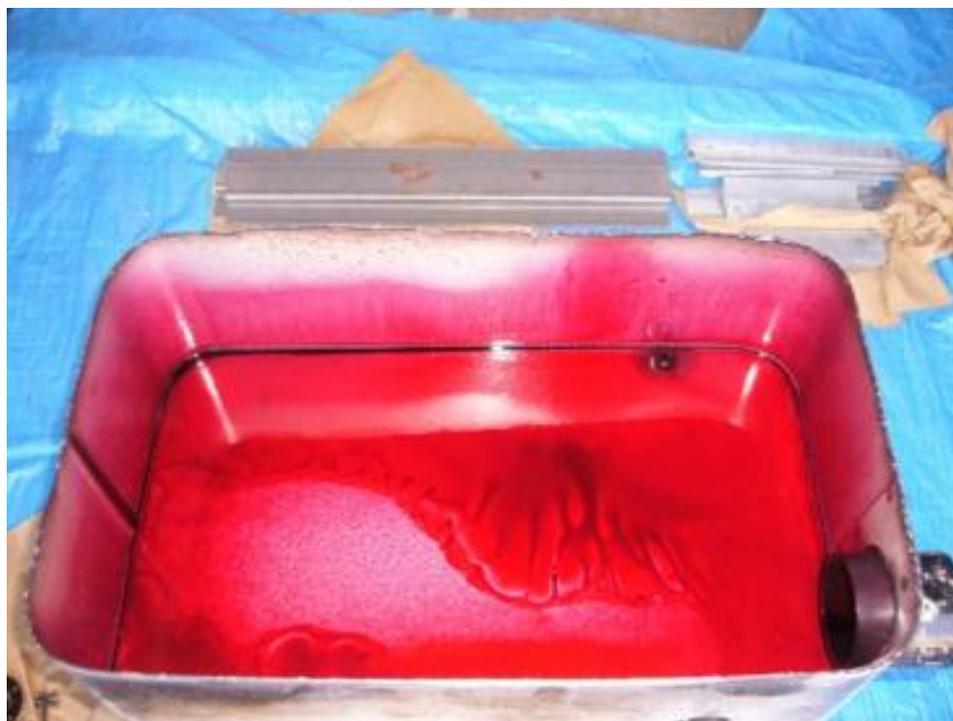
タンク内面 (タンク内に浸透液注入)

- ・結果：タンク内部から外部への漏えいは認められなかった。

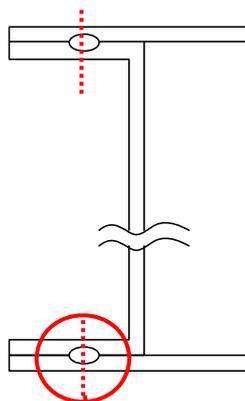
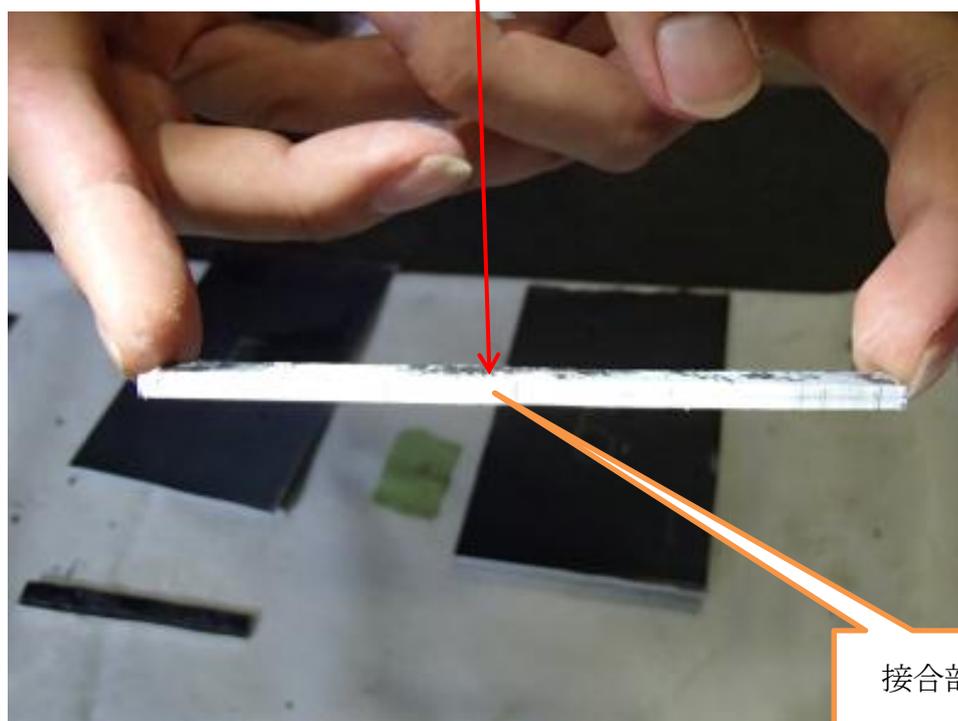
タンク切断箇所（水平方向全面）

- ・結果：接合不良は認められなかった。
