伊方発電所3号機  
出力領域中性子束計器の不具合について

令和6年6月  
四国電力株式会社

伊方発電所3号機 出力領域中性子束計器の不具合について

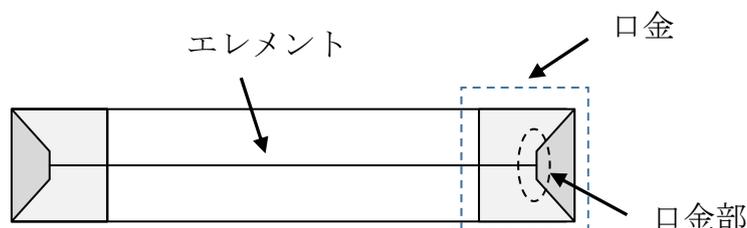
ヒューズ概要図

当該増幅器の調査を実施したところ、ヒューズ<sup>※8</sup>の口金部においてエレメント<sup>※9</sup>の断線が確認された。

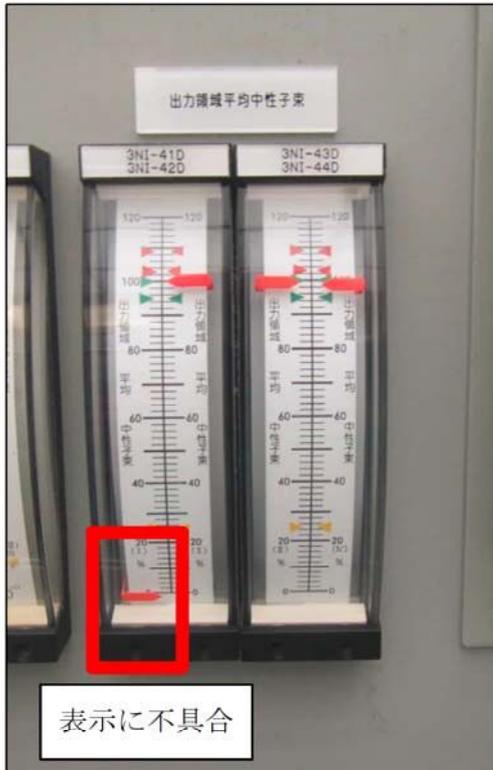
指示計 (中央制御盤)

中央制御盤に設置している当該チャンネルの指示計の表示が下限位置となっていることを運転員が確認した。当直長は速やかに出力領域中性子束に係るその他のパラメータを確認し、当該チャンネルの指示計以外に異常はないことを確認した。また、中央制御盤に設置している運転監視用モニタおよび炉外核計装盤に表示している当該チャンネルの指示は正常であることを確認した。

事象発生時

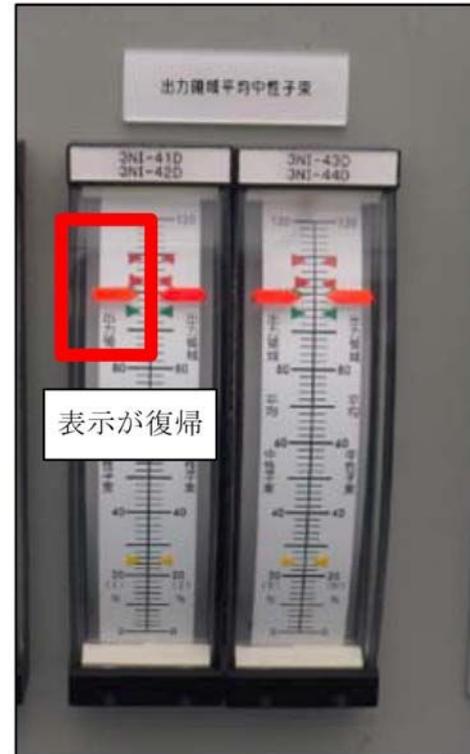
指示計 (中央制御盤)

当該増幅器を予備品へ取り替え後、健全性確認を実施し、当該チャンネルの指示計の表示が正常であることを確認した。

絶縁増幅器取り替え後

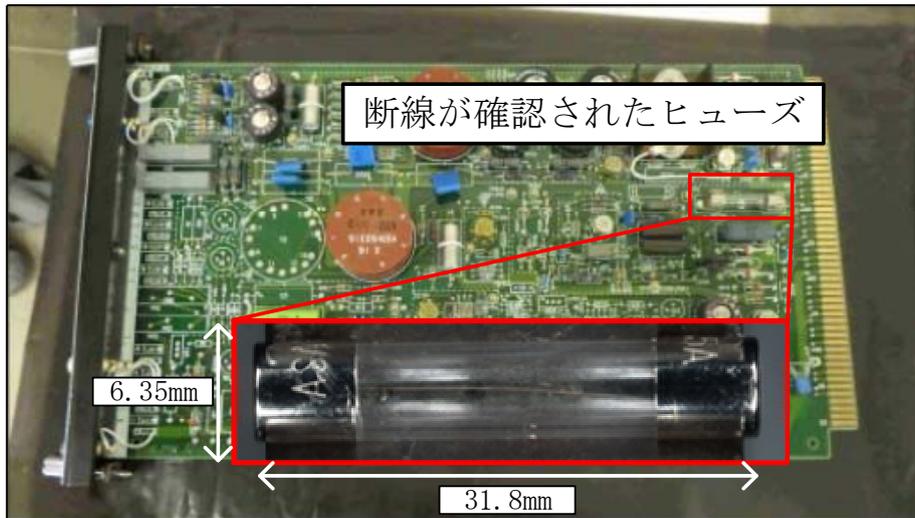
当該増幅器

保修員が当該増幅器から当該チャンネルの指示計へ出力される信号を計測したところ、当該増幅器から正しく信号が出力されていないことを確認した。

(1) 当該増幅器については、予備品との取り替えを実施した。

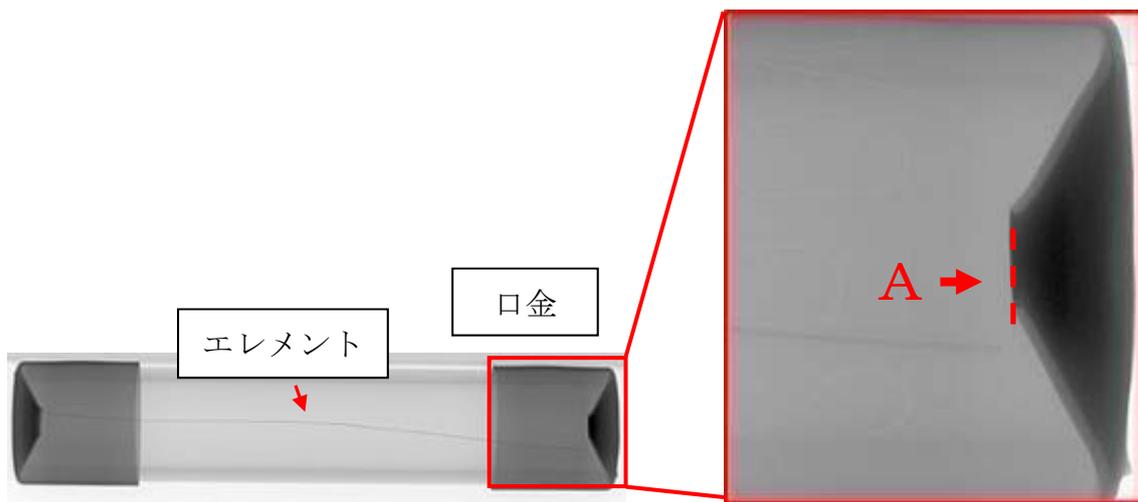
ヒューズ外観 (X線)

ヒューズ口金拡大 (X線)

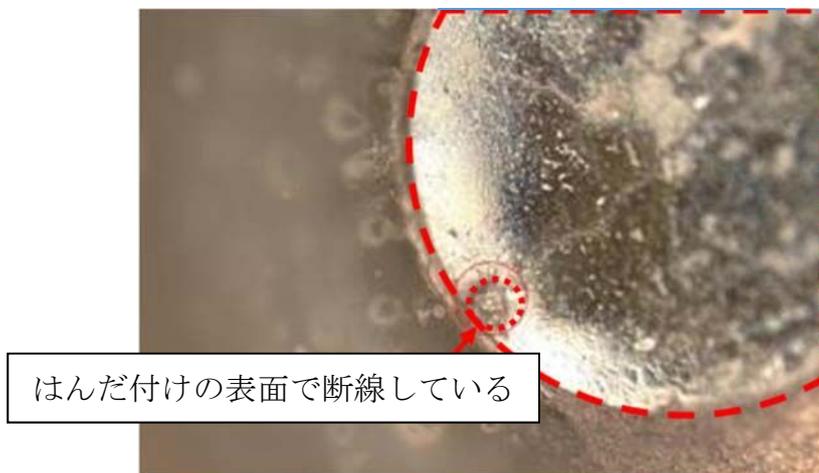
ヒューズ口金部 (A矢視)

本事象は、ヒューズの口金部において、エレメントに金属疲労が発生し、エレメントが引張応力に耐えることができず断線が発生した事象であると推定する。

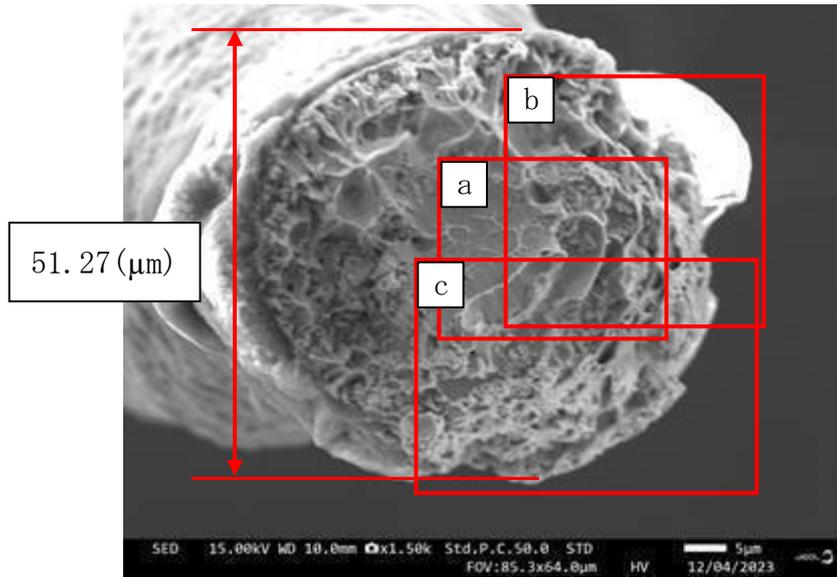
当該ヒューズのエレメント断面図

エレメントの断線面について、電子顕微鏡にて確認したところ、金属疲労<sup>※10</sup>により発生する縞模様および引張応力<sup>※11</sup>によって発生する凹凸状の模様を確認した。このため金属疲労の発生要因となる、温度および振動の影響について確認した。

- (3) 金属疲労による断線のリスクを低減させるため、取り替え作業における機器破損のリスク等も総合的に判断し、炉外核計装盤で4定検（約6年）毎の取り替えを計画しているヒューズについては、交換周期を現状の4定検（約6年）毎から3定検（約4年）毎に短縮するように見直しを実施した。

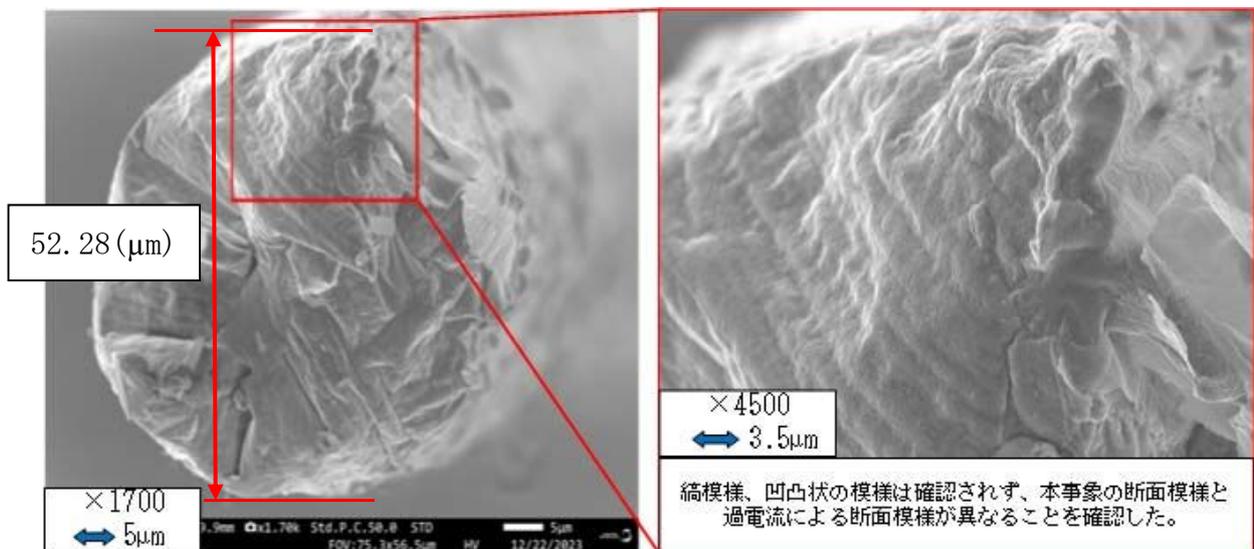
(参考) 過電流により断線した場合のエレメント断面図

エレメントの断線面について、電子顕微鏡にて確認したところ、過電流により発生する模様は確認されなかった。

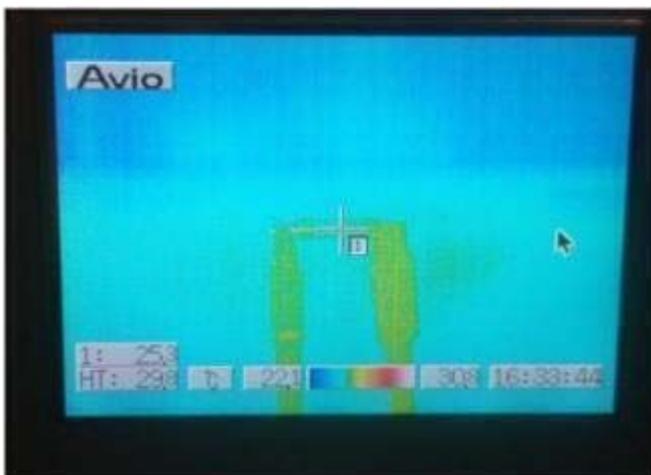
ヒューズ無通電 (サーモグラフィ)

温度については、通電、無通電時におけるエレメントの温度変化を、同型式ヒューズを使用して調査した結果、ヒューズに金属疲労を発生させるほどの有意な温度変化は確認されなかった。

無通電時のエレメント温度：25.3℃

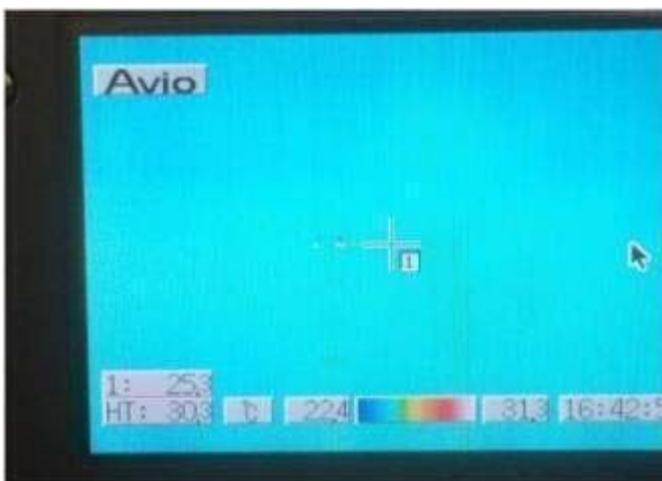
ヒューズ通電 (サーモグラフィ)

通電時のエレメント温度：25.3℃  
通電電流：20mA  
計測：通電開始後約 5分
