伊方発電所 3 号機
第 2 段湿分分離加熱器ドレンタンク 3 A 1 の
水位計測器の不具合について

令和 6 年 8 月
四国電力株式会社

伊方発電所3号機 第2段湿分分離加熱器ドレンタンク3A1の水位計測器の不具合について

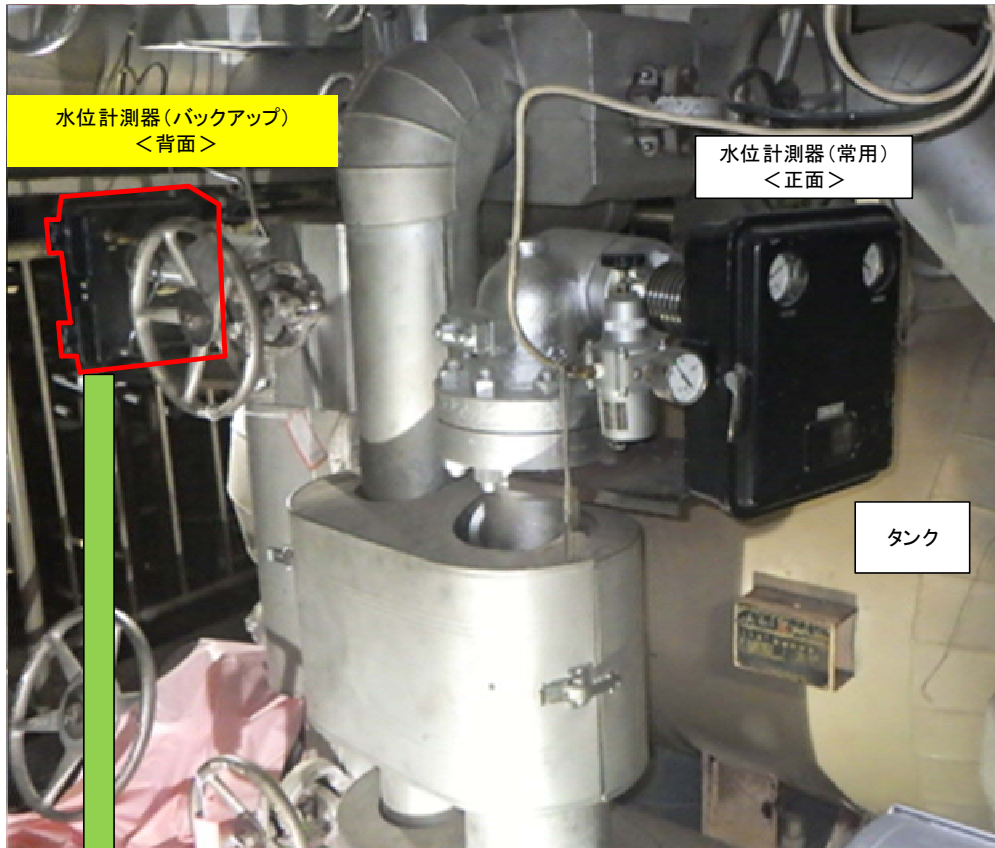
伊方発電所 3号機 第2段湿分分離加熱器ドレンタンク 3A1 水位制御系
不具合発生状況

伊方発電所3号機は、通常運転中のところ、4月17日23時14分頃に豊後水道を震源とする地震が発生し、同日23時15分に第2段湿分分離加熱器^{*1}ドレンタンク^{*2}3A1(以下、「当該ドレンタンク」という。)の水位制御がバックアップ側^{*3}の系統に切り替わった。

調査の結果、当該ドレンタンクのバックアップ側の水位計測器^{*4}(以下、「当該水位計測器」という。)の動作不良による水位制御の不調であることを確認したため、点検を実施した。

- 23時14分 豊後水道を震源とする地震発生。
- 23時15分 「第2段湿分分離加熱器ドレンタンクA1水位低」警報発信。
- 23時15分頃 現地にて、運転員が当該水位計測器の水位指示が高い側に振り切れていることを確認。
- 23時45分頃 当該ドレンタンクの水位が低いにも関わらず、当該水位計測器が高い指示を示していることから、運転員が当該水位計測器から制御信号を受けている調節器の制御モードを自動から手動へ切り替え、バックアップ側の水位制御弁の閉止操作を実施。

点検の結果、当該水位計測器の検出部に不具合があることを確認したため、当該水位計測器を予備品に取り替え、当該水位計測器により正常に水位が検出できること、および当該ドレンタンクの水位制御状態に問題がないことを確認し、4月25日13時05分、通常状態に復旧した。

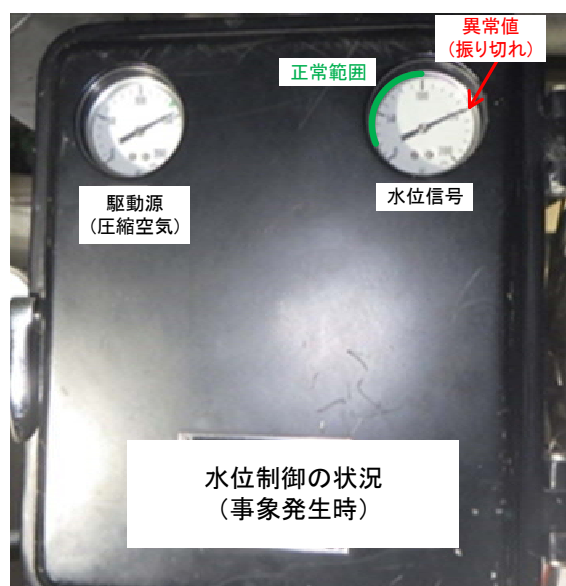
水位計測器(バックアップ)
<正面>

第2段湿分分離加熱器ドレンタンク3A1の全体写真

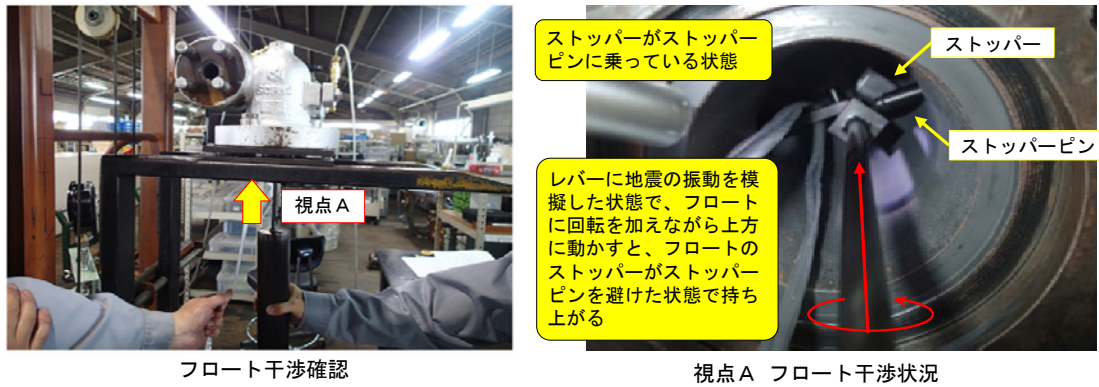
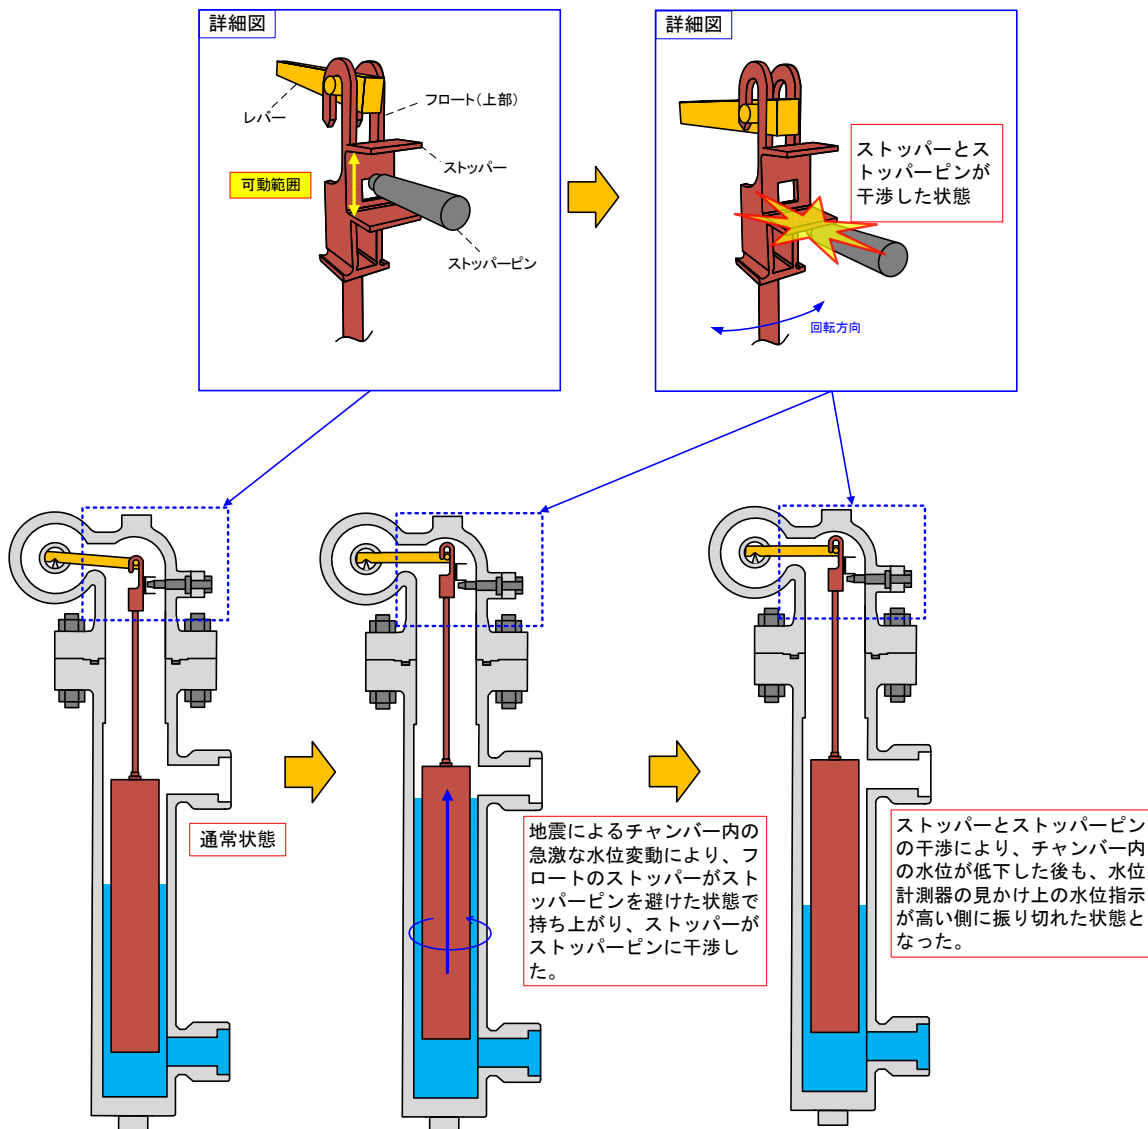
水位計測器の指示振り切れメカニズム

その結果、フロートの位置が低い状態で、フロートに回転方向の捻じれが生じたまま、フロートの位置が高く持ち上がった場合に、フロートの上下方向の可動範囲を制限するストッパーが、ストッパーピンを避けた状態で上部方向に持ち上がり、ストッパーピンと干渉する可能性があることが確認された。

以上のことから、ストッパーがストッパーピンと干渉し、フロートが固着したことが、指示振り切れの原因となった可能性は否定できない。

○地震によって当該ドレンタンク内に水位変動が起き、当該ドレンタンクに接続する当該水位計測器のチャンバー内にも大きな水位変動が発生した。

○チャンバー内の水位変動に連動してフロートが上下に動いた際、フロートの上下方向の可動範囲を制限するストッパーがストッパーピンを避けた状態で上部方向に持ち上がり、ストッパーピンと干渉した。

○ストッパーがストッパーピンと干渉し、フロートが固着したことにより、当該水位計測器の見かけ上の水位指示が高い側に振り切れた状態となった。

(1) 当該水位計測器については、予備品との取り替えを実施した。

(2) 同様の事象が発生した際にも早期に復旧できるよう、当該水位計測器については、メーカーでの整備後、引き続き予備品として保有するとともに、予備品への取り替えに必要なフランジガスケット等の消耗品を保有する。

(3) 中長期的な対策として、本事象は、当該水位計測器にフロート式の機械的な可動部を有することが要因となっているため、現在進めている当該型式の水位計測器に係る設備更新計画において、構造変更に伴う計測機能への詳細な影響評価を行った上で、本事象を考慮した仕様の機器への取り替えを実施する。
