伊方発電所 3 号機  
総合排水処理装置の砂ろ過器空気排出弁  
からの水漏れについて

令和 6 年 9 月

四国電力株式会社

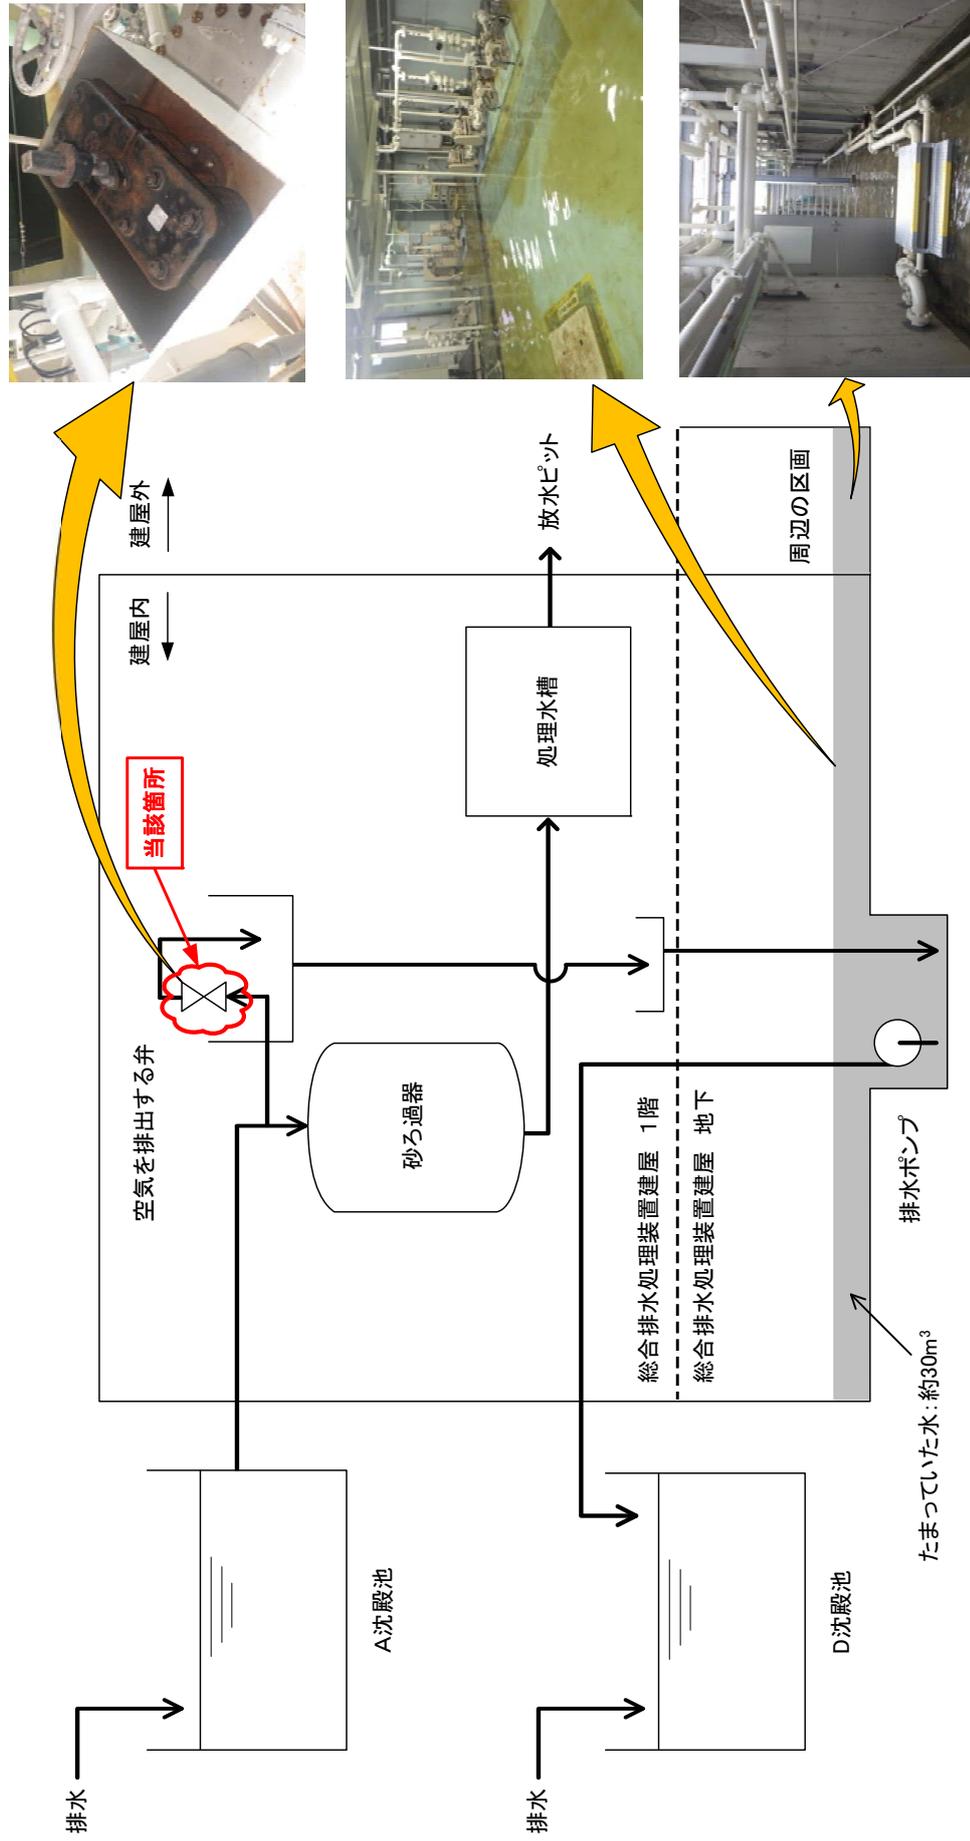
伊方発電所3号機 総合排水処理装置 概略系統図

調査の結果、沈殿池から総合排水処理装置（以下、「装置」という。）の砂ろ過器<sup>※3</sup>への水の移送時に、砂ろ過器の空気を排出する自動排気弁（以下、「当該弁」という。）から漏えいしたものであることを確認した。

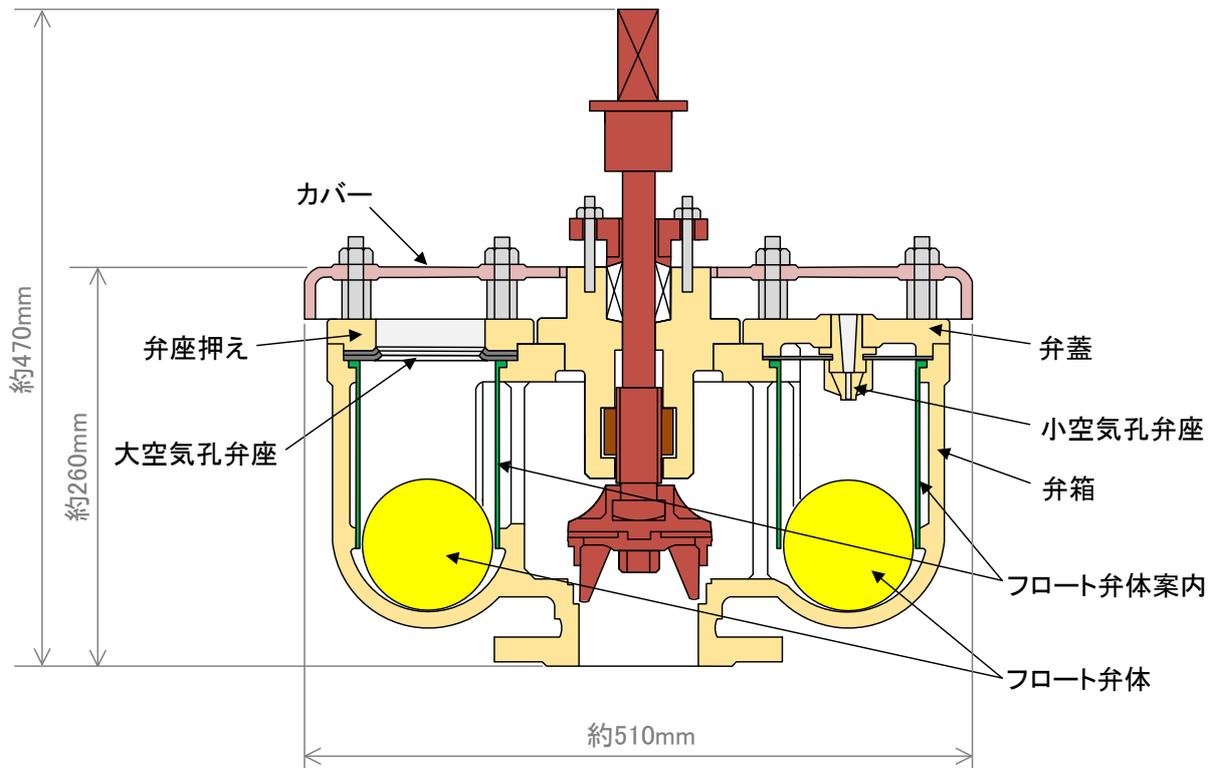
砂ろ過器 3 A 自動排気弁 構造図

当該弁は双口空気弁<sup>\*4</sup>であり、通水開始後、系統内が充水するまではフロート弁体<sup>\*5</sup>が浮かず空気のみ排出し、系統内が充水されると浮力によりフロート弁体が浮いて空気孔を閉止する構造となっている。

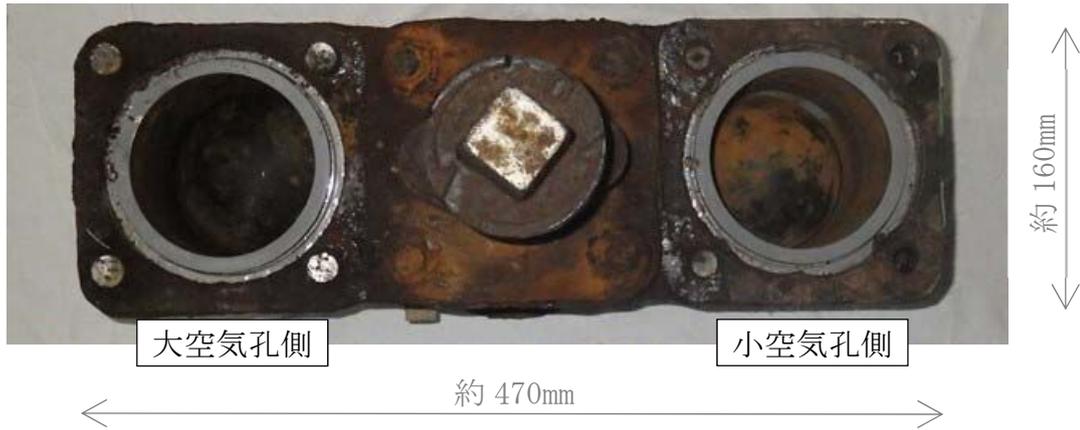
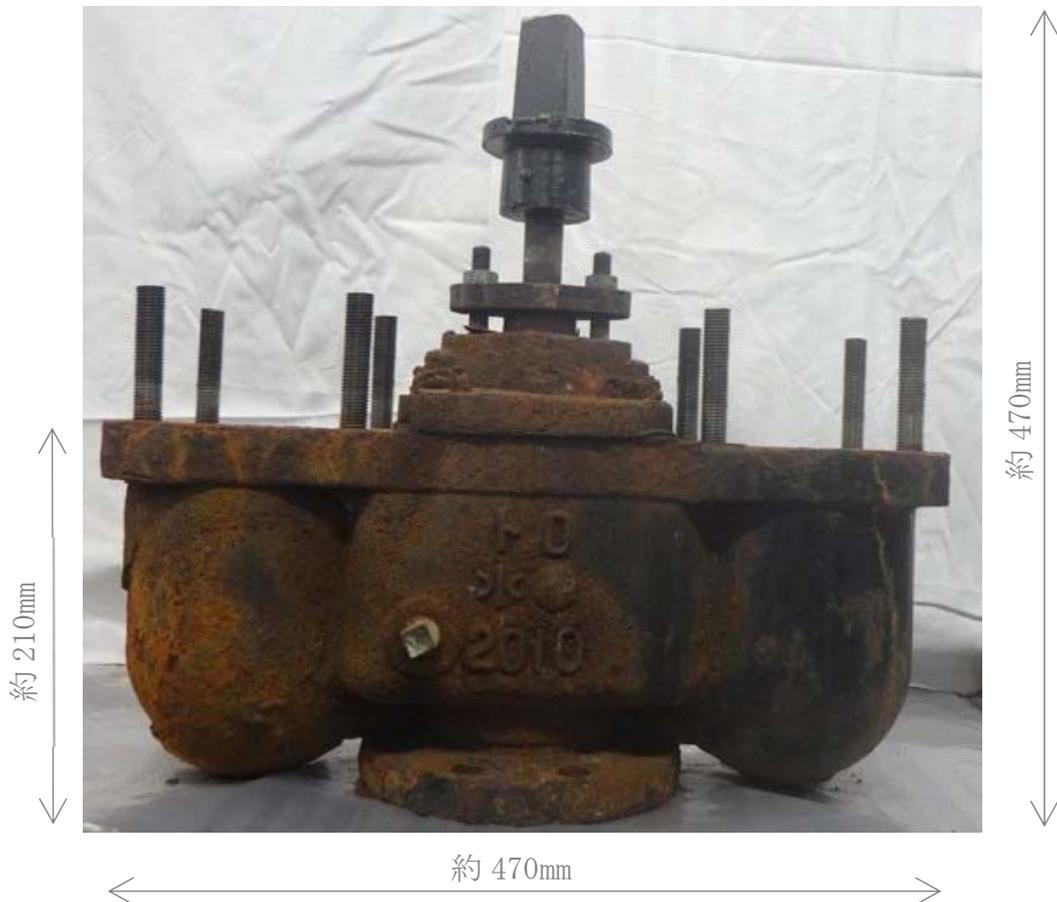
<弁全体 (蓋開放状態)>

当該弁の外観を目視にて調査した結果、割れや変形など、漏水の原因となるようなものは確認されなかった。次に、当該弁を分解し、弁構成部品を取り出して目視にて調査した結果、弁構成部品（接液部）に汚れの付着が確認された。フロート弁体、フロート弁体案内<sup>\*6</sup>および弁箱<sup>\*7</sup>内表面の汚れの付着が多く、大空気孔側のフロート弁体およびフロート弁体案内内面にはフロート弁体の動きを阻害するような固形の汚れ（異物）が確認された。弁内部の汚れ物質について成分分析した結果、酸化鉄が主な主成分であった。当該弁に流れる排水は、発電所の管理区域外の施設（タービン建屋、事務所等）から排出される鉄分を含む汚水であり、弁内部の汚れ物質は、想定外に混入したのではなく、

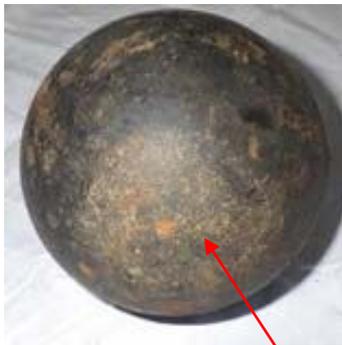
大空気孔側

固形の汚れ(異物:約 0.5mm~1mm)が付着している

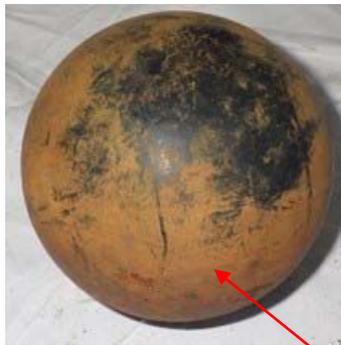
小空気孔側

汚れ付着

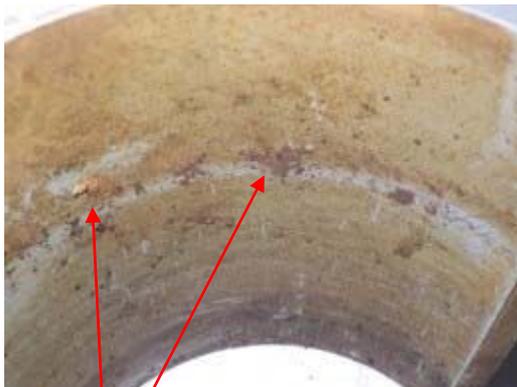
大空気孔側

調査の結果、排水を一時的に貯留する沈殿池から砂ろ過器に通水する過程で、大空気孔側のフロート弁体案内内面およびフロート弁体外面に装置の経年使用により付着した汚れがフロート弁体の上下動を阻害し、フロート弁体が途中で引っ掛かったことで大空気孔弁座を閉止できず、系統水の漏えいに至ったと推定した。

固形の汚れ(異物:約 0.5mm~1mm)が付着している

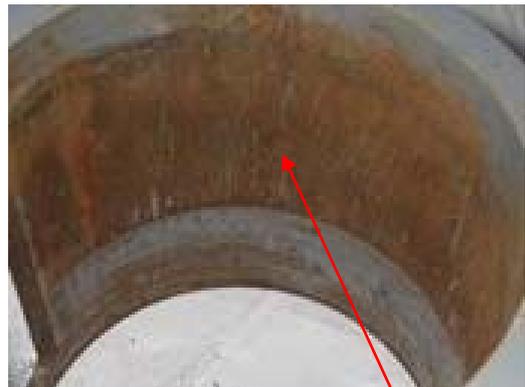
小空気孔側

汚れ付着

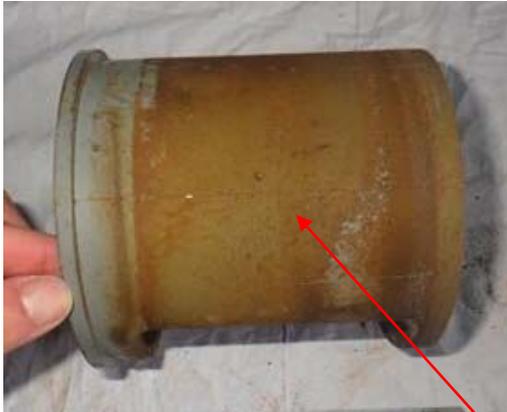
大空気孔側

汚れ付着

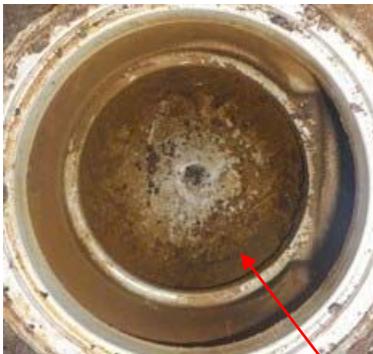
大空気孔側

汚れ付着

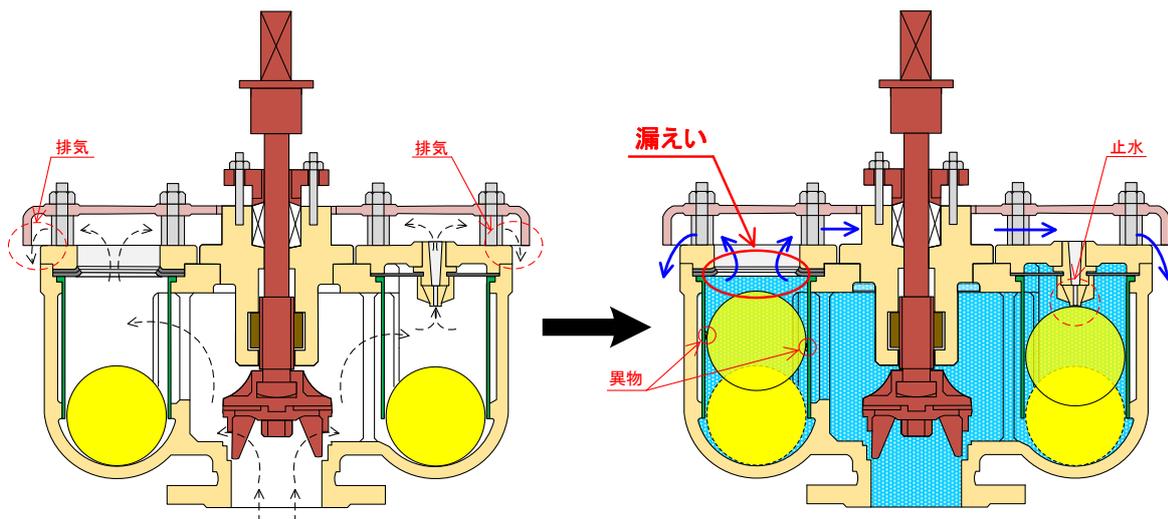
<今回の事象>

①通水開始後、充水するまでは空気のみ排気

②系統内の充水によりフロート弁体に浮力が働き、大空気孔および小空気孔を閉止しようとするが、フロート弁体とフロート弁体案内の間の異物によりフロート弁体の上下動が阻害され、大空気孔弁座を閉止できず、水が流出
