伊方発電所3号機

1次冷却材ポンプ3C封水注入系統
配管フランジ部からの水漏れについて

令和6年10月

四国電力株式会社

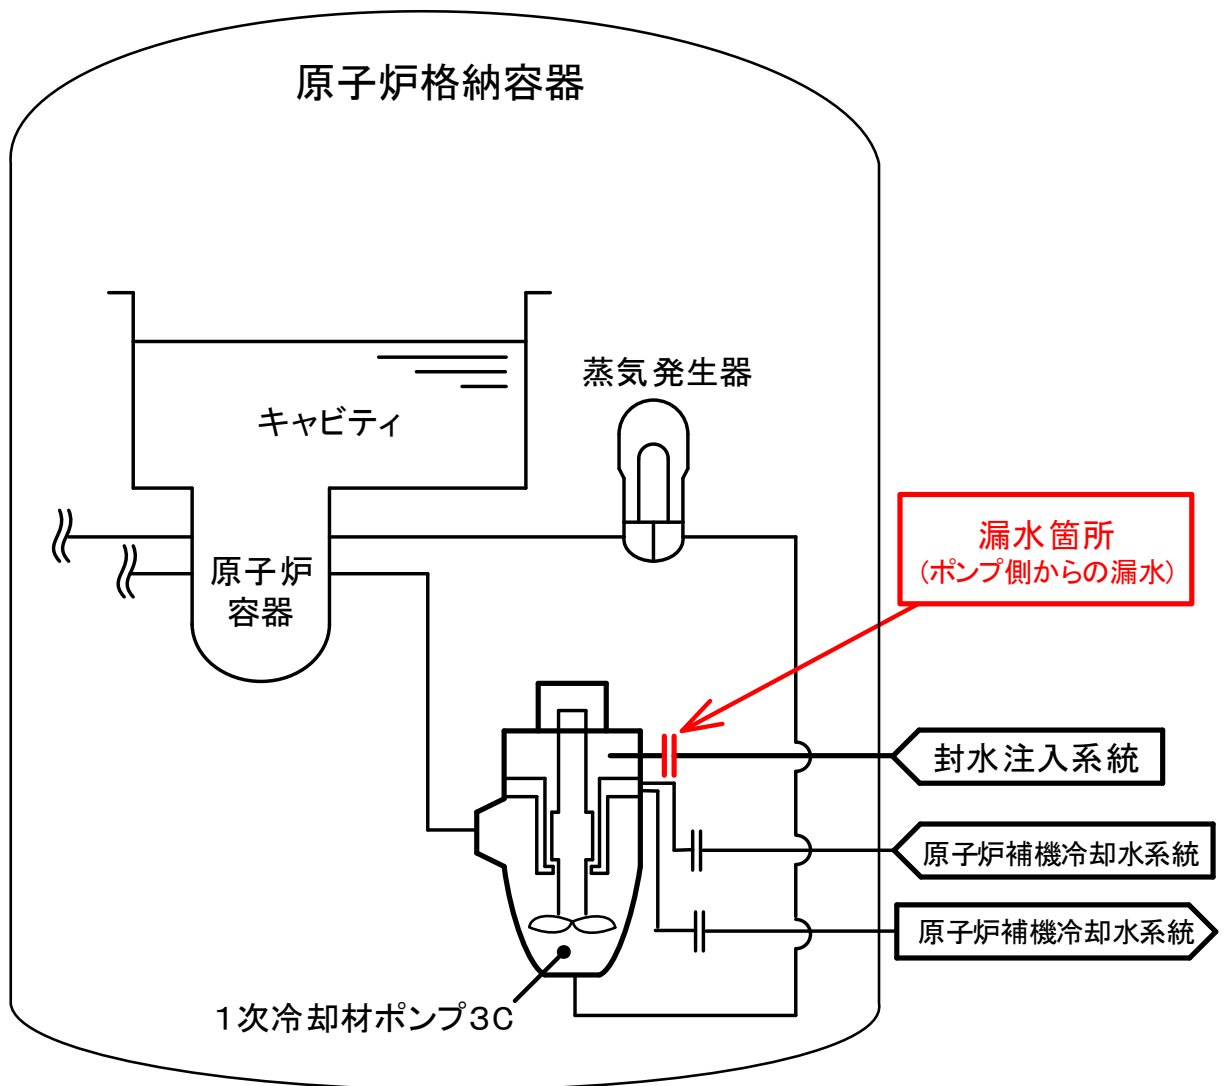
1 次冷却材ポンプ 3 C 封水注入系統配管フランジからの漏水概略図

現地を確認したところ、水たまりについては、1次冷却材ポンプ^{※1}3C点検のために開放した封水注入系統^{※2}配管フランジ^{※3}（以下、「当該フランジ」という。）の1次冷却材ポンプ側からの漏水であることを確認した。また、当該フランジより漏水が継続していたため、当該フランジに閉止蓋を取り付け、漏水は停止した。

水たまりは原子炉格納容器内の1次冷却材ポンプ3C付近にたまっており、外部への漏えいはなかった。

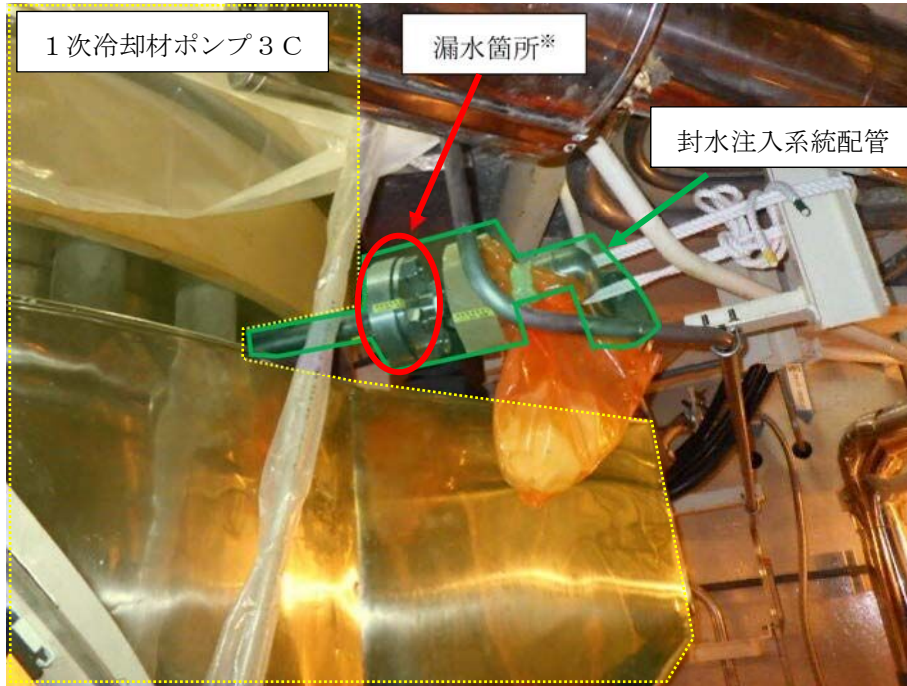
1次冷却材ポンプ3C封水注入系統配管フランジからの漏水状況

※閉止蓋を取り付けた状態

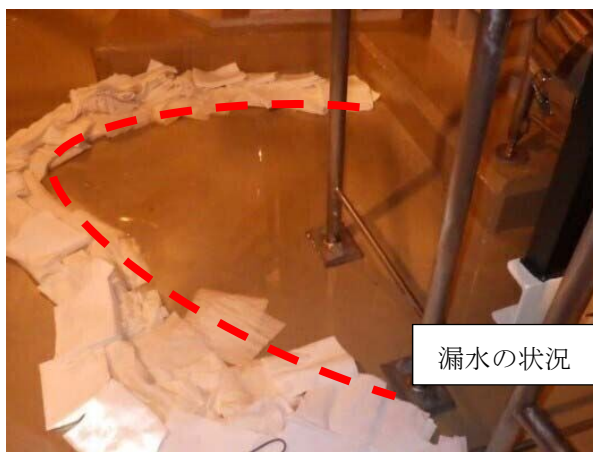
ふき取り前

漏水量は約14リットルで、分析の結果、放射エネルギーは約 2.7×10^5 ベクレルと推定した。

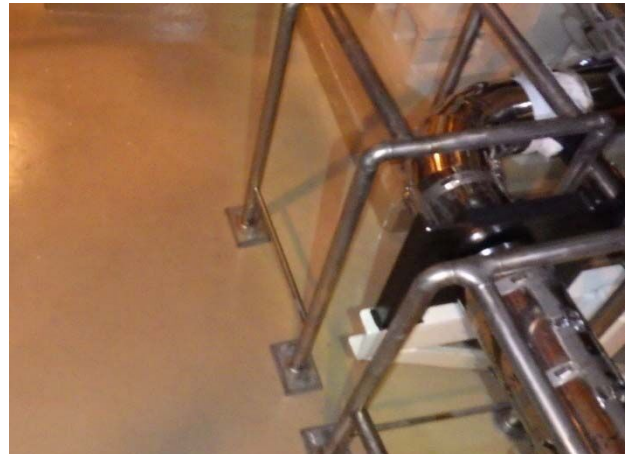
ふき取り後

水たまりについては、全量ふき取りを行った。

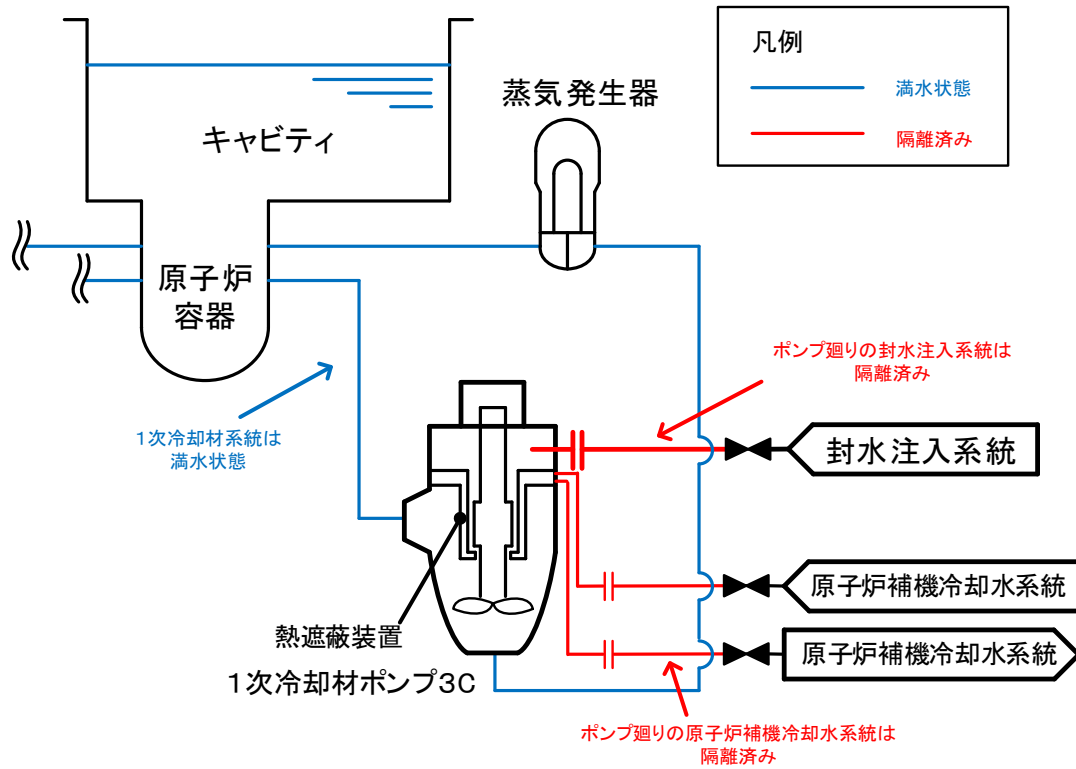
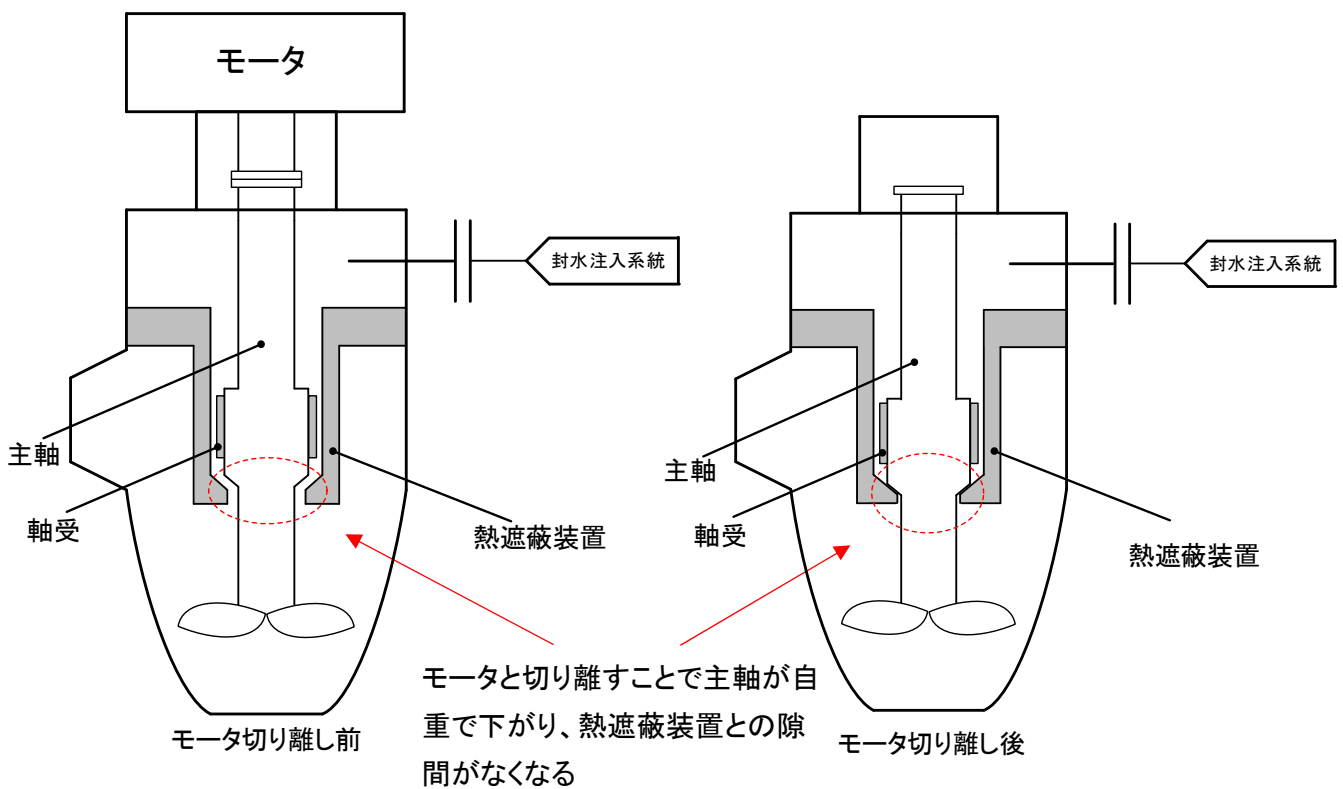
事象発生時の状況

当該フランジ開放前の段階では、1次冷却材ポンプの附属系統^{※8}である封水注入系統および原子炉補機冷却水系統^{※9}は隔離^{※10}済みであった。一方、燃料取替に伴い1次冷却材系統は水に満たされている状態であった。

また、1次冷却材ポンプはモータと切り離されており、1次冷却材ポンプの主軸が自重で熱遮蔽装置^{※11}に着座した状態であった。着座により、1次冷却材系統から封水注入系統への流路となる隙間は無くなっており、すぐに1次冷却材系統から漏水する状態ではなかったが、完全に流路を遮断できるものではないため、当該フランジ開放により、1次冷却材系統から漏水する状態となっていた。

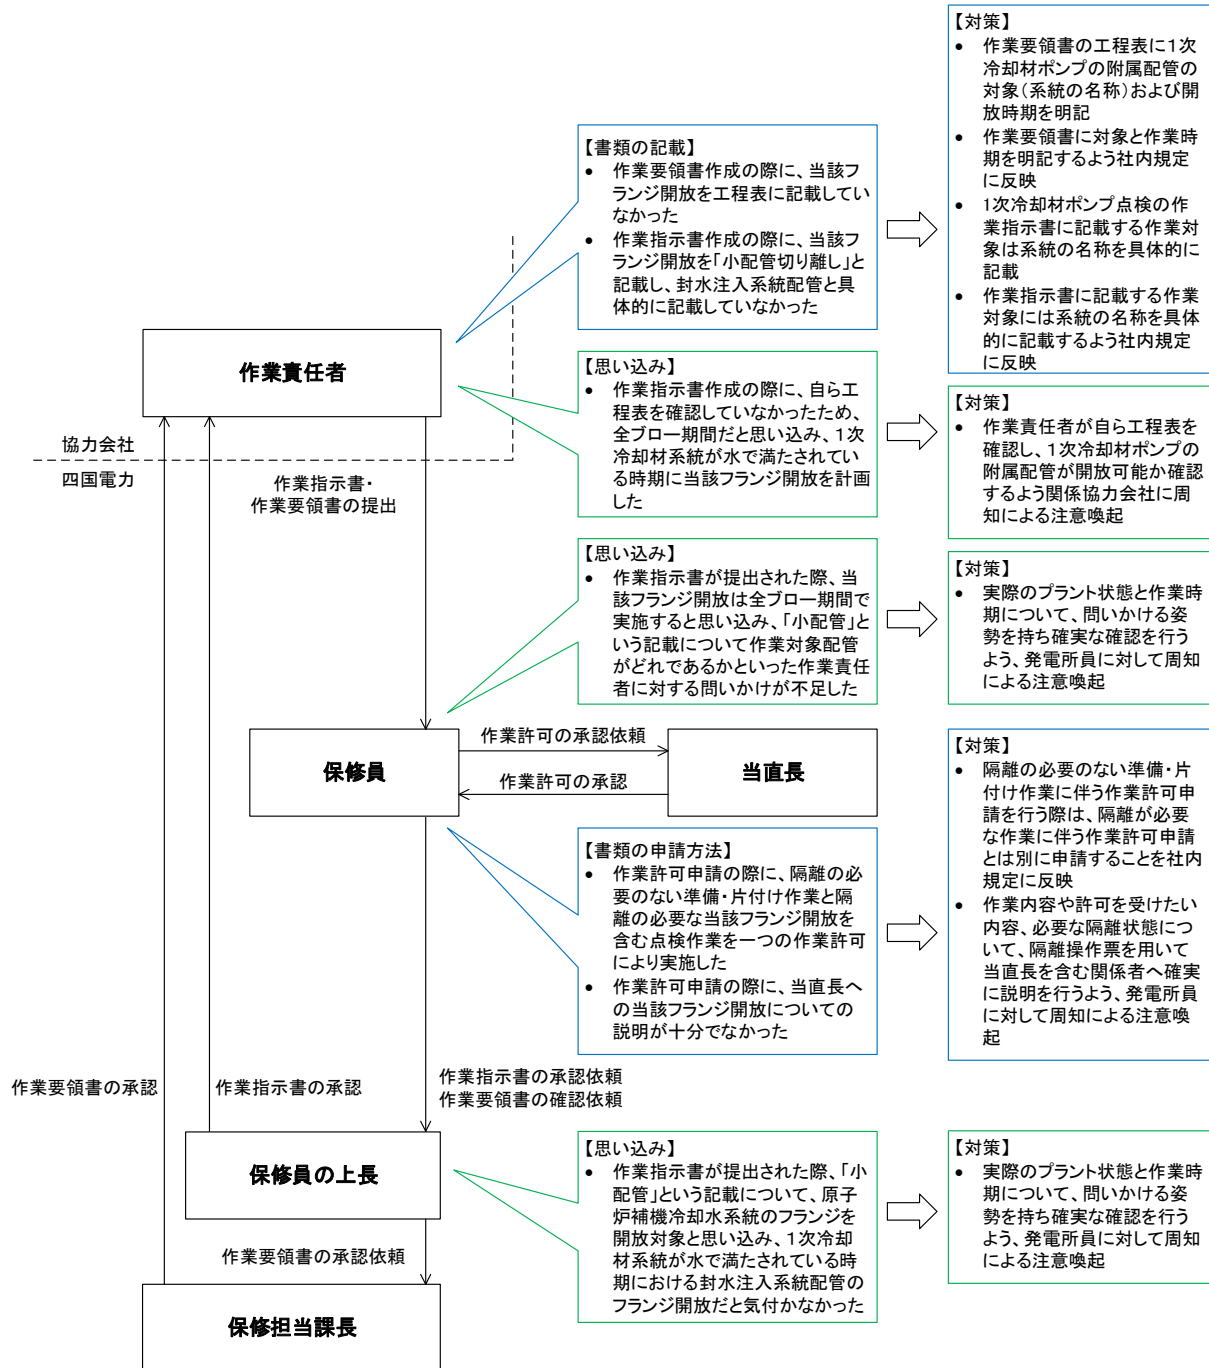
各担当の関係性

本来、当該作業を行う際には、全ブロー^{※12}期間中に実施する必要があるが、本事象が発生した際には1次冷却材系統は水に満たされている状態となっており、なぜ、その状態で作業を実施したのか原因を調査するため、各担当に聞き取り調査を行った。
