伊方発電所
自動火災報知設備の不具合について

令和6年10月

四国電力株式会社

旧塵埃焼却炉建屋 自動火災報知設備

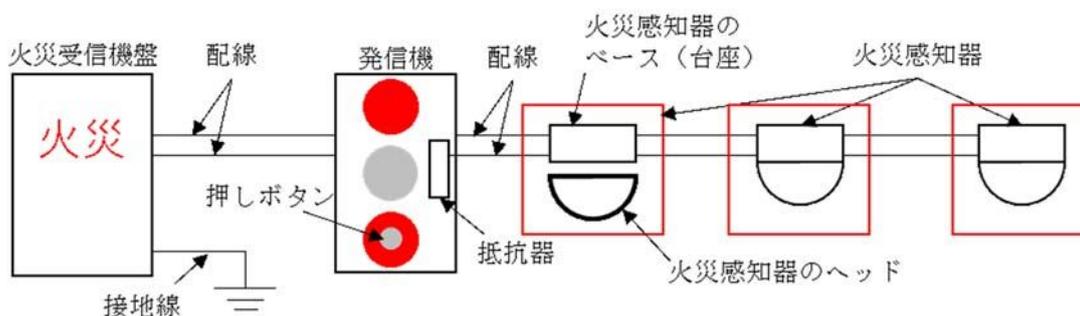
a. 火災感知器のヘッド^{※6}起因による火災信号の発信の確認

旧塵埃焼却炉建屋の火災受信機盤は火災信号を発信した火災感知器を特定できない型式である。また、火災感知器はヘッド部分が火災を感知し、火災信号を発信する。ヘッドを取り外すと火災を感知しないため、火災信号を発信しなくなる。この仕組みにより、当該建屋の火災感知器のヘッドを一つずつ取り外し、火災信号が停止するか確認したところ、火災信号の停止は確認されなかった。

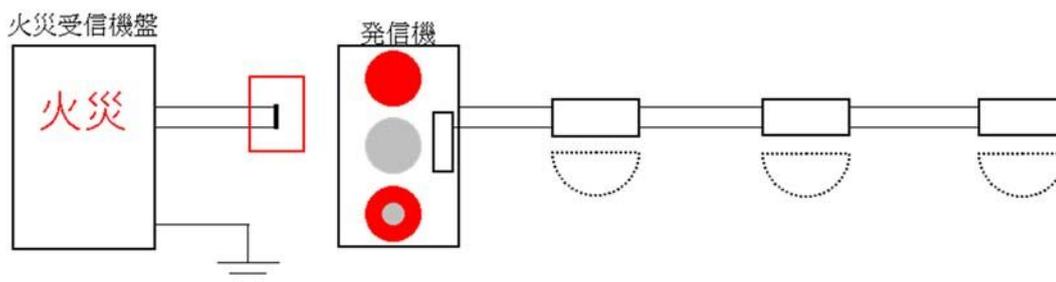
b. 発信機および火災感知器の台座を接続する配線起因による火災信号の発信の確認

火災信号の発信が発信機および火災感知器の台座を接続する配線起因であることを確認するため、発信機および火災感知器を接続する配線を電気回路から取り外したところ、火災信号の停止は確認されなかった。

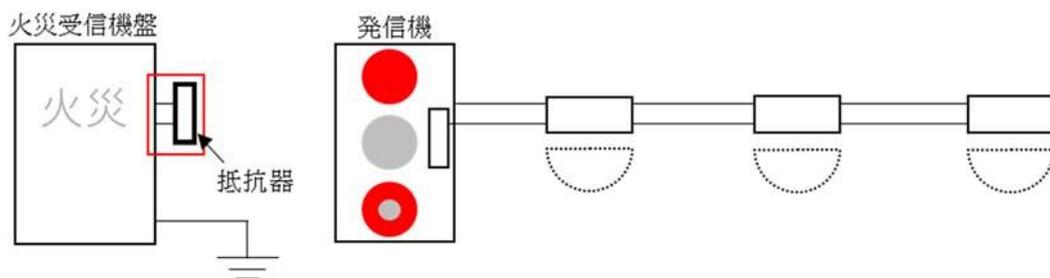
c. 火災受信機盤の健全性確認

火災受信機盤単体の誤動作により、火災信号が発信されたことを確認するため、火災受信機盤から火災感知器のベース、発信機および配線を取り外し、これらの機器を模擬した抵抗器^{※7}を火災受信機盤に接続したところ、火災信号が正常に停止した。なお、火災受信機盤から火災感知器、発信機および配線を再度接続し直したところ、火災信号が再発信した。

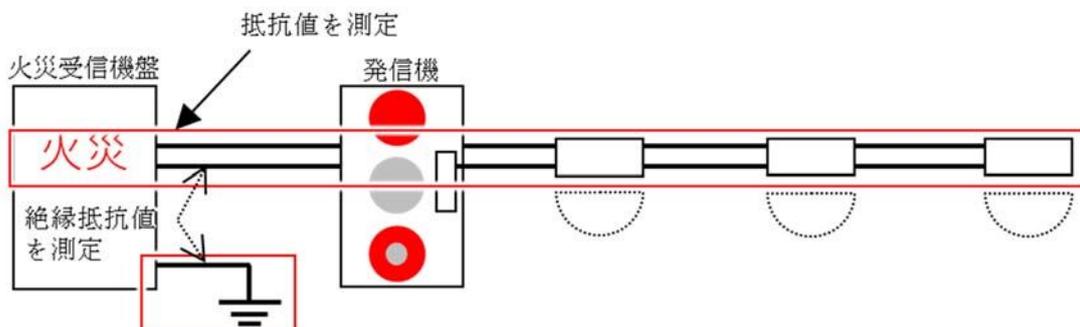
d. 電気回路の健全性確認

配線、火災感知器のベースおよび発信機を含む電気回路において、経年劣化により抵抗値が減少し、漏電が生じたことにより火災信号が発信されたことを確認するため、電気回路の抵抗値および絶縁抵抗値を測定した結果、配線、火災感知器および発信機を含む電気回路に漏電は生じていなかった。

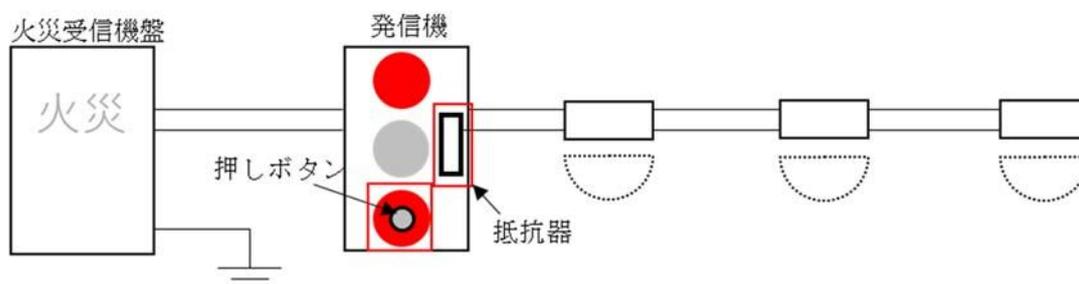
e. その後の確認作業

a. ～ d. より、火災信号を発信した機器を特定できなかつたため、機器の部品の詳細調査として、発信機の押しボタンが押し込まれたまま固着していないか、抵抗器の接続状況に異常はないかを確認した。その中、発信機内部の抵抗器を一度取り外したのち、発信機の押しボタンを押し、再度つけ直した際、火災信号が停止した。なお、本確認作業で、押しボタンの固着および抵抗器の接続状況に異常は見られなかつた。

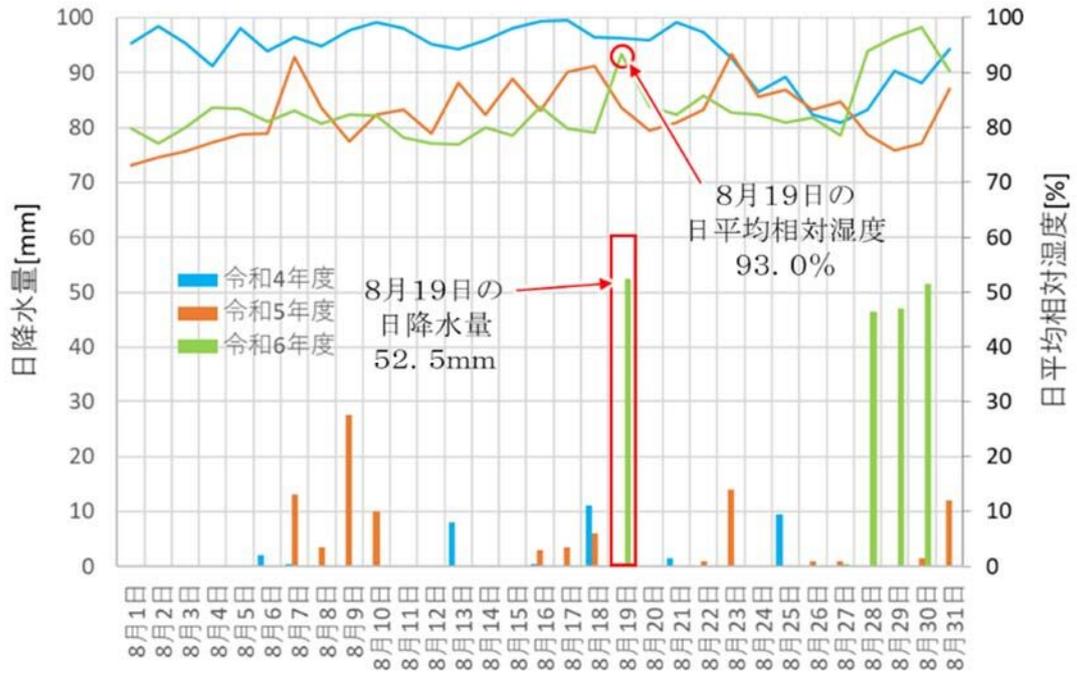
事象発生日における伊方発電所付近の気象データ

伊方発電所構内に設置している気象観測所の観測データによると、火災信号が発信した当日の日降水量が52.5mmであり、直近3年間における8月の日降水量の中で最大であった。

また、当該日の日平均相対湿度も93.0%と高い数値であった。

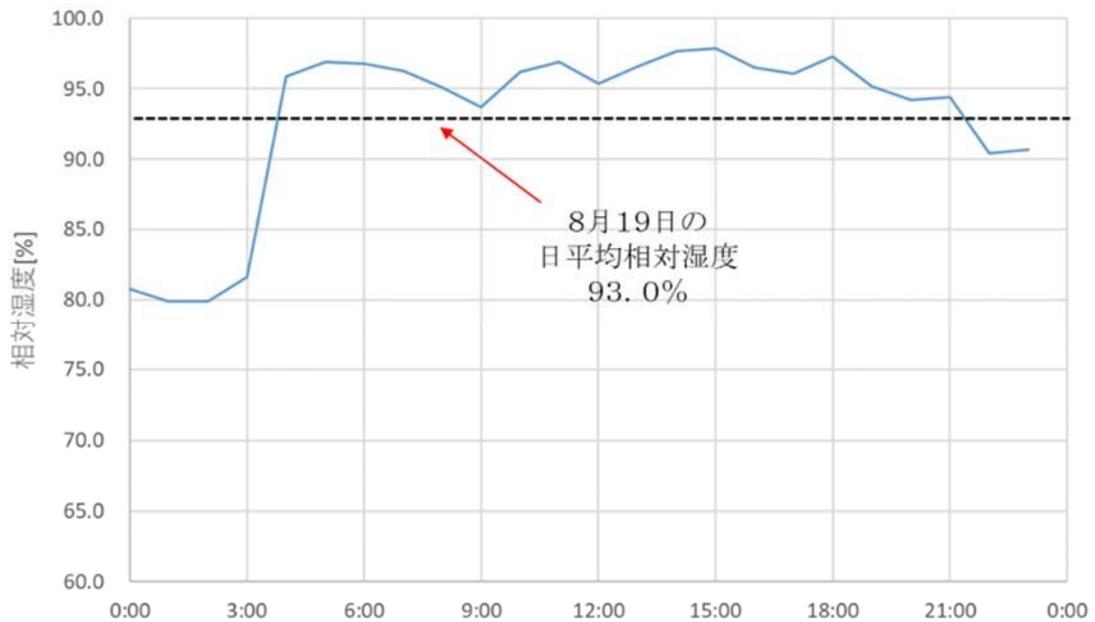
令和6年8月19日における相対湿度の推移

現地の状況から、当該建屋は経年劣化が著しく、火災信号が発信された当日は多雨により高湿であり、建屋内に雨漏りが生じていたこと、当該火災受信機盤の使用湿度範囲は25～80%であり当該日の日平均相対湿度はこれを上回っていたことから、自動火災報知設備の表面や内部が高湿な環境であり、火災感知器および発信機以外の自動火災報知設備内に一時的な不具合が生じたことで火災信号が発信されたと推定した。
