伊方発電所2号機
燃料取替用水タンクポンプ出口ライン弁からの
ほう酸水の漏えいについて

令和6年10月
四国電力株式会社

伊方発電所 2号機 燃料取替用水タンクポンプ出口ライン弁からのほう酸水の漏えいについて

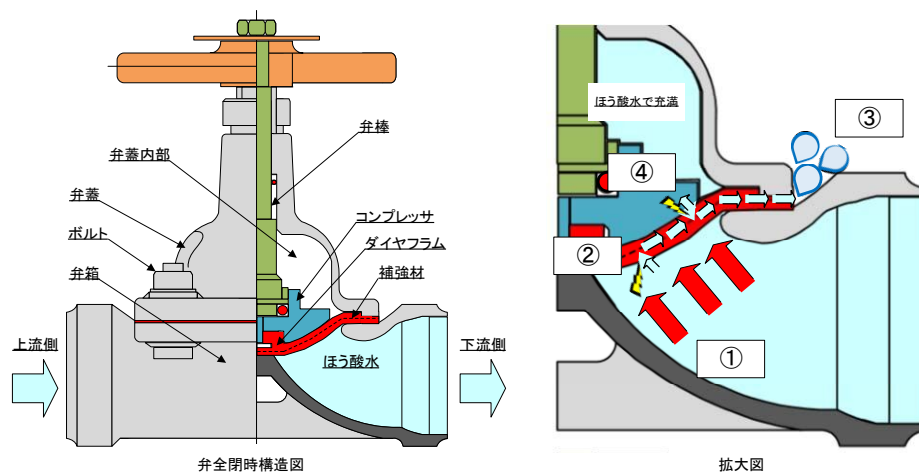
- ① 当該弁から当該弁下流側配管において、ほう酸水が燃料取替用水タンクポンプの運転圧力の状態で封じ込められた。
- ② 建屋内の温度上昇に伴い、当該弁から当該弁下流側配管の内圧が上昇し、当該弁のダイヤフラム下流側接液面に実用上問題ない圧力以上の圧力が掛かり、ダイヤフラムの1か所に内部補強材まで到達する傷が生じた。
- ③ ダイヤフラムの接液面に生じた傷より配管内のほう酸水が補強材を伝って当該弁の弁蓋と弁箱の合わせ面から漏えいした。
- ④ ダイヤフラム内部補強材に浸透したほう酸水により、非接液面側ダイヤフラムと補強材との間の差圧により押されて接着面が剥がれ、非接液面側に膨れが生じ、非接液面側ダイヤフラムに内部補強材まで到達する傷が生じた。これにより、非接液面側へもほう酸水が漏えいした。

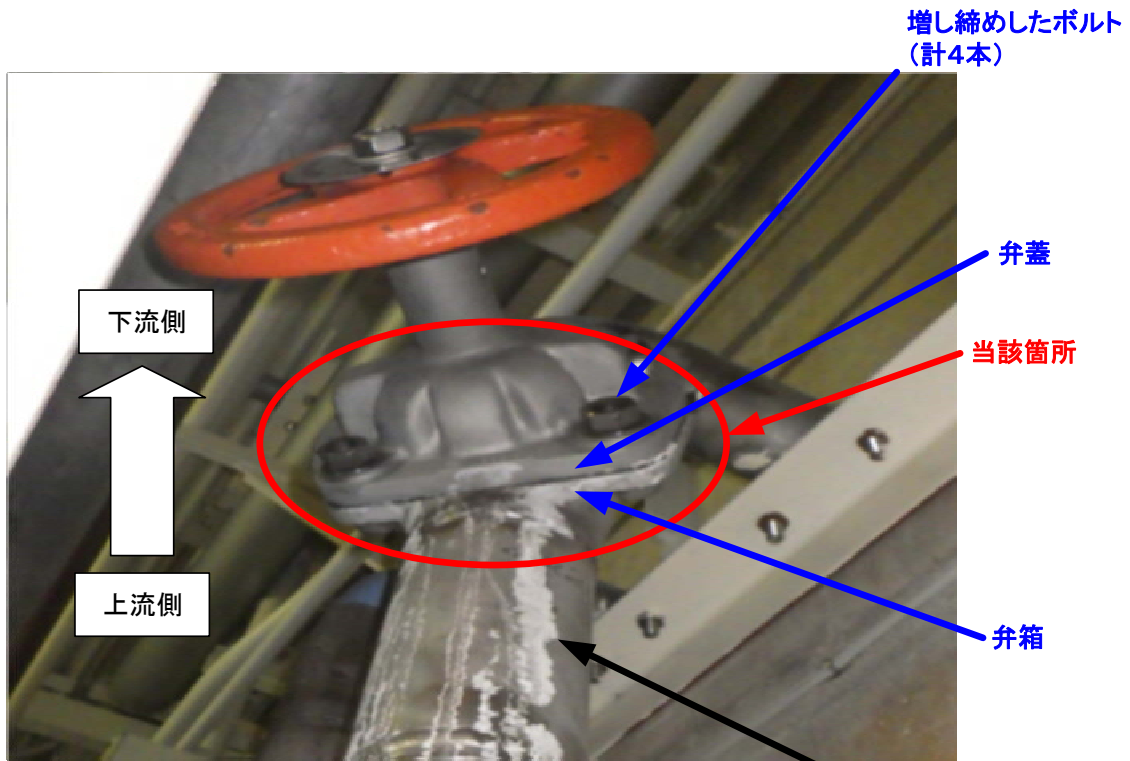
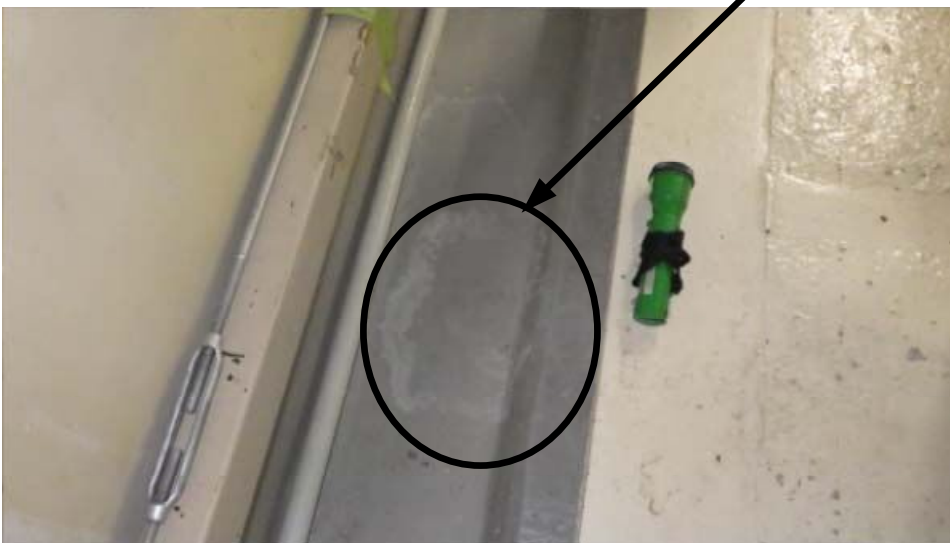
伊方発電所2号機
燃料取替用水タンクポンプ出口ライン弁ほう酸析出状況

伊方発電所2号機は廃止措置中のところ、3月14日0時55分、運転員が燃料取替用水タンク^{※1}ポンプ^{※2}出口ライン弁（以下、「当該弁」という。）から床下までほう酸が析出し付着していることを確認した。

漏えいしたほう酸水の放射エネルギーは検出限界値未満、漏えい範囲は床面において30cm×50cmであり、漏えい量は約150ミリリットルと推定した。

その後、析出したほう酸を拭き取り、当該弁の弁蓋と弁箱の合わせ面からほう酸水^{※3}が漏えいした跡があることから、当該箇所のボルトを増し締めした上で燃料取替用水タンクポンプを起動し、同日8時44分、当該弁からの漏えいがないことを確認した。

ほう酸の析出は上流側の弁蓋と弁箱の合わせ面に認められた。
弁に腐食や割れなどの異常は認められなかった。

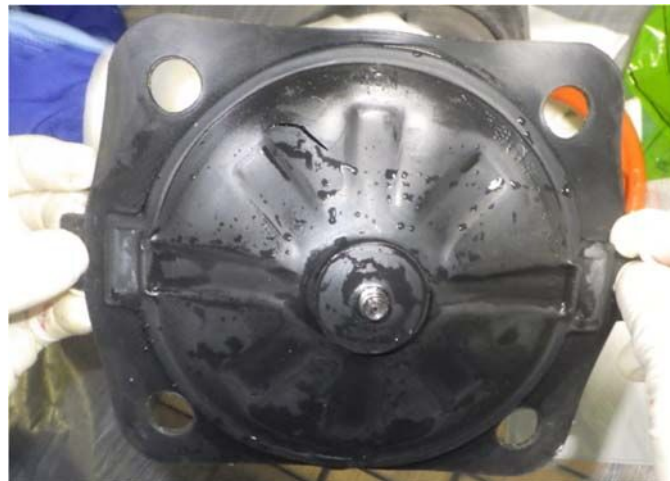
2. 弁蓋内部 (ダイヤフラム非接液面側) が濡れた状況

弁蓋を開放し内部を確認したところ、通常、ほう酸水が浸入しない弁蓋内部が濡れており、配管内のほう酸水が弁蓋内部に漏れ出ていることが確認された。

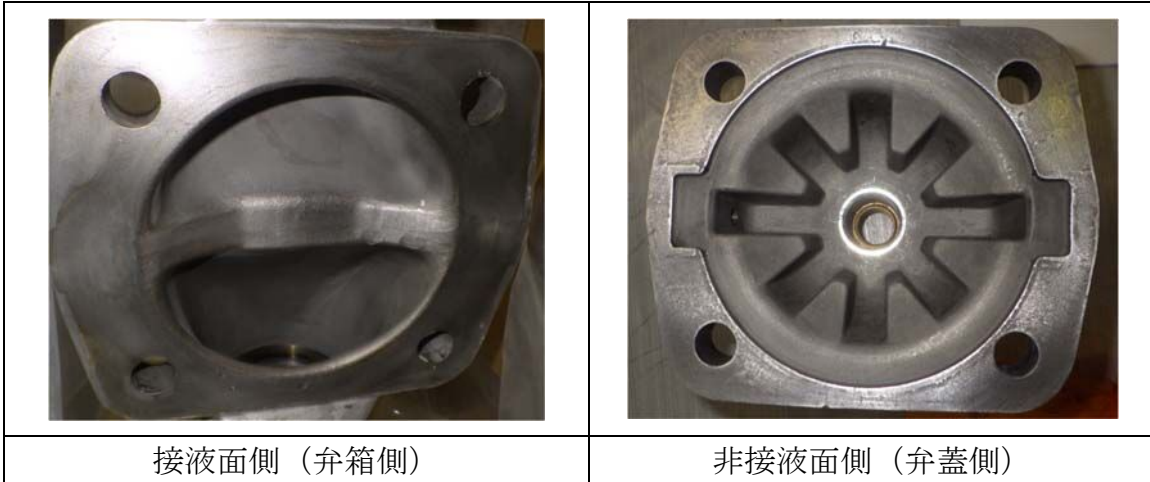
3. ダイヤフラムとの合わせ面の状況

弁蓋、弁箱とダイヤフラムとの合わせ面に異常は認められなかった。
(添付資料-3)

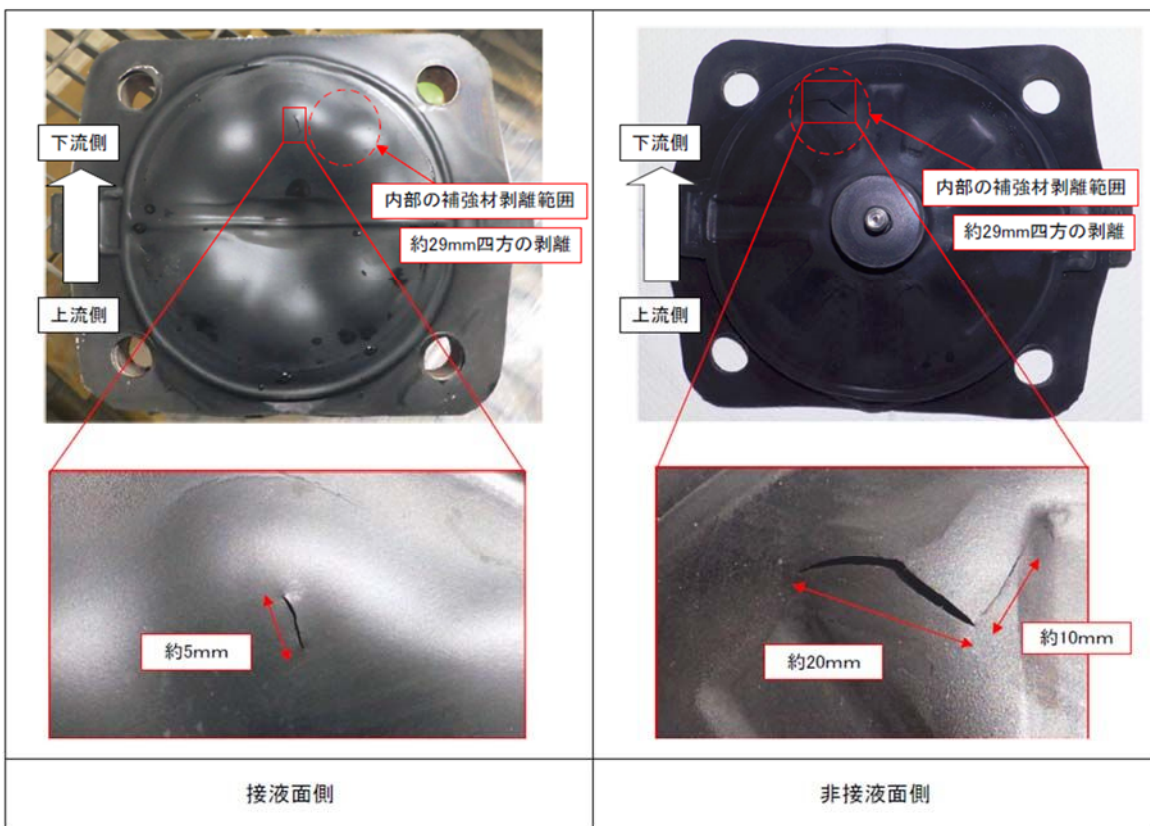
4. ダイヤフラムの状況

弁の下流側に複数の傷が認められた。傷の詳細は以下の通り。

(a) 接液面に長さ約5mm、深さダイヤフラム内部補強材^{※5}までの傷

傷の位置は、コンプレッサ^{※6}の爪で支えられている部位の1箇所の先端付近であった。傷の周辺は、コンプレッサの押し付け力と接液面側の内圧を受けてダイヤフラムが伸びた状態となっていた。

(b) 非接液面に長さ約20mm、深さダイヤフラム内部補強材までの傷、および長さ約10mm、深さごく浅い傷

傷の位置は、コンプレッサの爪で支えられていない部位であった。

このうち、長さ約20mmの傷については、ダイヤフラム内部の補強材の部分でゴムとの間に約29mm四方の剥離が発生しており、少し非接液面側に膨らみ、開口していた。

- (1) 当該弁のダイヤフラムを新品に取り替えた。
- (2) 燃料取替用水タンクのほう酸水を使用済燃料ピットへ補給するための配管系について、補給停止操作時に燃料取替用水タンクポンプの運転圧力が封じ込め状態となることを防止するため、当該弁の下流側の弁を通常開とする系統構成に変更する。

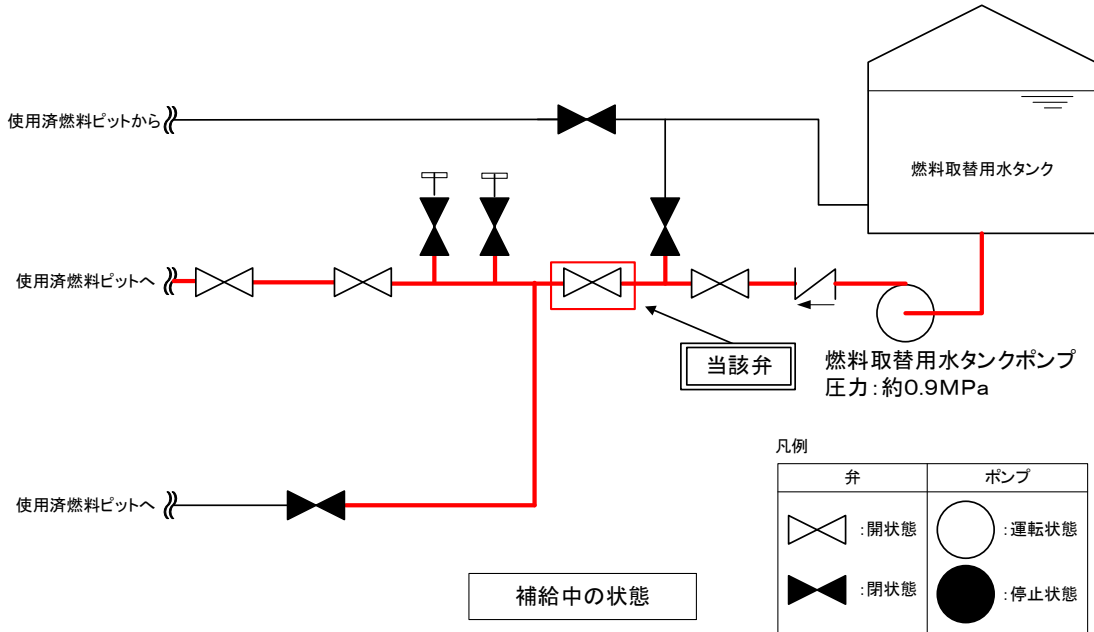
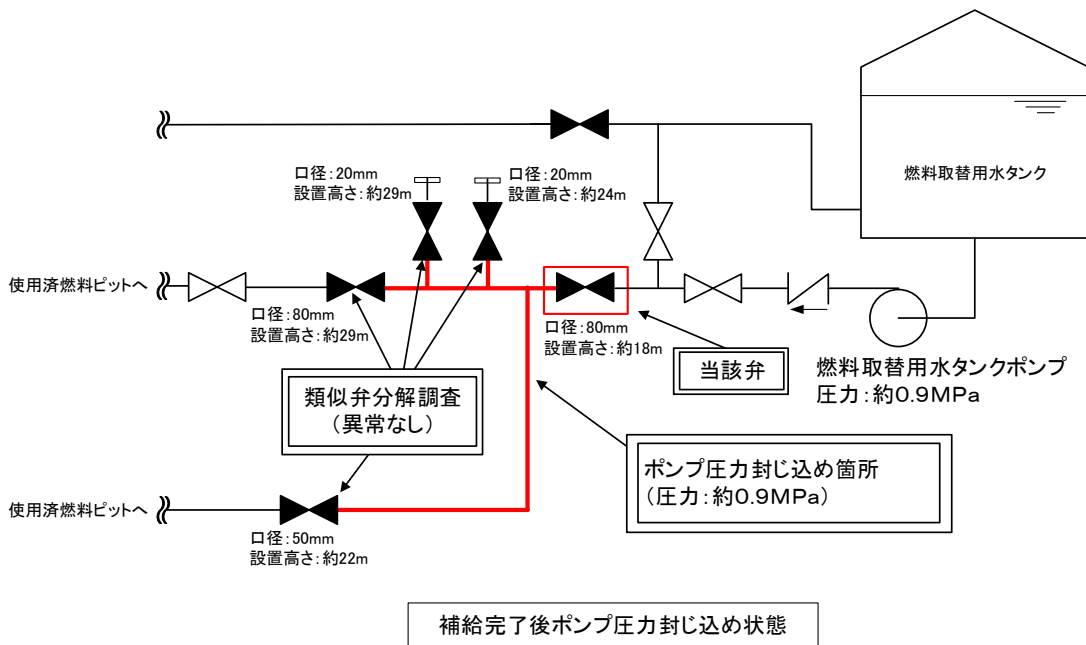
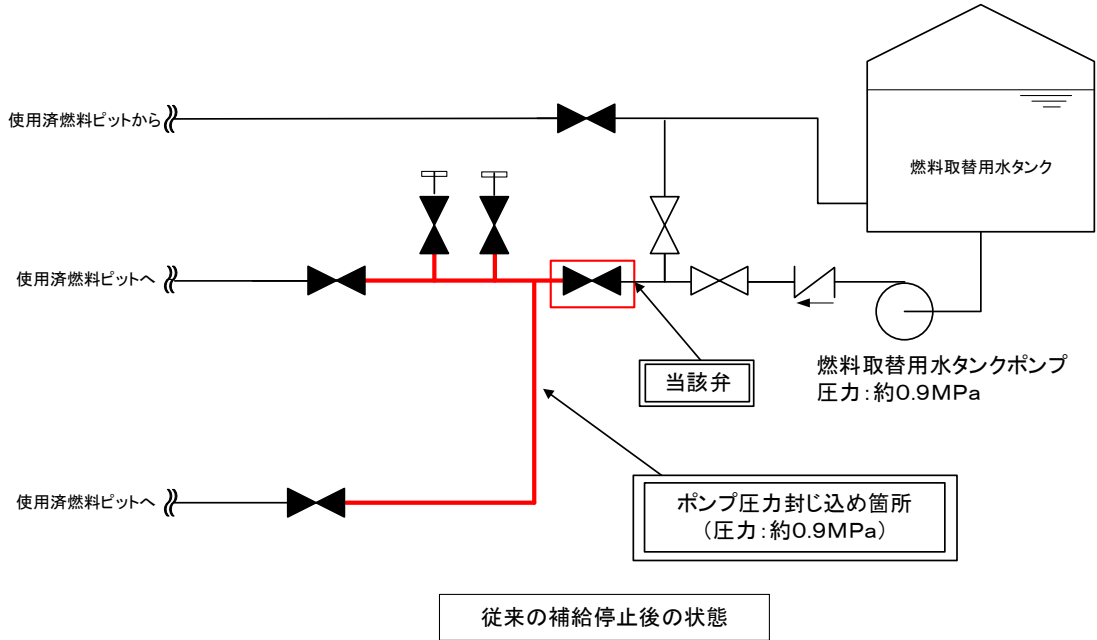
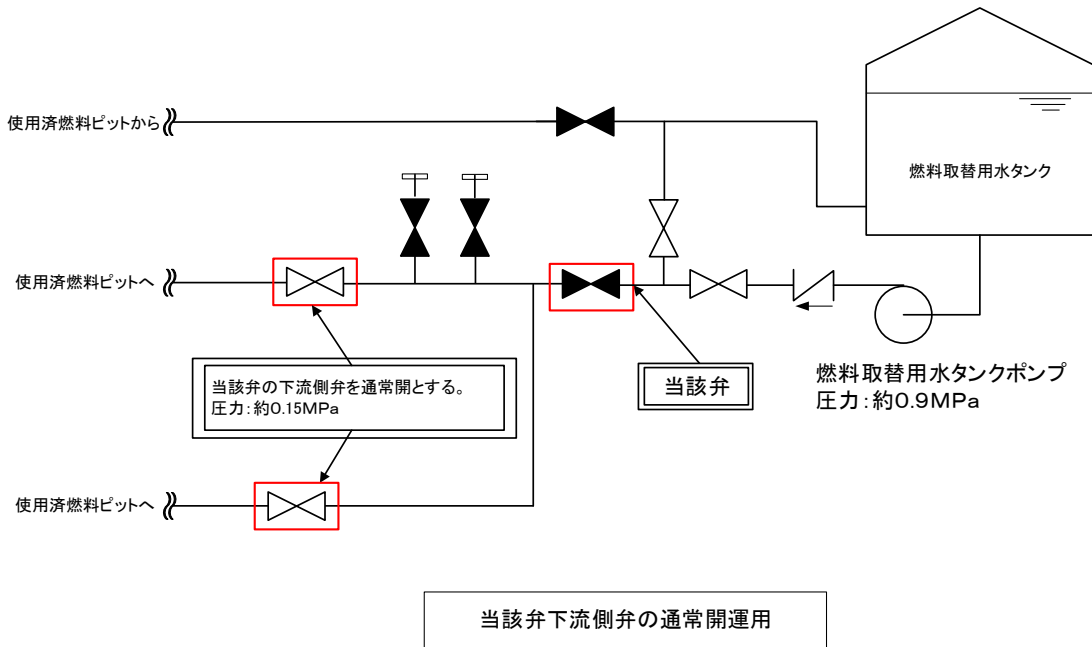
燃料取替用水タンクポンプ出口ライン弁使用時の系統状態

当該補給後は、燃料取替用水タンクポンプを運転状態で当該弁の下流側弁および当該弁の順番で弁が閉止されており、当該弁の下流側は約0.9MPaの圧力でほう酸水が封じ込められた状態となっていた。

その温度変化により、ほう酸水が封じ込められた配管内の圧力0.9MPaから上昇し、ダイヤフラムの実用上問題ない圧力である1.4MPaより高い圧力となった可能性があることを確認した。
