伊方発電所3号機
原子炉補助建屋における消火設備の動作について
(セメント固化装置混練機の不具合)

令和6年10月

四国電力株式会社

3号機 セメント固化装置 混練機

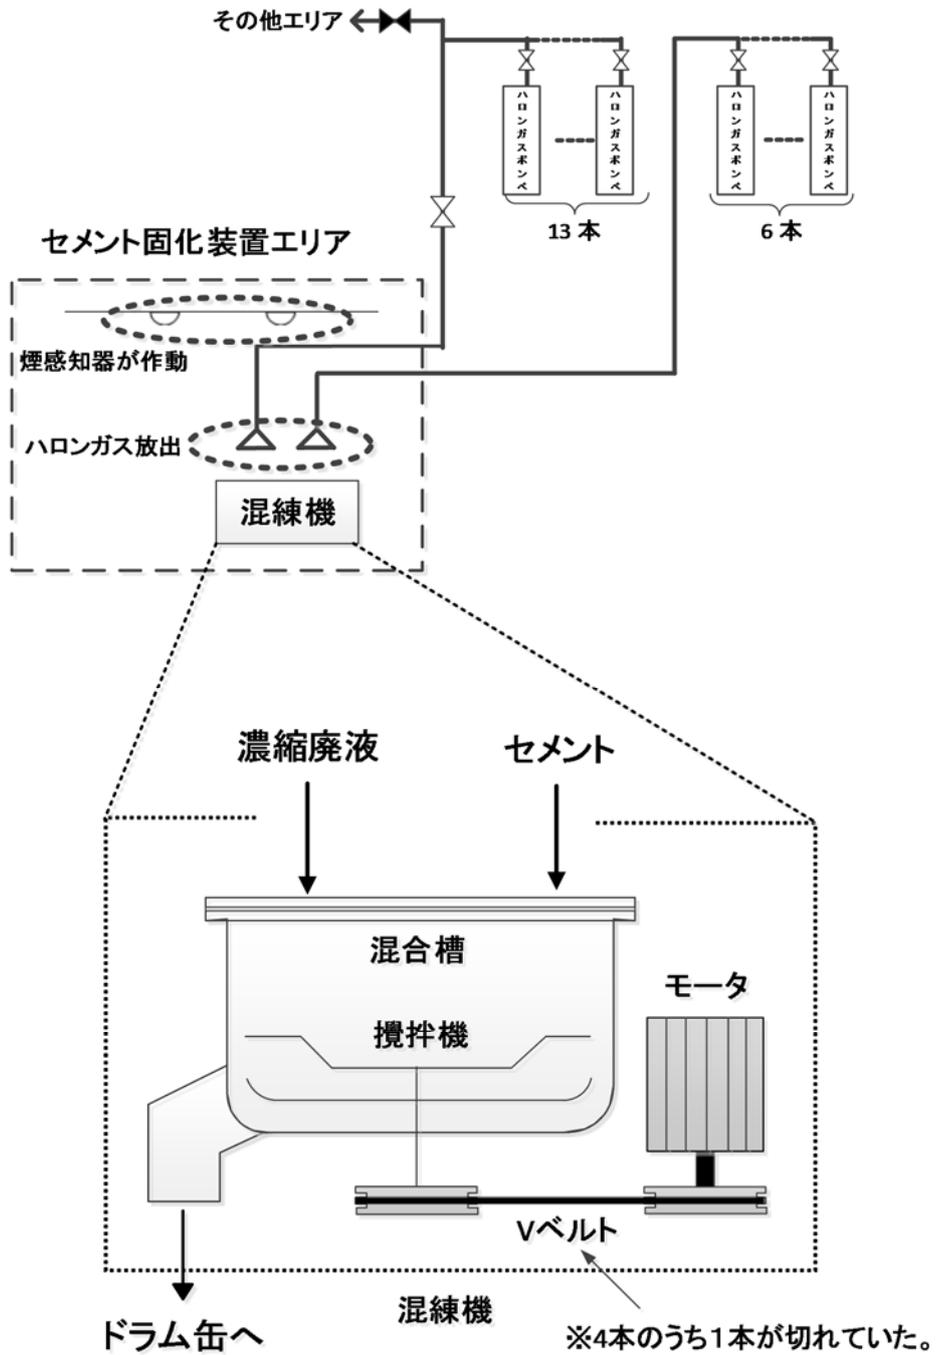
伊方発電所3号機 セメント固化装置エリア 概略図

伊方発電所3号機は、通常運転中のところ、原子炉補助建屋(管理区域内)において、6月27日10時28分、セメント固化装置^{※1}エリアに設置する火災感知器が作動したことから、八幡浜地区施設事務組合消防本部(以下、「消防本部」という。)へ連絡した。

また、当該エリアにて、ハロン消火設備^{※2}が動作していることを確認した。

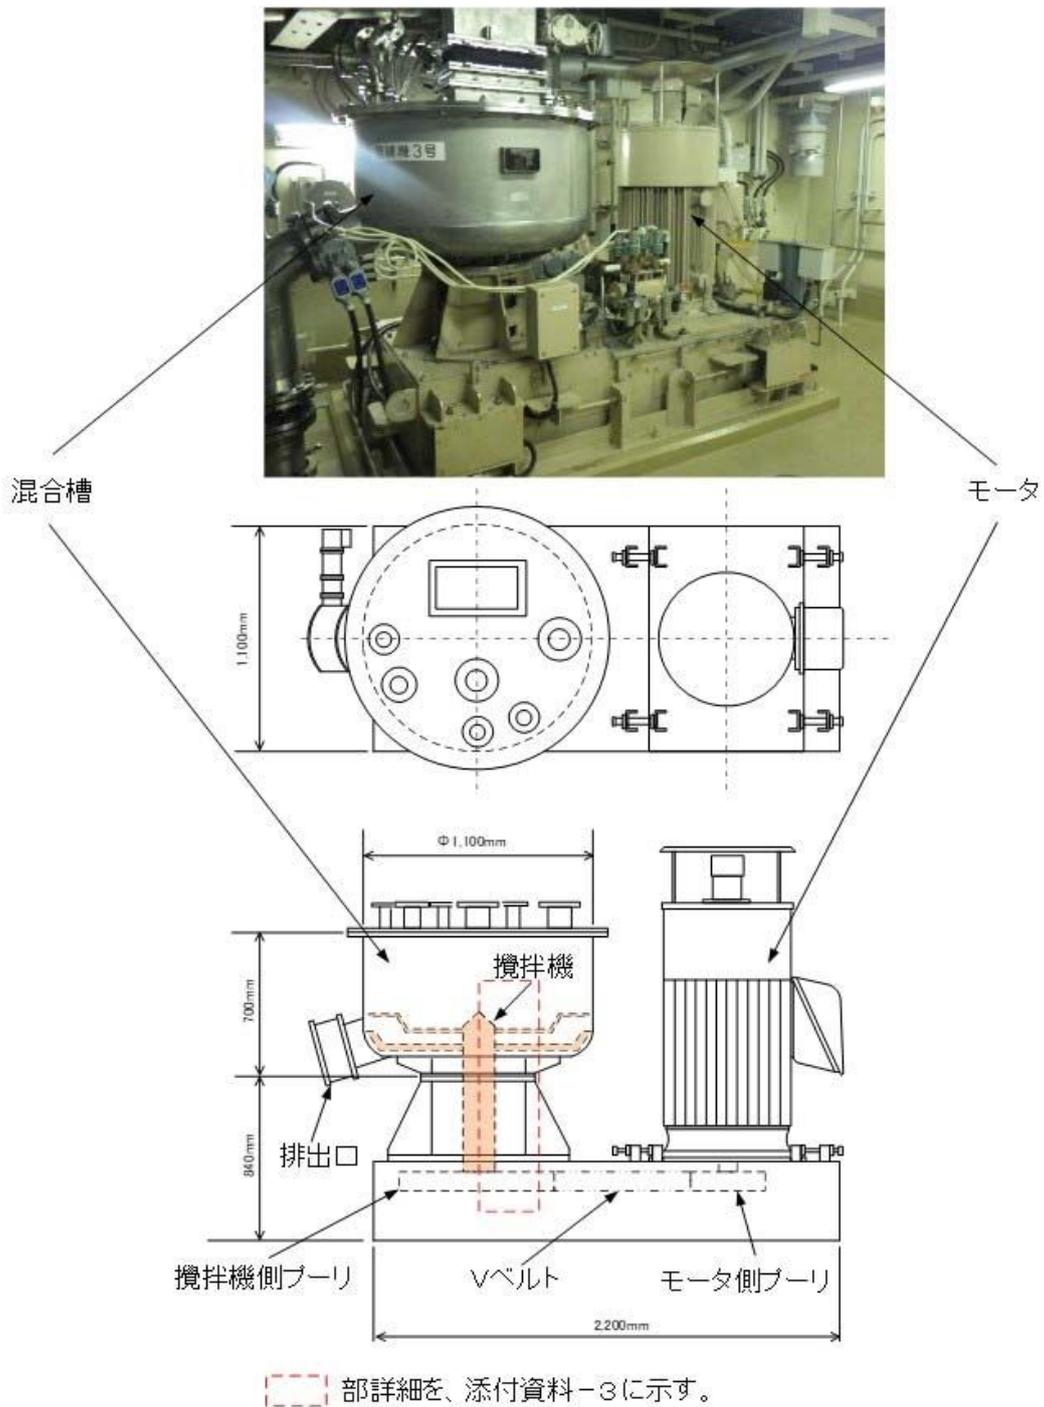
伊方発電所3号機 セメント固化装置混練機 外観写真および構造図

当該エリアを確認したところ、作動した火災感知器と同じエリアに設置されているセメント固化装置混練機^{※3}において、モータと攪拌機^{※4}を連結しているVベルト^{※5}4本のうち、1本が切れていることを確認した。

その後、当該混練機について調査した結果、攪拌機の主軸^{※6}がセメントで固着していることを確認した。このため、当該混練機の点検を実施し、固着したセメントの除去およびVベルト4本の取り替えを行った。

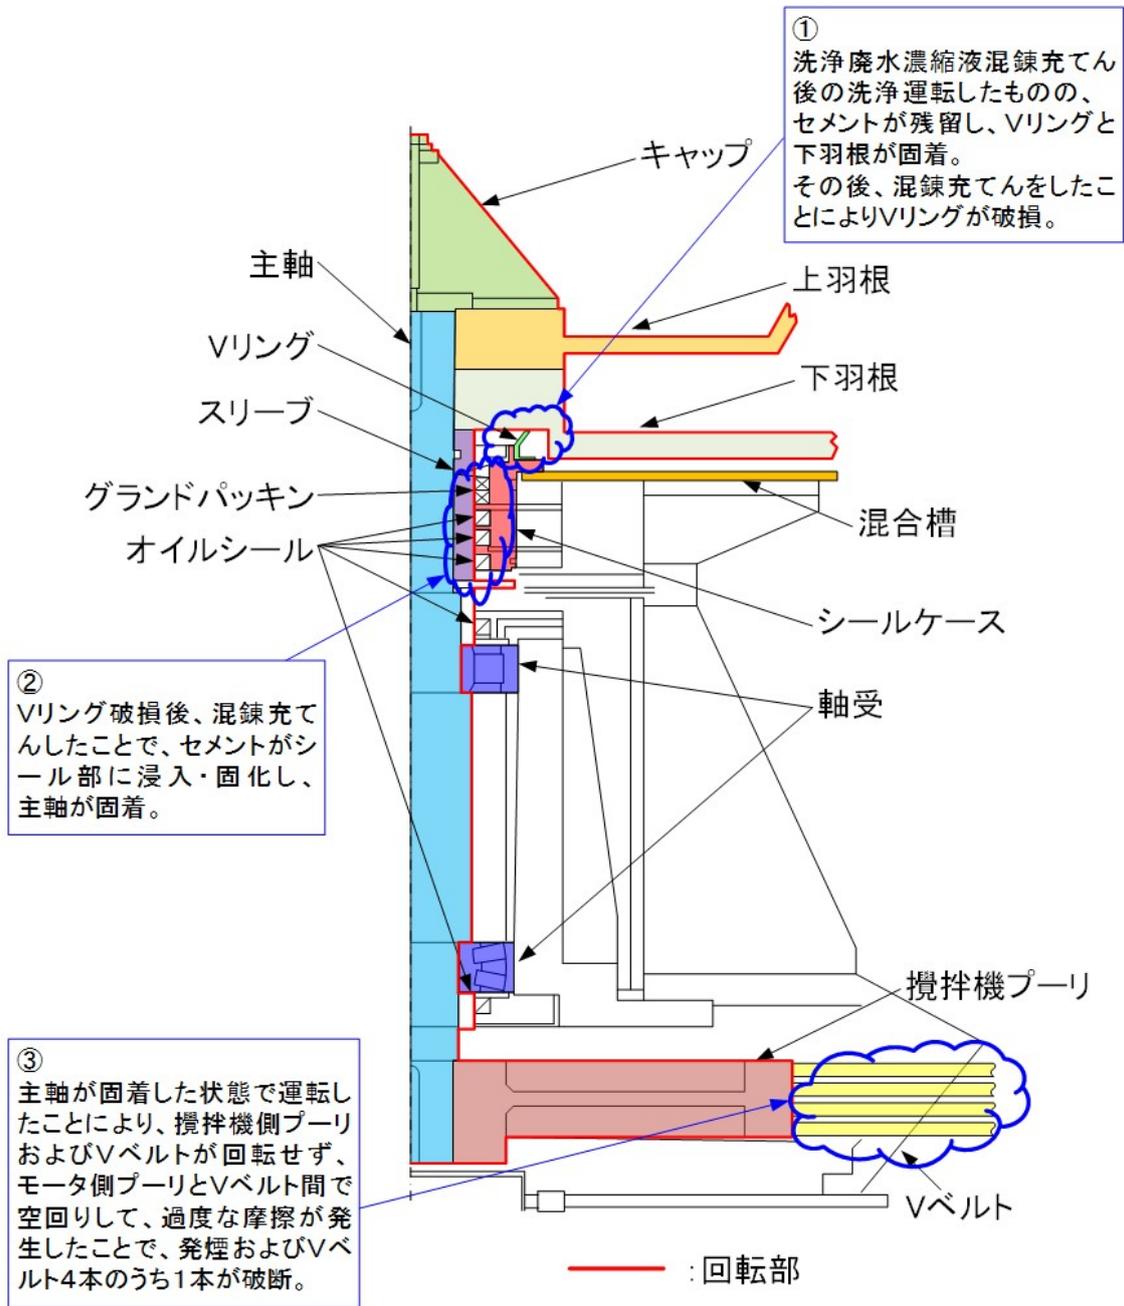
伊方発電所 3号機 セメント固化装置混練機 攪拌機主軸部詳細図

定期清掃の直前は、弁や配管に一定程度のセメントが付着しており、通常時と比較して洗浄運転によりセメントが排出されにくい状況であったと推測され、この状態でセメント投入量が多い洗浄排水濃縮廃液の混練充てんを実施した際、混合槽内のセメントが十分に排出されず、混合槽内に残留したセメントが下羽根とVリングに付着・固化した状態で混練充てんを実施したことで、Vリングが下羽根の回転により引っ張られ破損したと推定した。

また、Vリングの破損によって攪拌機の回転部（シールケースとスリーブ間）に浸入したセメントが、定期清掃の間に固化したことで主軸が固着し、定期清掃後、この状態で混練機を起動した際、攪拌機側プーリおよびVベルトが回転せず、モータ側プーリとVベルト間で空回りしたことで発生した過度な摩擦によりVベルトが摩耗・損耗し、発煙したことで、火災感知器の作動およびハロン消火設備が動作したと推定した。

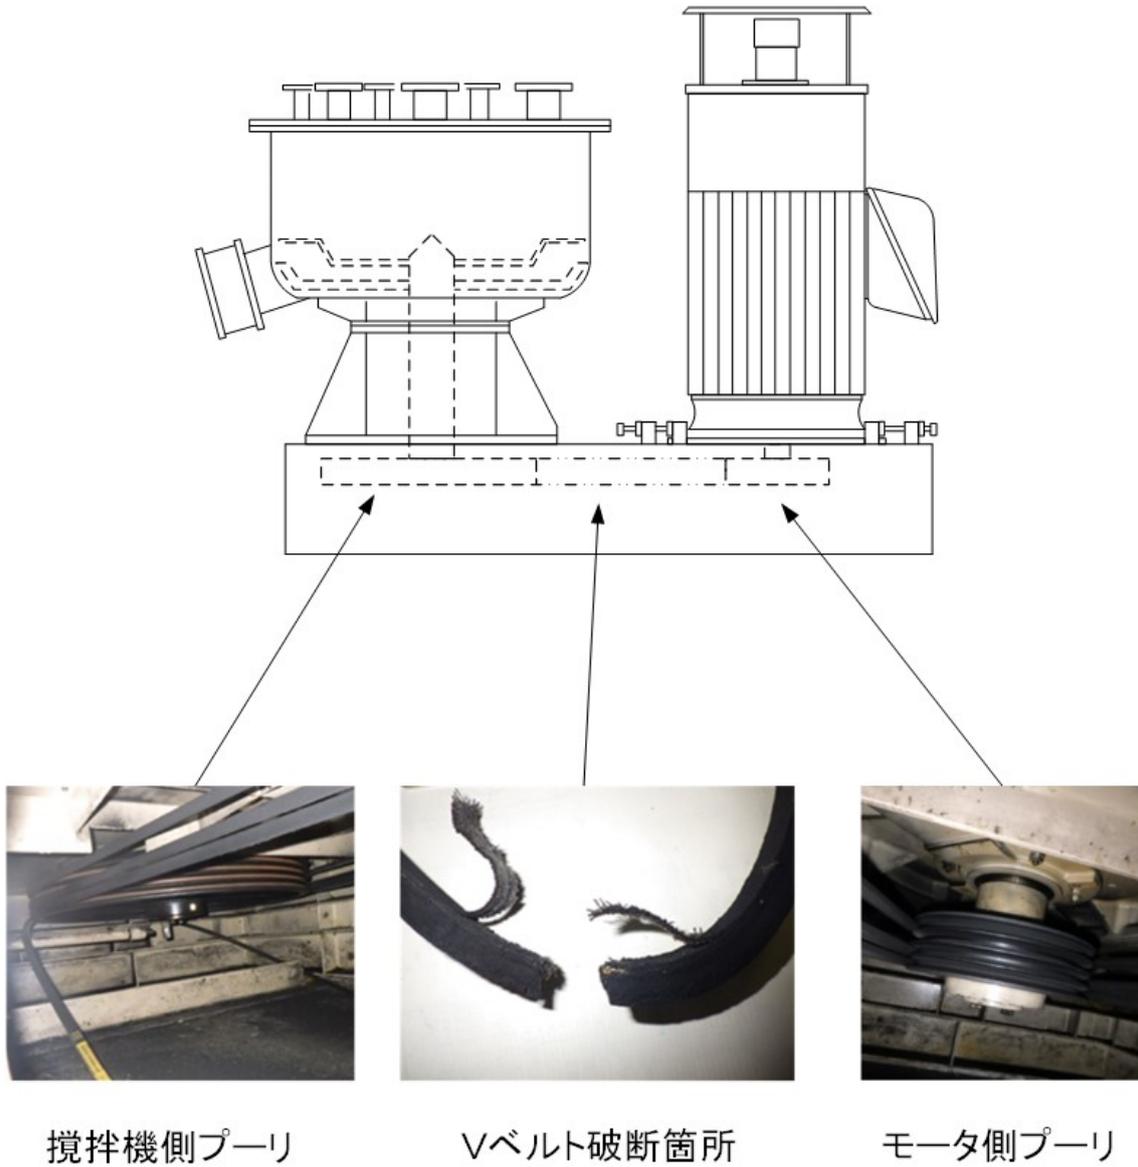
伊方発電所 3号機 セメント固化装置混練機 Vベルトの状況

Vベルト4本のうち1本が破断していることを確認した。破断したものを含め、すべてのVベルトがモータ側プーリ付近にて、摩擦により著しく劣化していることを確認した。

攪拌機側およびモータ側のプーリに、異常は確認されなかった。

- (1) 当該混練機について、固着したセメントの除去を行い、破損したVリングおよび破断した1本を含む4本すべてのVベルトについて、取り替えを実施した。

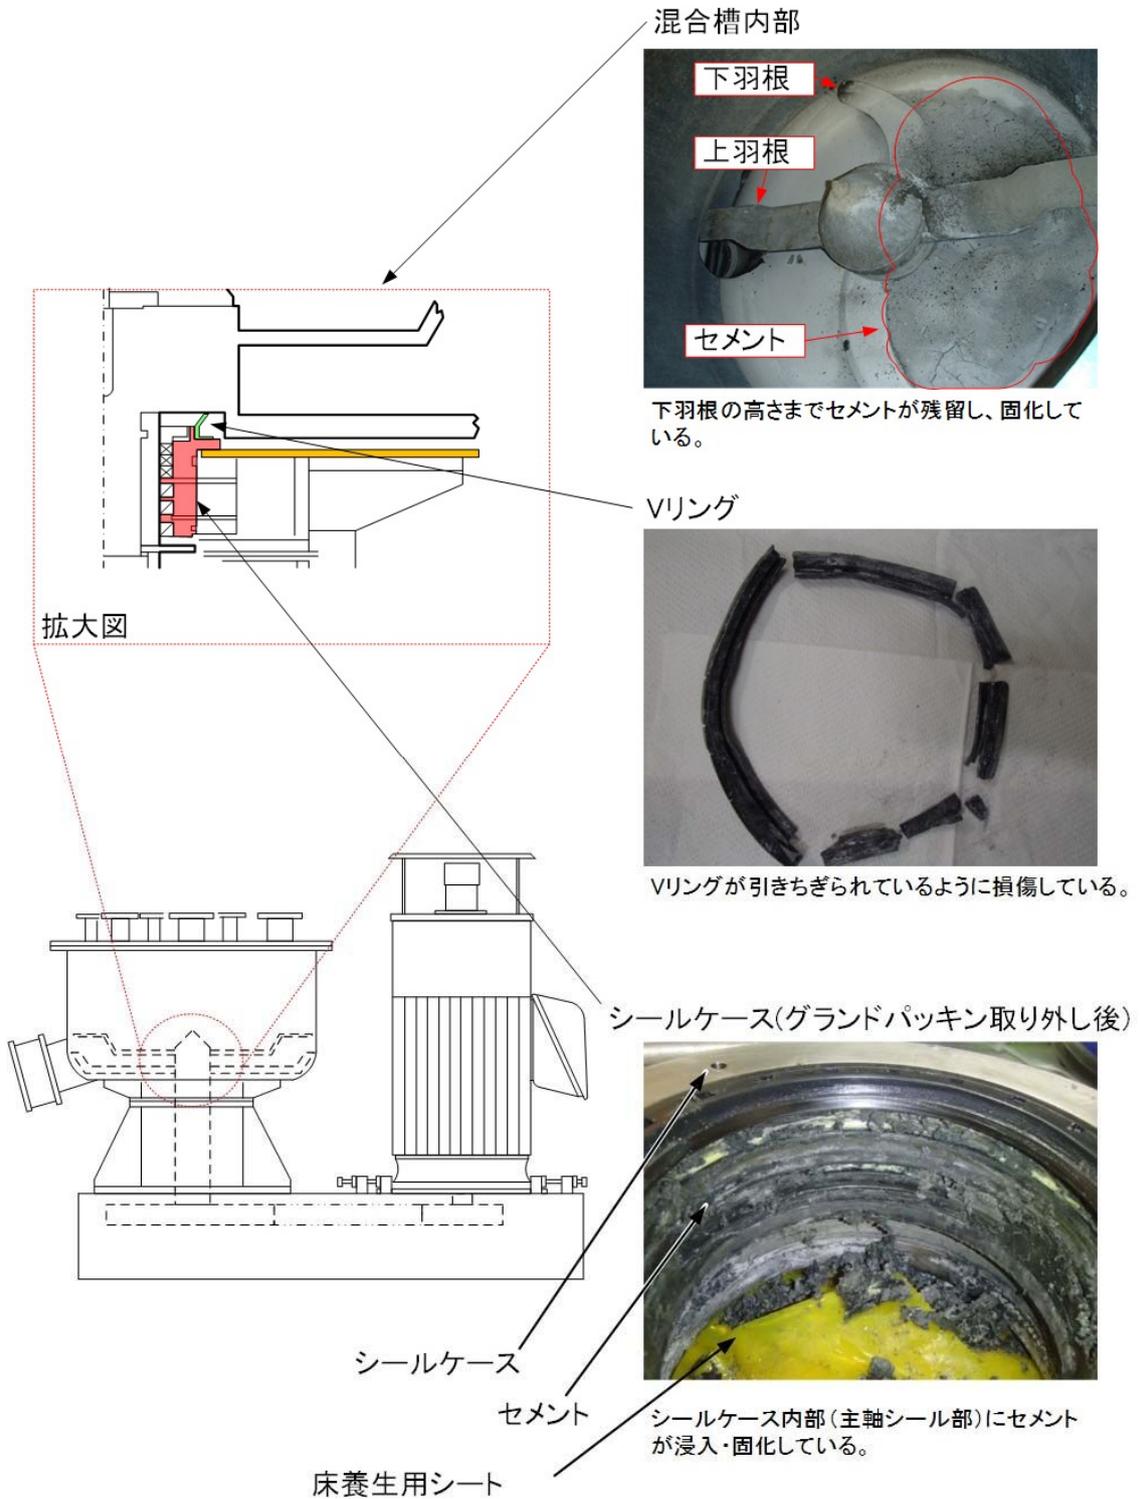
伊方発電所 3号機 セメント固化装置混練機 内部状況

- b. 攪拌機およびモータのハンドターニング※12
攪拌機の主軸は、固着しており、回転しなかった。
モータの主軸は、問題なく回転した。
- c. モータ単体作動試験
異常は確認されなかった。
- d. 混合槽の内部状態確認
混合槽底部から下羽根の高さまでセメントが残留し、固化していることを確認した。

(添付資料－ 5)
- e. 下羽根、上羽根の取り外し・外観点検
下羽根、上羽根に、変形・割れ等の異常は確認されなかった。
- f. Vリング※13の外観点検
回転により引きちぎられたような損傷を確認した。

シールケースとスリーブが固着し、取り外しができなかったが、当該部位をハンマリング^{※16}することにより、取り外すことができた。

取り外し後の外観点検を実施し、シールケース（グランドパッキンおよびオイルシールを含む）とスリーブ間にセメントが付着していることを確認した。

シールケースおよびスリーブを取り外した後、主軸のハンドターニングを実施したところ、問題なく回転させることができた。
