伊方発電所 3 号機
非常用ガスタービン発電機燃料油貯油槽 A の
配管フランジ部からの油漏れについて

令和 7 年 2 月
四国電力株式会社

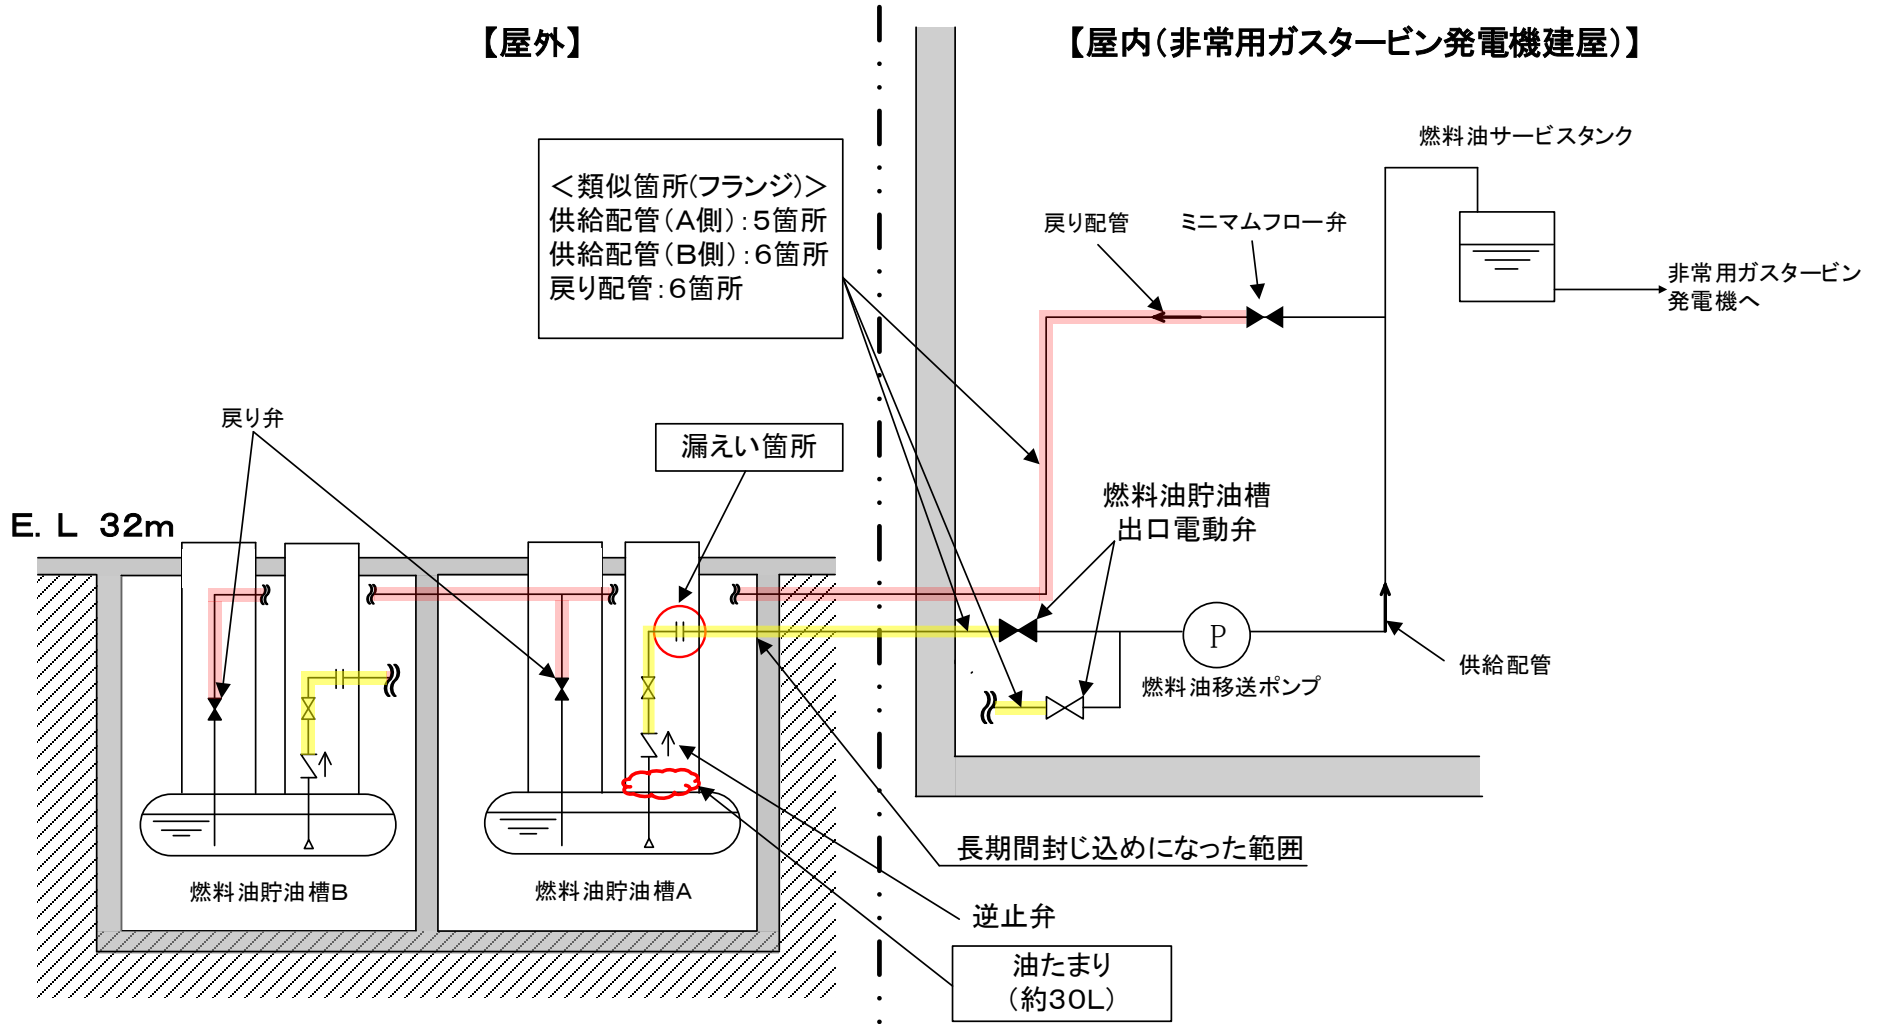
伊方発電所3号機 非常用ガスタービン発電機 燃料油 概略系統図

また、漏えいが発生した箇所は、G T G 燃料油貯油槽Aの出口に設置されている逆止弁^{※8}と出口電動弁Aの間の配管フランジ部であり、出口電動弁Aは「閉」であったことから、逆止弁との間で燃料油が封じ込められた状態となっていた。

系統の構成上、G T G 起動の際には速やかに燃料油移送ポンプを運転して燃料油サービスタンクに必要な燃料油を供給する必要があり、配管内を満たしている燃料油が燃料油貯油槽に戻らないために燃料油貯油槽の出口に逆止弁を設けていることから、逆止弁から出口電動弁（閉）までの間は封じ込め状態となっていることを確認した。

今回漏えいした箇所と同じ燃料油貯油槽出口のB系統ならびにGTGの燃料油系統の燃料油移送ポンプからの燃料油の戻り配管の2系統について、燃料油が封じ込め状態となる類似箇所が17箇所あることを確認した。

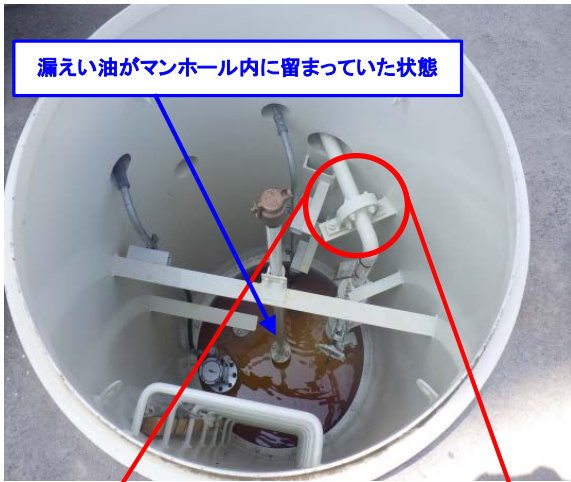
事象発生時

その後、保修員による点検の結果、11時31分に燃料油貯油槽 Aの上部に設置している出口配管フランジ^{※3}部から油が漏れいしていることを確認した。

G T G燃料油貯油槽Aの上部に設置している出口配管フランジ部1箇所より、10秒に1滴程度、油が漏えいしていた。

また、漏れたG T Gの燃料油(約30L)は、マンホール内に溜まっており、敷地外に流出することなく全量回収した。

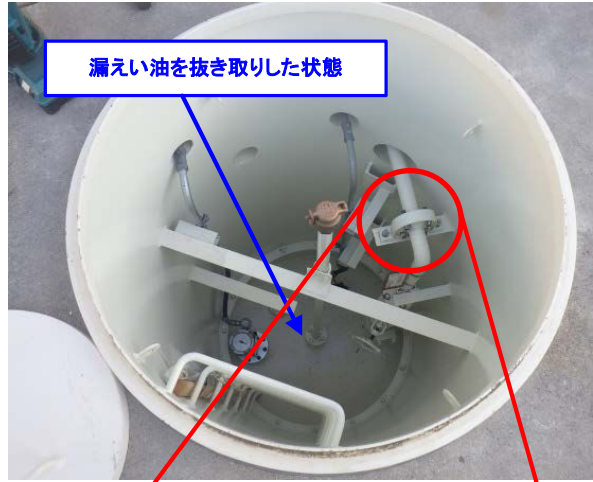
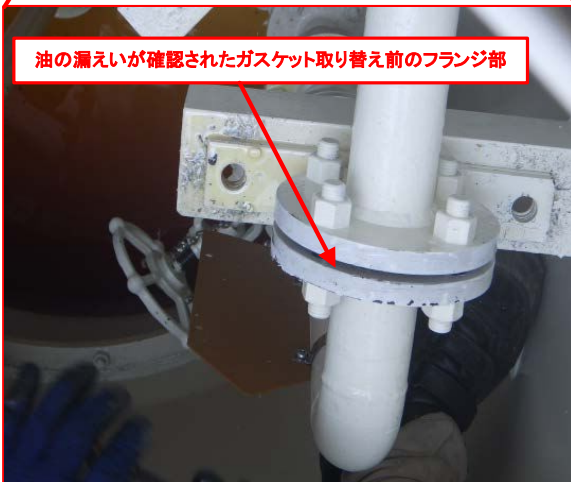
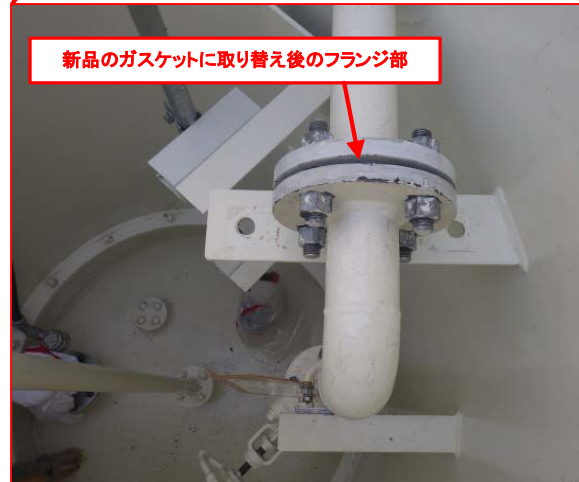
ガスケット取り替え後

外径: 104mm
内径: 76mm
厚さ: 2mm
材質: ステンレス、黒鉛

このため、当該フランジ部のガスケット^{※4}を取り替えた。

(1) 油が漏えいした当該フランジ部について、ガスケットの取り替えを実施した。また、GTGの燃料油貯油槽出口から燃料油貯油槽出口電動弁ならびに燃料油サービスタンクまでの配管のフランジ部(36箇所)のうち、長期間封じ込めとなったフランジ部17箇所についても、念のためガスケットの取り替えを実施した。

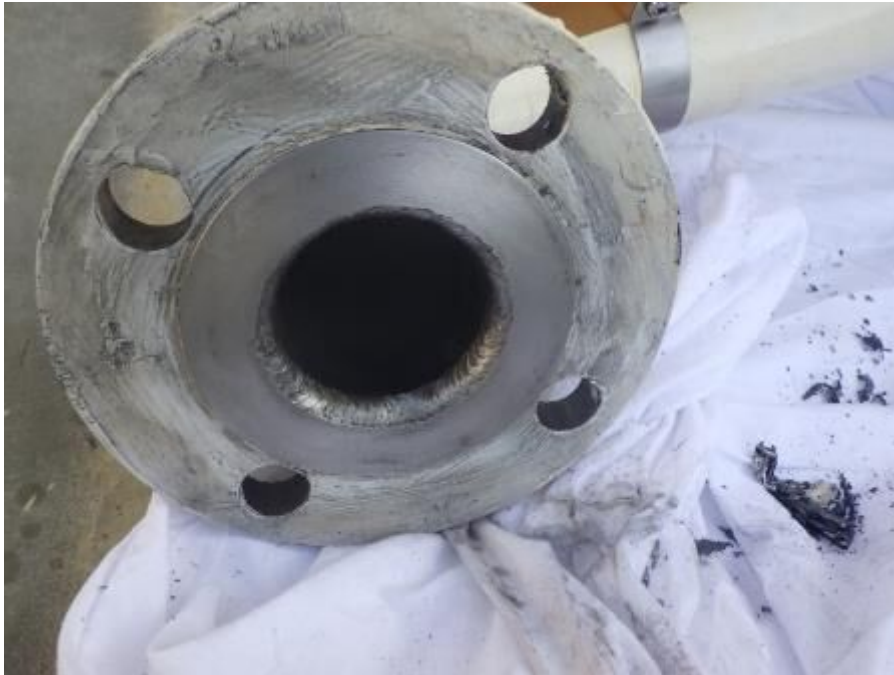
(上流側：貯油槽側フランジ)

漏えい箇所の配管フランジについて目視確認を行った結果、フランジそのものに傷などの異常は見られなかった。

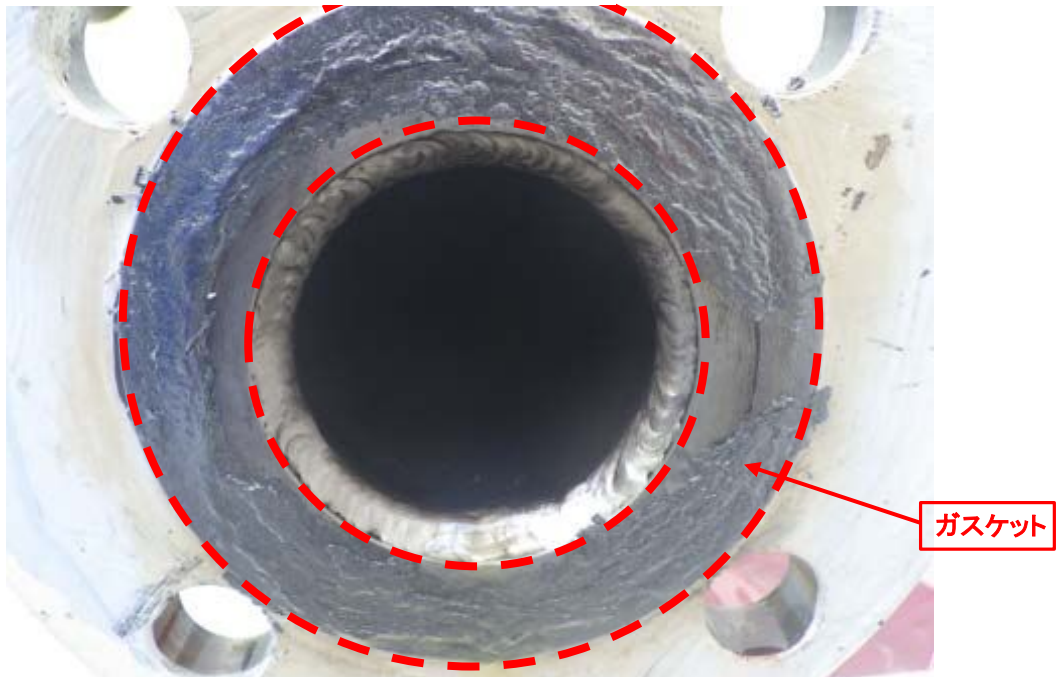
(下流側：出口電動弁側フランジ)

漏えい箇所の配管フランジ部のガスケットを取り外そうとしたが、漏えい発見時に漏えいを止めるため、締め付け管理値以上にフランジの増し締めを実施した影響で、ガスケットがフランジ面同士に貼り付き、綺麗に剥がすことができなかったことから、ガスケットの状況を詳しく調べるができなかった。

令和4年12月の冬季に出口電動弁を操作して以降、配管内に燃料油が封じ込め状態となっていた部分が生じ、夏季の外気温の上昇に伴う燃料油の熱膨張によりガスケットが耐えられなくなり一部が破損し、密封性が損なわれ漏えいに至ったものと推定した。

※ フランジ切り離し時、増し締めの影響でガスケットがフランジ面同士に張り付いたため、綺麗に剥がすことができなかった。

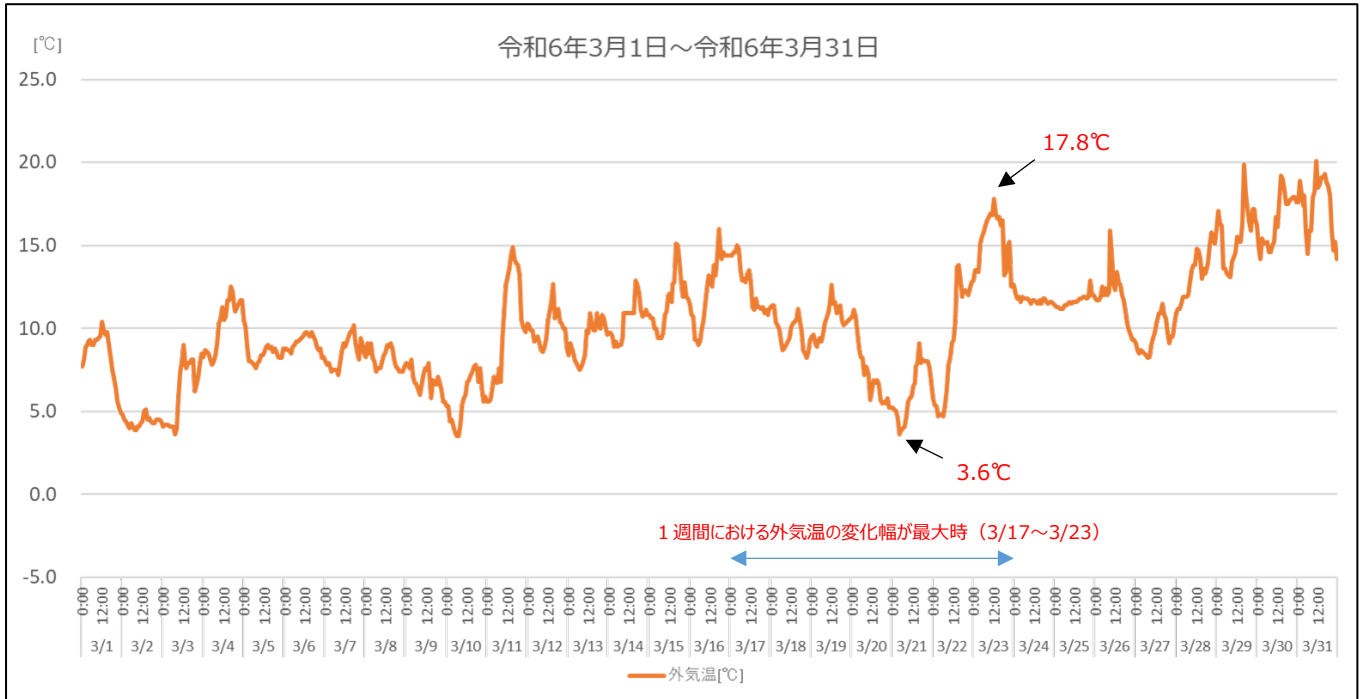
1週間における外気温の変化幅が最大時のグラフ (3/17～3/23)

令和6年1月から8月にかけて、1週間幅の外気温の変化を調査した結果、変化幅は最大で14.2℃であった。

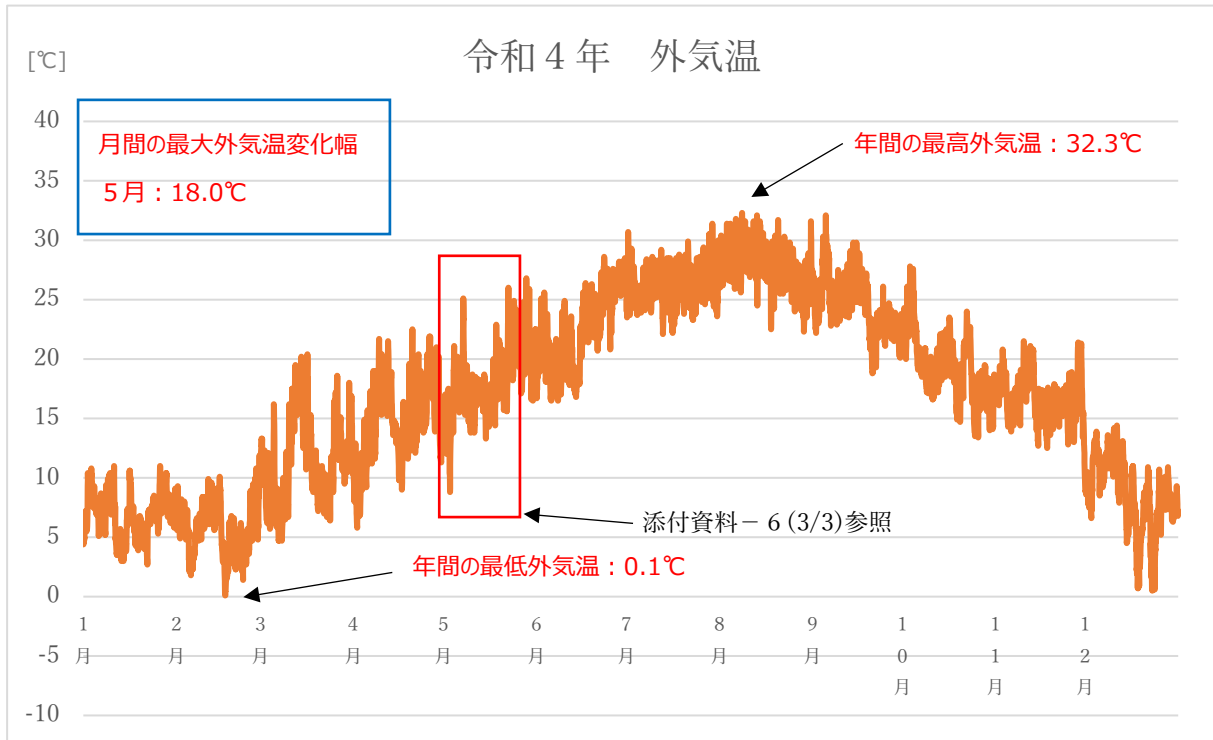
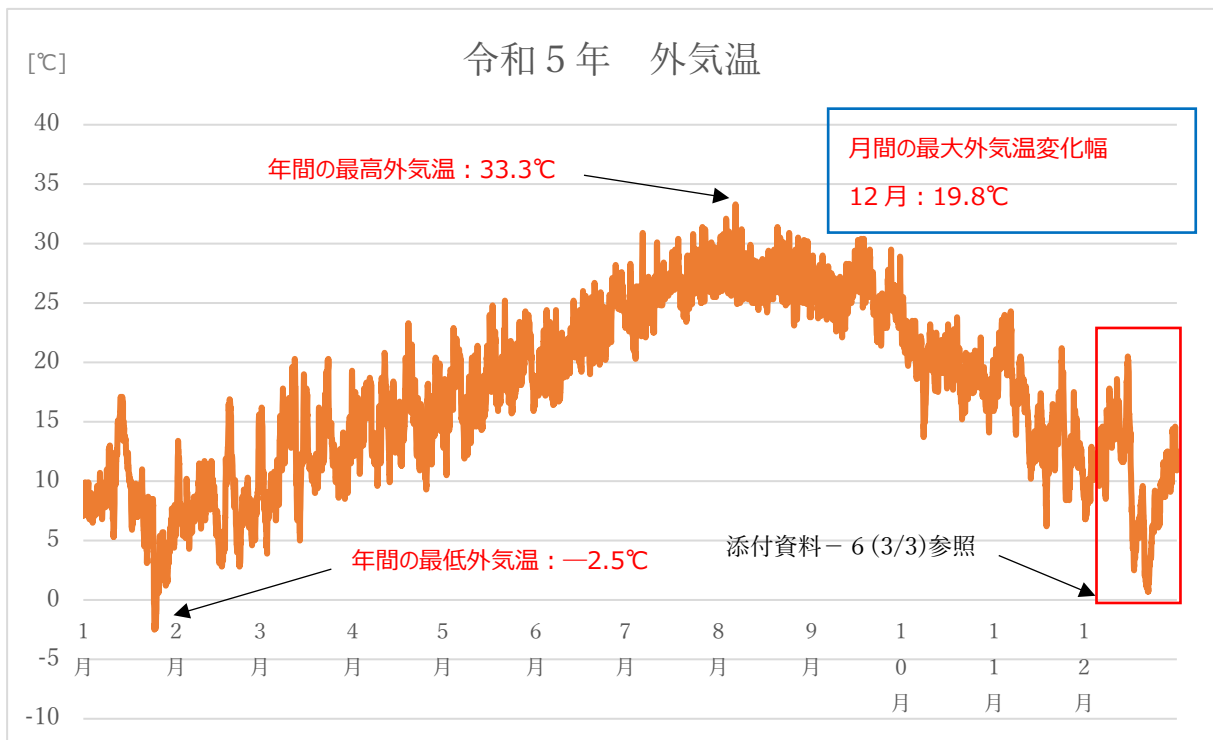
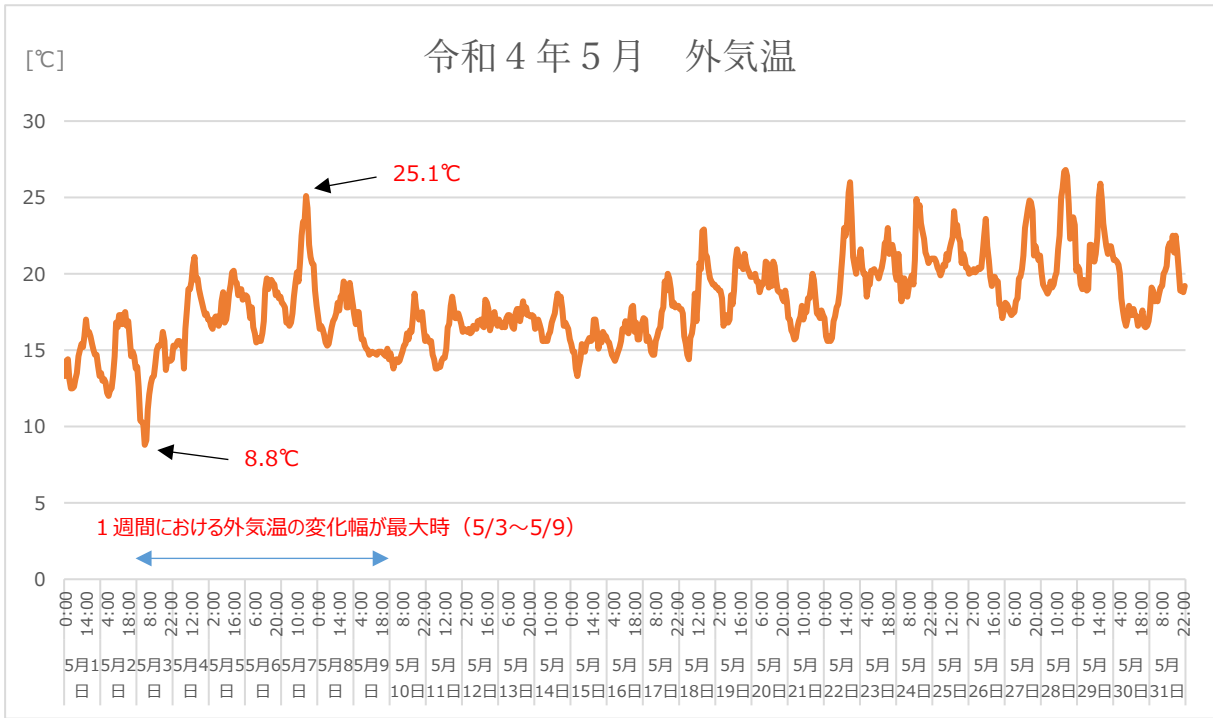
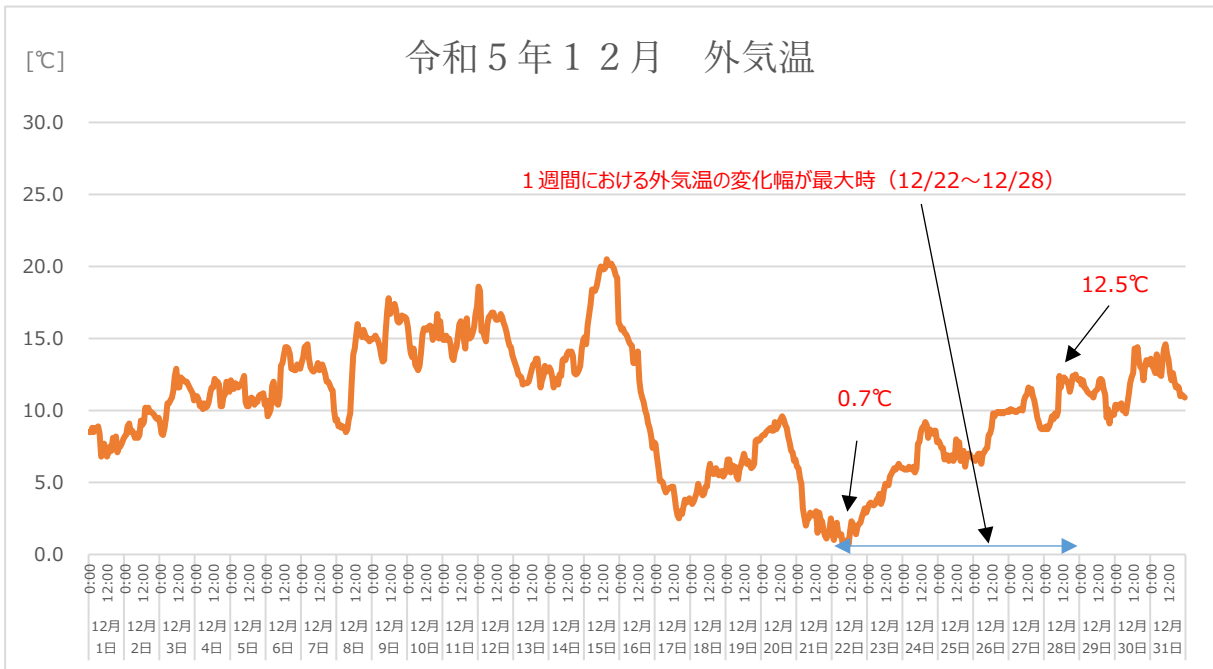
伊方発電所 年間における外気温の変化（1／2）

また、過去2年間（令和4年1月から令和5年12月）においても、1週間における外気温の変化幅は最大で16.3℃であり、封じ込め時から漏えいが発生していないことを確認した外気温の温度変化19.9℃を超える外気温の変化幅は見られなかった。

外気温の変化幅の調査結果は以下のとおりであり、7.（9）a. で記載した外気温の変化幅19.9℃を超えないことを確認した。
