伊方発電所3号機
炉内核計装装置の不具合による原子炉停止について

令和7年2月
四国電力株式会社

伊方発電所3号機 炉内核計装装置の不具合による原子炉停止について

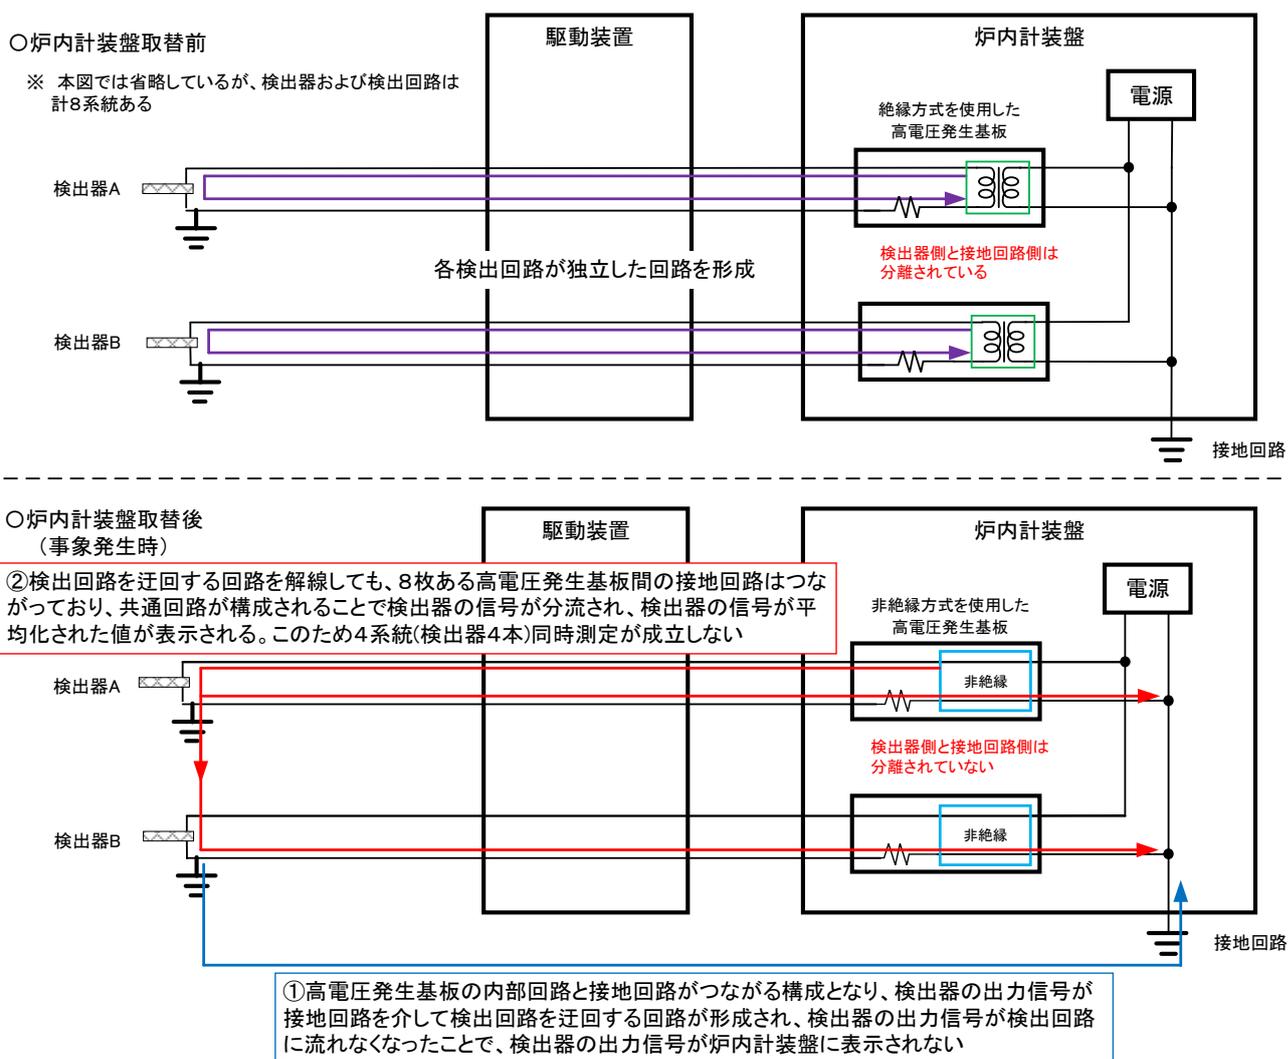
図1：伊方発電所3号機 炉内核計装装置 イメージ図

- ① 高電圧発生基板の内部回路と接地回路がつながる構成となり、検出器の出力信号が接地回路を介して検出回路を迂回する回路が形成され、検出器の出力信号が検出回路に流れなくなったことで、検出器の出力信号が炉内計装盤に表示されない。
- ② 検出回路を迂回する回路を解線しても、8枚ある高電圧発生基板間の接地回路はつながっており、共通回路が構成されることで検出器の信号が分流され、検出器の信号が平均化された値が表示される。このため4系統(検出器4本)同時測定が成立しない。

- ・ 検出回路を迂回する回路が形成されることへの対策として、炉内計装盤内の接地線^{※13}を取り外す。
なお、接地線を取り外すことに関しては、炉内計装盤側の通信・電子機器の安定動作（機能接地）へ与える影響がないか、機能面、機器保護、ノイズ^{※14}対策の観点から評価し、問題はない。
- ・ 4系統（検出器4本）同時測定が成立しないことへの対策として、測定を行う系統を他の系統から切り離れた状態とし、4系統（検出器4本）同時測定から1系統（検出器1本）毎の測定に変更する。
なお、本対策実施にあたり、運用面で問題ないことについては、四電側で確認する必要がある。

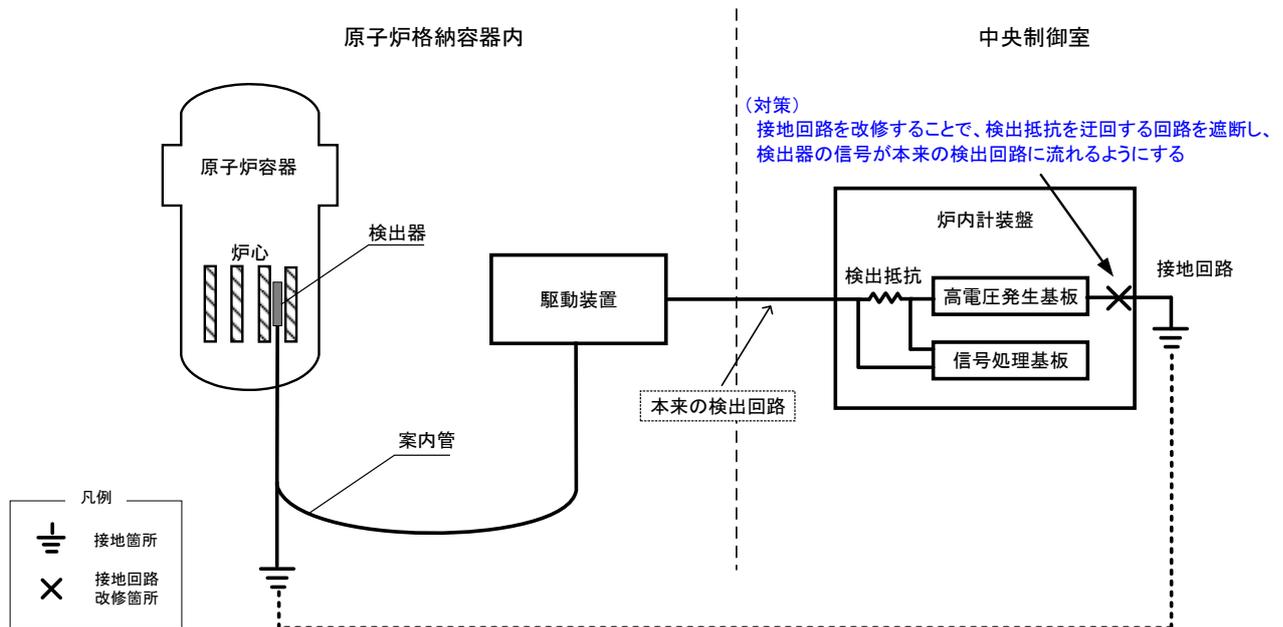
伊方発電所 3号機 炉内核計装装置概略図

(事象発生時の状況)
 高電圧発生基板とその接地回路の構成が適切でなかったため、炉内計装盤の検出抵抗を迂回する形で接地回路が形成されていた
 そのため、検出器の信号が流れやすい接地回路に流れ、本来の検出回路で正常に測定できない状態となっていた

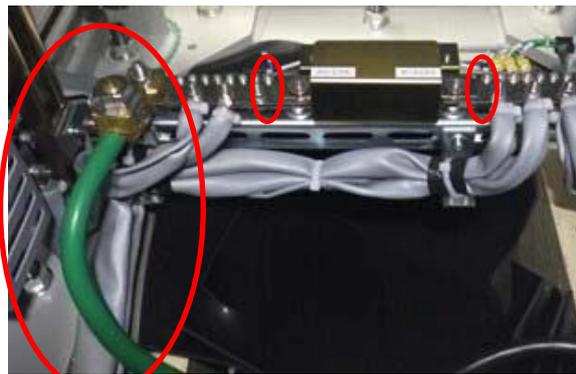
改修前の接地回路

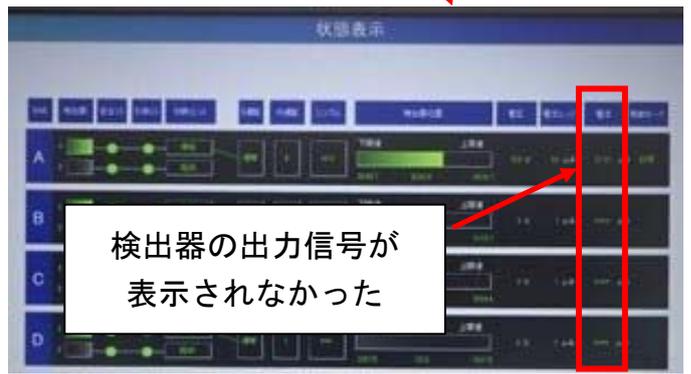
原子炉出力約8%における出力分布測定を実施していたところ、炉内核計装装置の検出器4本の出力信号が炉内計装盤に表示されない事象を確認した。

改修前の炉内核計装装置の表示画面

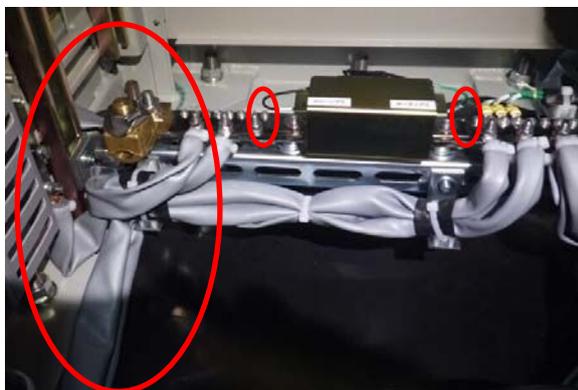
改修後の接地回路

- (1) 出力分布測定について、炉内計装盤内の接地線を取り外すとともに、各検出回路が繋がった状態では、各検出器の信号を正常に測定できないため、測定を行う系統を他の系統から切り離れた状態とし、4系統(検出器4本)同時測定から1系統(検出器1本)毎の測定に運用変更した。

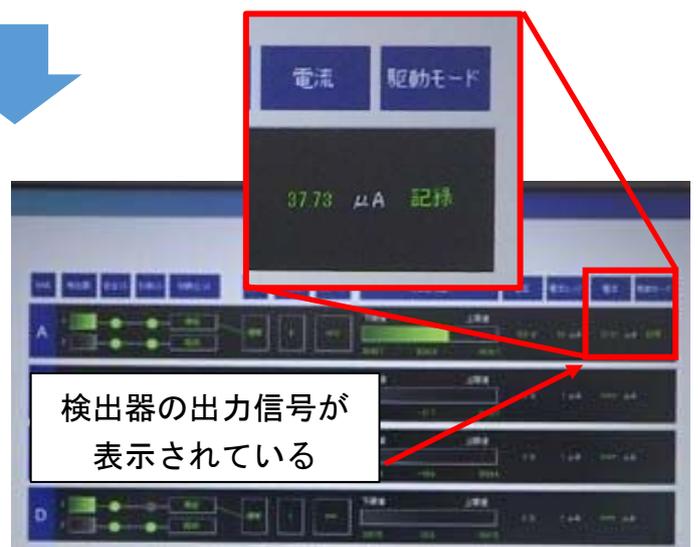
改修後の炉内核計装装置の表示画面

メーカーによる検討結果から、対策として測定を行う系統を他の系統から切り離れた状態とする回路の成立性について、現地で、実際に検出器を挿入し確認した結果、検出器の出力信号が検出回路に流れ、炉内計装盤に正常に表示されることを確認した。

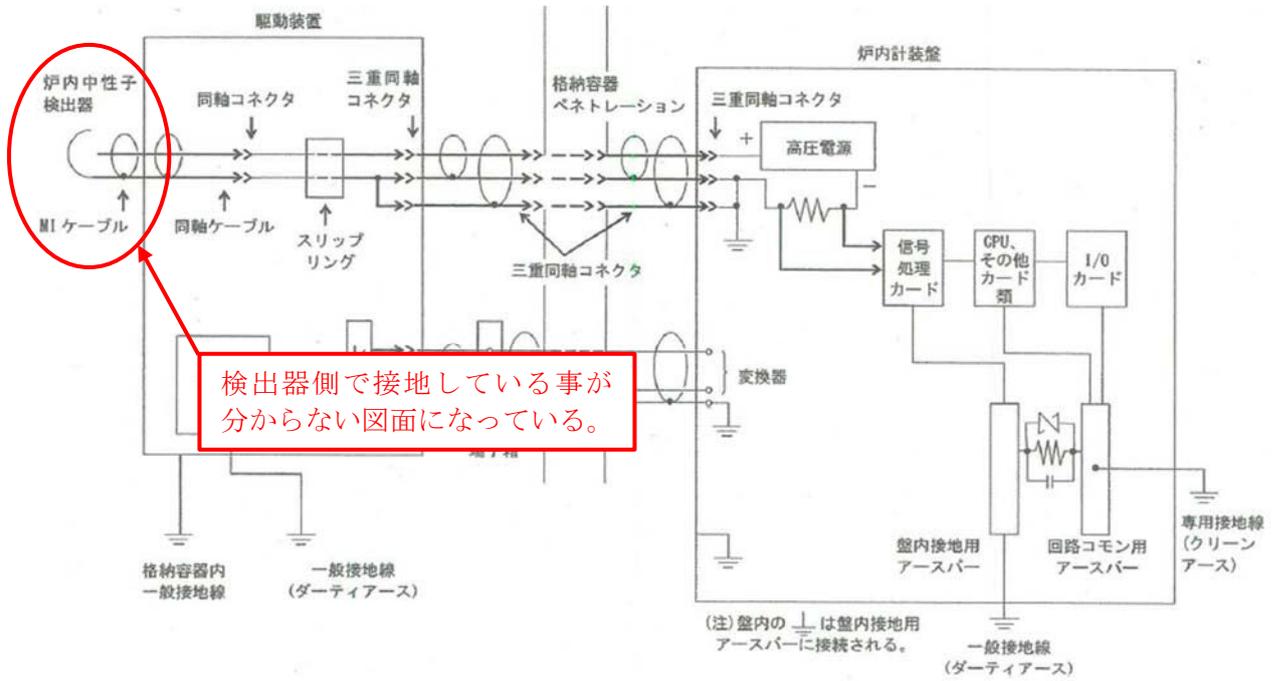
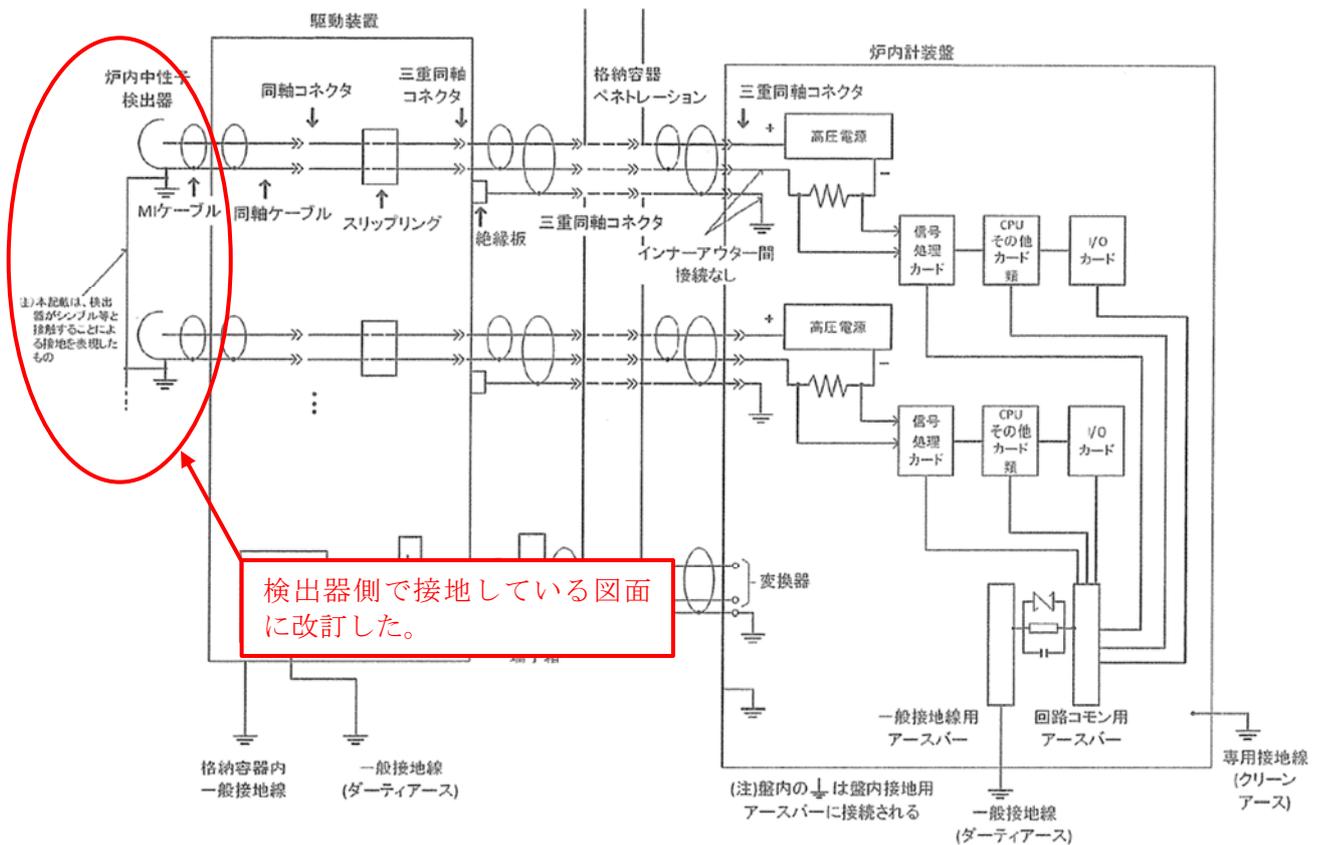
伊方発電所 3号機 炉内核計装装置 装置仕様に関する図面

当社が承認した装置仕様に関する図面においては、高電圧発生基板の内部回路までを示した図面はなく、非絶縁方式であることの仕様についての記載もなかった。また、検出器側が接地されている図面になっていなかったため、当社は接地の回路構成について正確な認識ができていなかった。

- ・ 設備間で信号の受け渡しを行う基板に関して新設計を行う際は、信号の受け渡し先の設備を設計する部門も含めた有識者が参画し、設計・審査を行うことを社内規定に反映した。
- ・ 製品開発で実績のない信号の受け渡し方式に変更する場合には、実機相当の検証を基本とし、やむを得ず模擬条件で検証する場合には、他機種の品質管理チームに関わる有識者も参画の上、多角的に実機・現場への残存リスクの抽出・対策案の整理を行い、リスク管理にまとめることを社内規定に反映した。
- ・ 炉内計装盤での装置仕様に関する図面については、検出器側にて接地していることが分かる記載に改訂した。

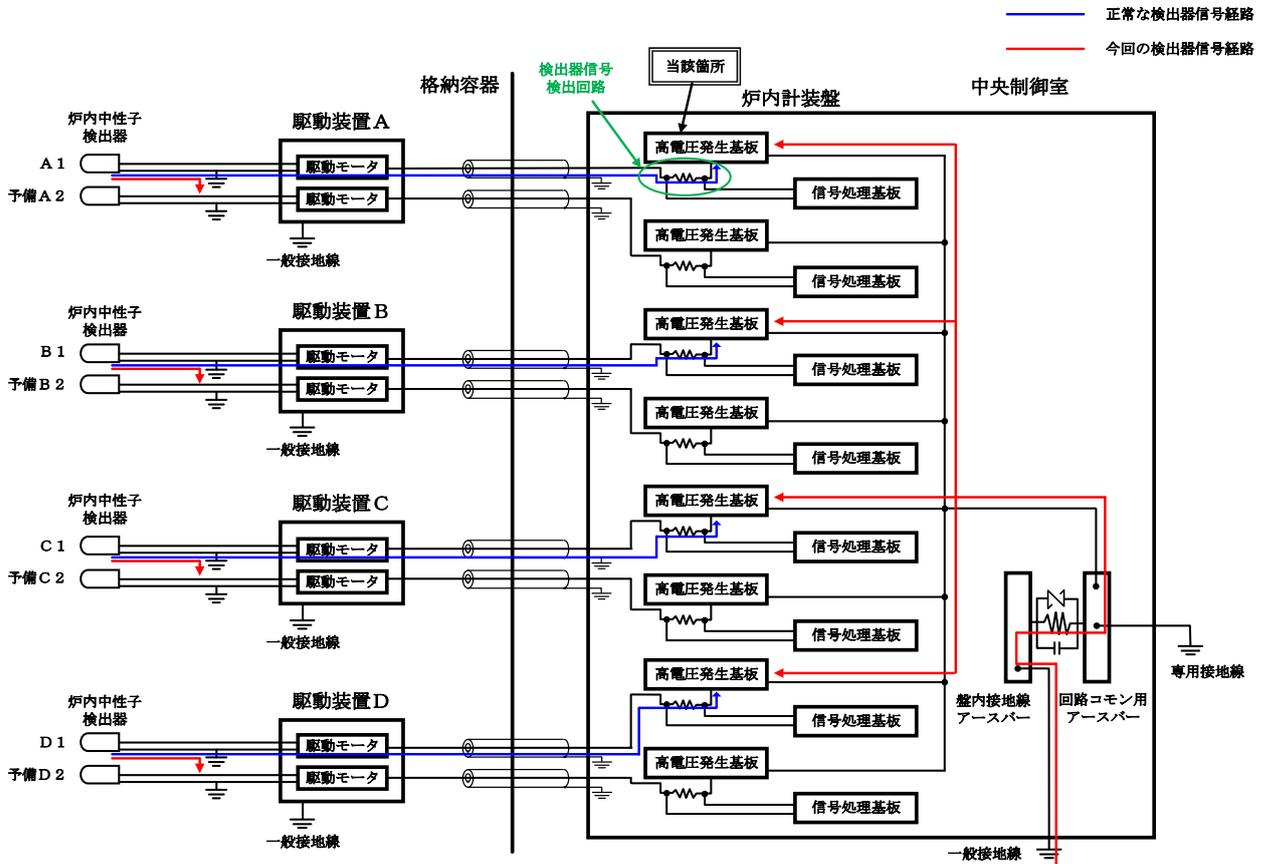
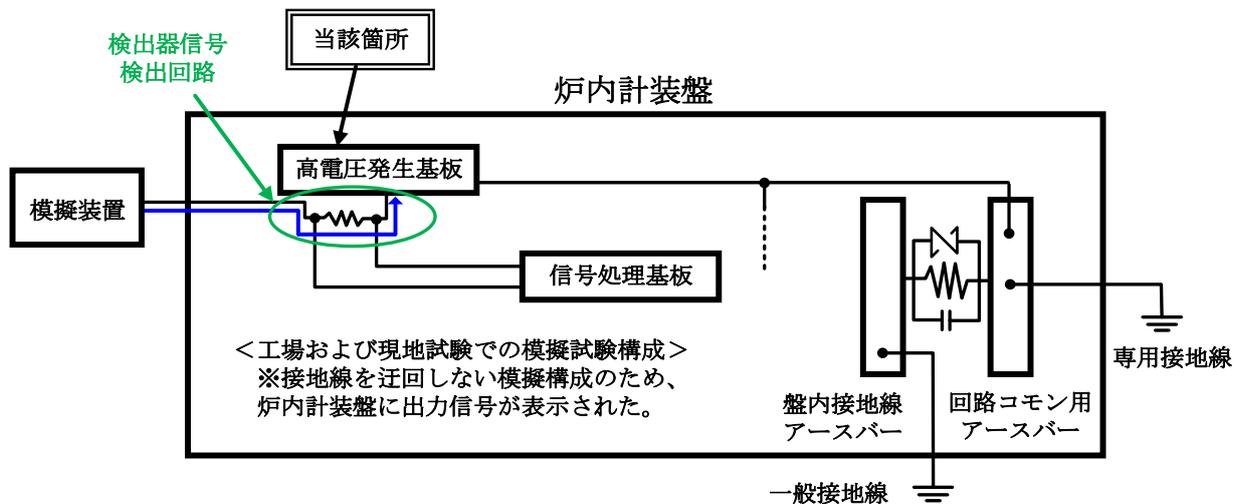
伊方発電所 3号機 炉内核計装装置 回路構成図

工場試験の段階においても、メーカーで工事を実施する部門の品質管理チームが工場試験の要領書を作成し、検出器側が接地されていない回路構成を模擬した試験が実施されていた。また、この試験方法は従前の絶縁方式と同じであり、非絶縁方式に変更されたことによる工場試験の実施方法について十分な検討ができていなかった。

メーカーで採用していた高電圧発生基板の電子部品が製造中止となったことから、高電圧発生基板を新規に設計するにあたり、基板の電源回路を従前の絶縁方式から非絶縁方式へ変更したことで、高電圧発生基板と接地回路がつながる構成となり、検出器の出力信号が検出回路を迂回し、接地回路に流れたことで、検出器の出力信号が炉内計装盤に表示されなかったと推定した。
