伊方発電所3号機
エタノールアミン排水処理装置の
電解液ポンプの不具合について

令和7年2月
四国電力株式会社

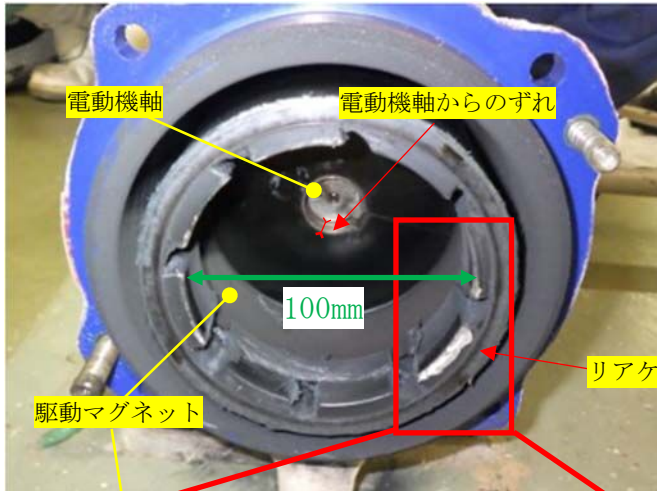
a. 駆動マグネット

駆動マグネットの先端部分にリアケーシング押えと接触したことにより発生したと考えられる傷を確認した。

先端部分にリアケーシング押えと接触したことにより発生したと考えられる傷を確認した。

また、電動機軸から軸方向(ポンプ側)にずれていることを確認した。

- (1) 当該ポンプの損傷した部品（駆動マグネット、リアケーシング押え、リアケーシングカバー、止めねじ）を新品に取り替えるとともに、駆動マグネットの取り付けにおいて、止めねじに接着剤を塗布し、メーカー推奨の締め付けトルクで止めねじの締め付けを実施した。
- (2) 電動機出力5.5kW未満の当該ポンプを含む同構造のポンプ（8台）について、駆動マグネットの取り付けにおいては、止めねじに接着剤を塗布し、メーカー推奨の締め付けトルクで止めねじを締め付けることを標準作業要領書^{※21}に追記した。

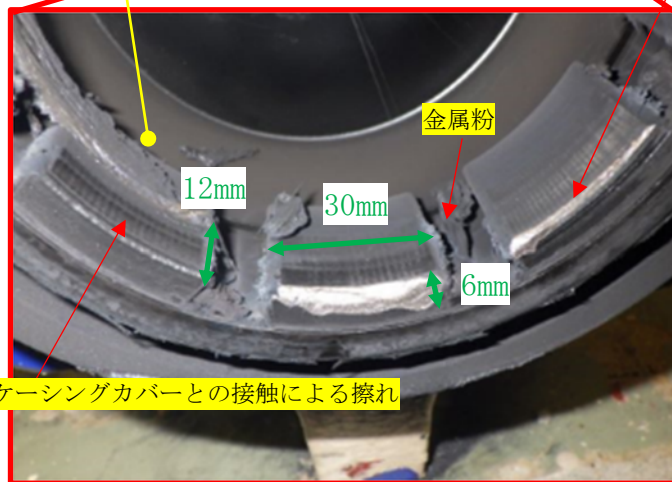
リアケーシング押えと接触した状態で運転されたことで金属粉が発生し、この金属粉が駆動マグネットの内側に付着してリアケーシングカバーとの隙間が徐々に狭くなったことで、駆動マグネットとリアケーシングカバーが接触し擦れてきたと考えられる傷が確認された。

リアケーシング押さえとの接触による傷

リアケーシング押えと接触した状態で運転されたことで、金属粉が発生し、この金属粉が駆動マグネットの内側に付着してリアケーシングカバーとの隙間が徐々に狭くなったことで、駆動マグネットとリアケーシングカバーが接触し擦れてきたと考えられる傷が確認された。

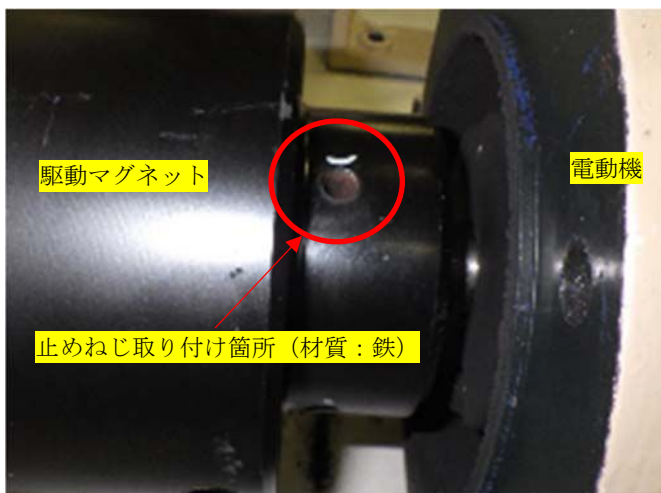
また、電動機軸に駆動マグネットを固定している止めねじに緩みがあり、駆動マグネットが電動機軸から軸方向（ポンプ側）にずれていること、および駆動マグネットを手で引っ張っても容易に電動機軸から抜ける状態ではないことを確認した。

リアケーシングカバーとの接触による擦れ

電動機軸に駆動マグネットを固定している止めねじに緩みがあり、電動機軸から軸方向(ポンプ側)にずれていることを確認した。

駆動マグネットを手で引っ張って容易に電動機軸から抜ける状態ではないことを確認した。

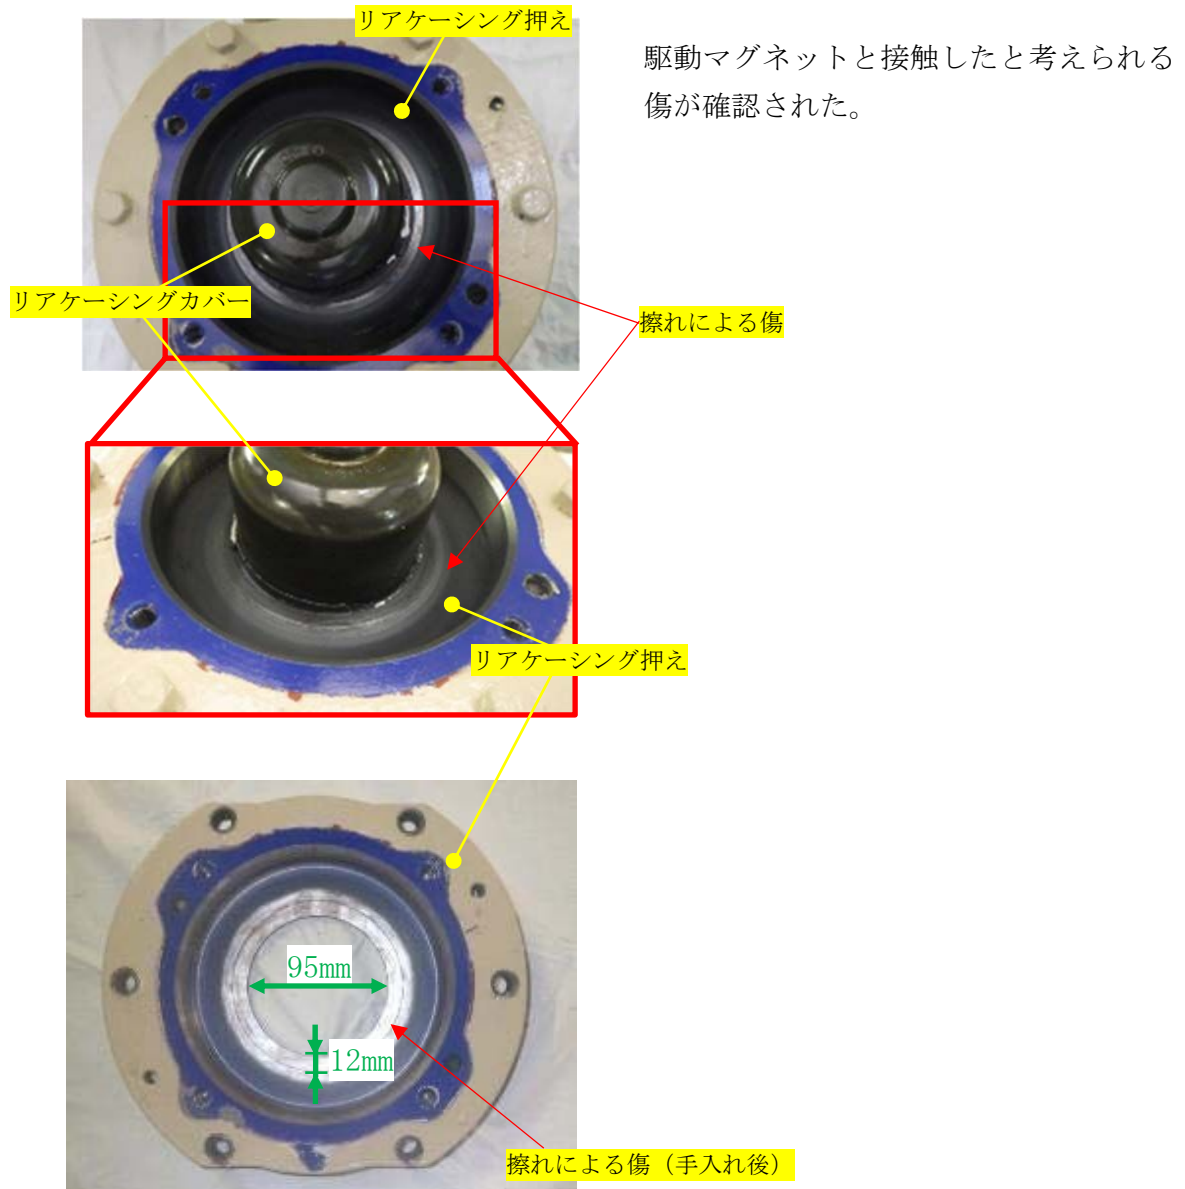
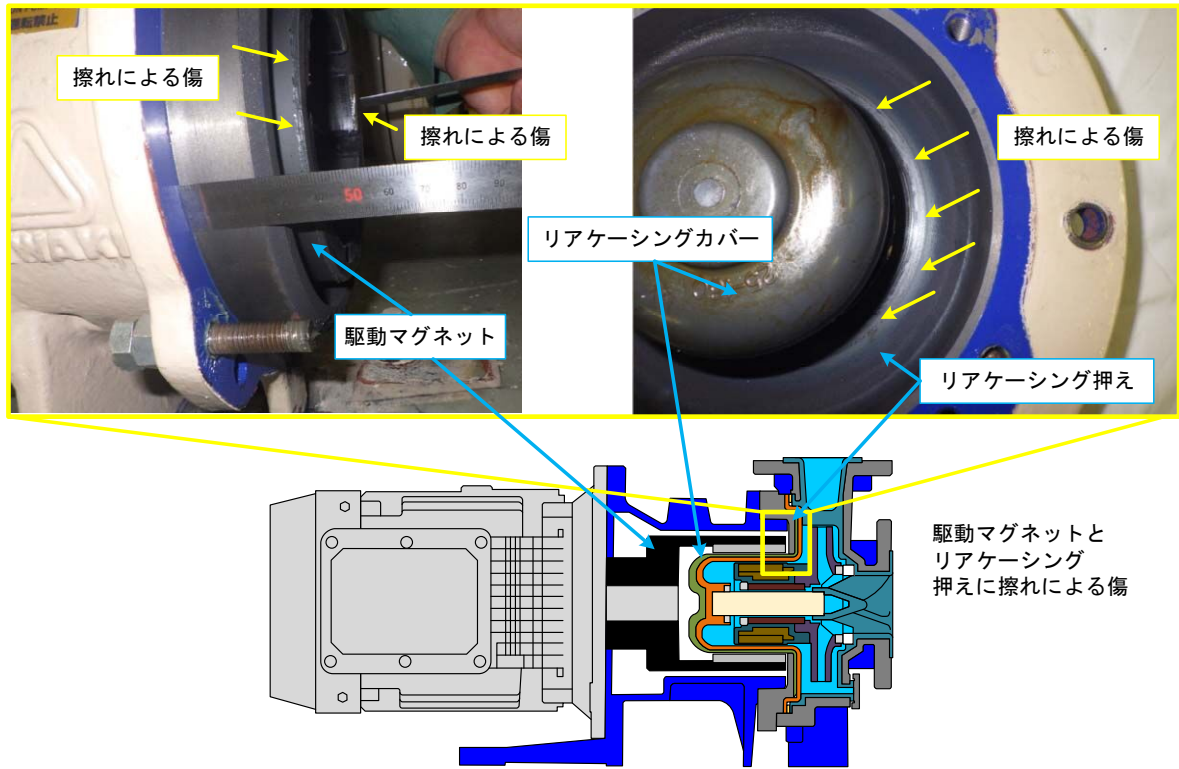
b. リアケーシング押え

駆動マグネットと接触したと考えられる傷が確認された。

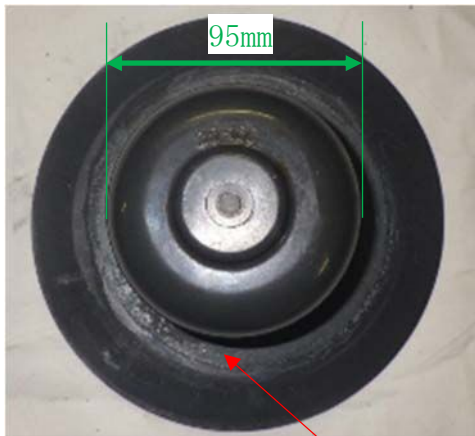
c. リアケーシングカバー

駆動マグネットとリアケーシング押えが接触した状態で運転したことにより発生した熱影響によるものと考えられる損傷と駆動マグネットに付着した金属粉により、駆動マグネットとの隙間が徐々に狭くなり接触したと考えられる擦れによる傷が確認された。

また、リアケーシング押えが熱により接着したと考えられる接着痕が確認された。

熱影響による損傷と接着痕

駆動マグネットとリアケーシング押えが接触した状態で運転したことにより発生した熱影響によるものと考えられる損傷と駆動マグネットに付着した金属粉により、駆動マグネットとの隙間が徐々に狭くなり接触したと考えられる擦れによる傷が確認された。
また、リアケーシング押えが熱により接着したと考えられる接着痕が確認された。

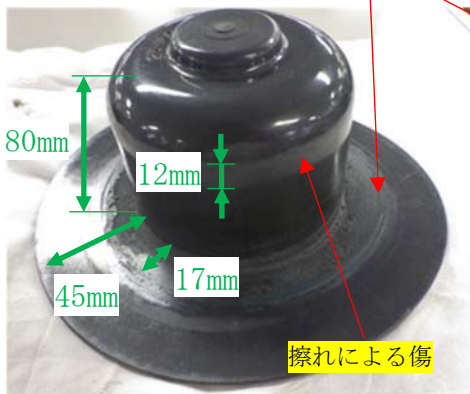
擦れによる傷

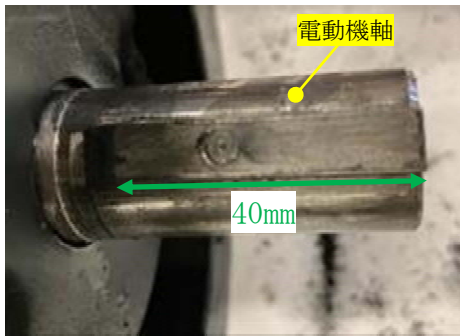
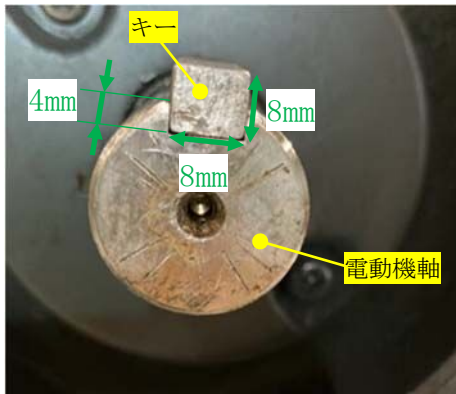
d. キー (材質: 鉄)

損傷等は確認されなかった。

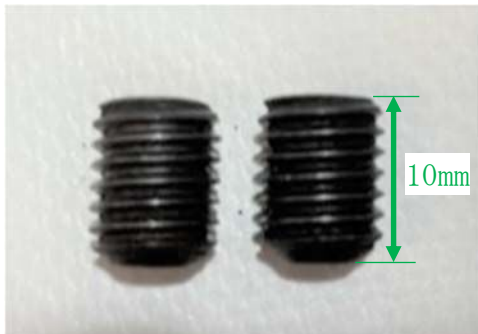
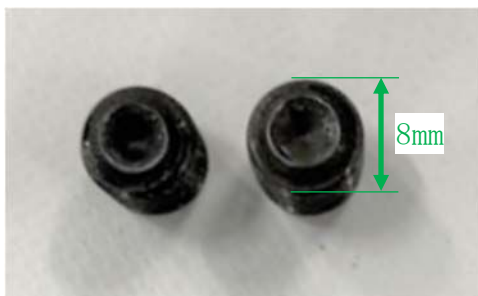
e. 止めねじ (材質: 鉄)

損傷等は確認されなかった。

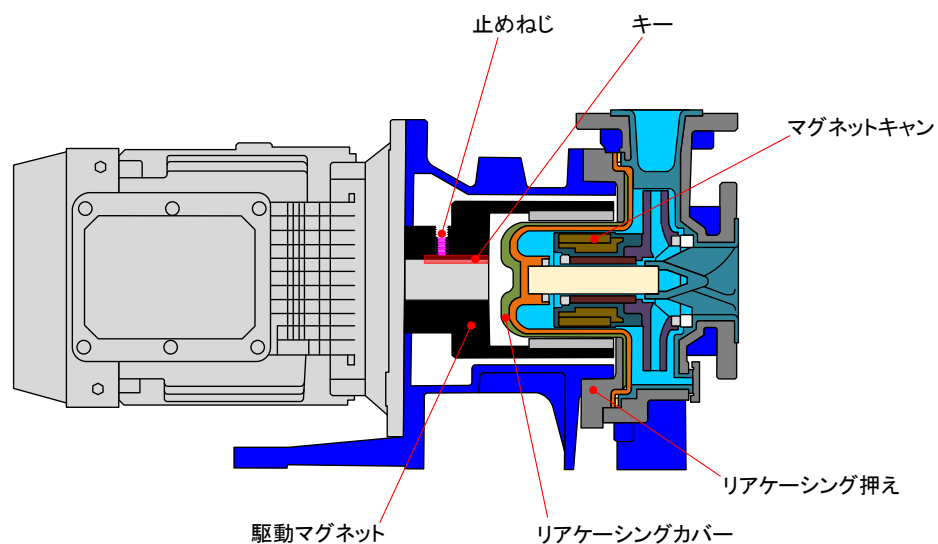
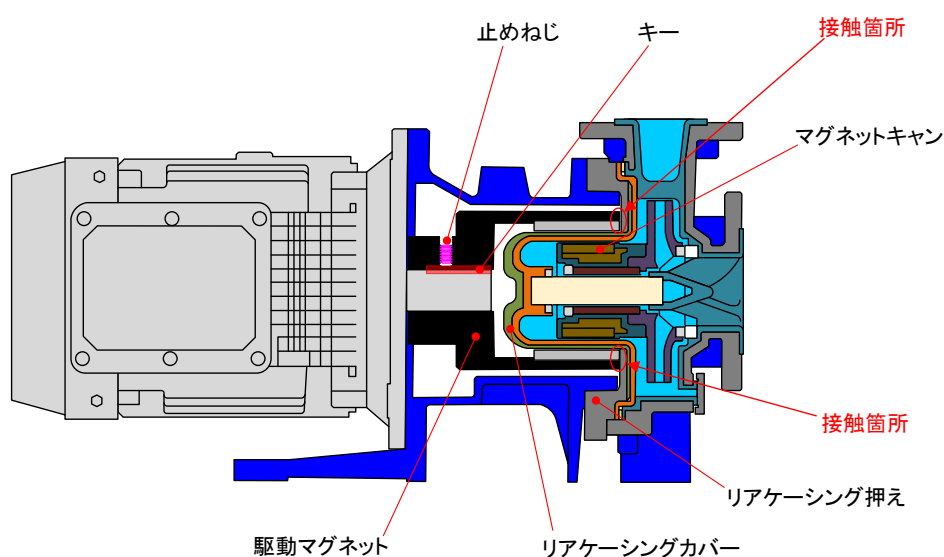
電解液ポンプAが自動停止したメカニズム（推定）

調査の結果、駆動マグネットを電動機軸に取り付ける際に、止めねじの締め付けが不足したこと、およびポンプ運転中の振動やポンプの起動停止の影響で止めねじが緩み、駆動マグネットが磁力によりポンプ側にあるリアケーシング押えに引きつけられ、駆動マグネットがリアケーシング押えと接触し、その状態のまま運転を継続したことで電動機に負荷がかかり、電流が増え、電動機の保護装置^{※20}（サーマルリレー）が動作して自動停止したものと推定した。

また、マグネット式ノンシールポンプの駆動カップリングは、駆動マグネットと従動マグネット（マグネットキャン）の磁力が強く引き付けられるため、運転中に止めねじが緩まないよう、締め付け管理や止めねじへの接着剤使用の条件が取扱説明書に記載されていたが、本事項を作業要領書に記載していなかったことも本事象が発生した要因であると推定した。

電解液ポンプAが自動停止したメカニズム（推定）は以下のとおり。

- ① 止めねじの締め付けが不足した
- ② ポンプ運転中の振動やポンプの起動停止の影響で止めねじが緩んだ
- ③ 駆動マグネットが磁力によりポンプ側にあるリアケーシング押えに引きつけられ、駆動マグネットがリアケーシング押えと接触した
- ④ ③の状態でもポンプが運転されたことで、電動機に負荷が掛かり、電流が増え、電動機の保護装置（サーマルリレー）が動作し、自動停止した

- (3) 当該ポンプと同構造のポンプのうち、現地で駆動マグネットを取り外したポンプ（3台）について止めねじに接着剤を塗布し、メーカー推奨の締め付けトルクで止めねじの再締め付けを実施した。
- (4) 作業要領書の作成時は、メーカー取扱説明書等に記載されている点検作業に必要な管理すべき項目や注意事項について確認し、作業要領書に確実に取り込むよう社内規定に記載する。
