# 伊方発電所 3号機第15回定期検査中に 連續発生したトラブルに関する報告書

令和2年7月

伊方原子力発電所環境安全管理委員会  
原 子 力 安 全 専 門 部 会

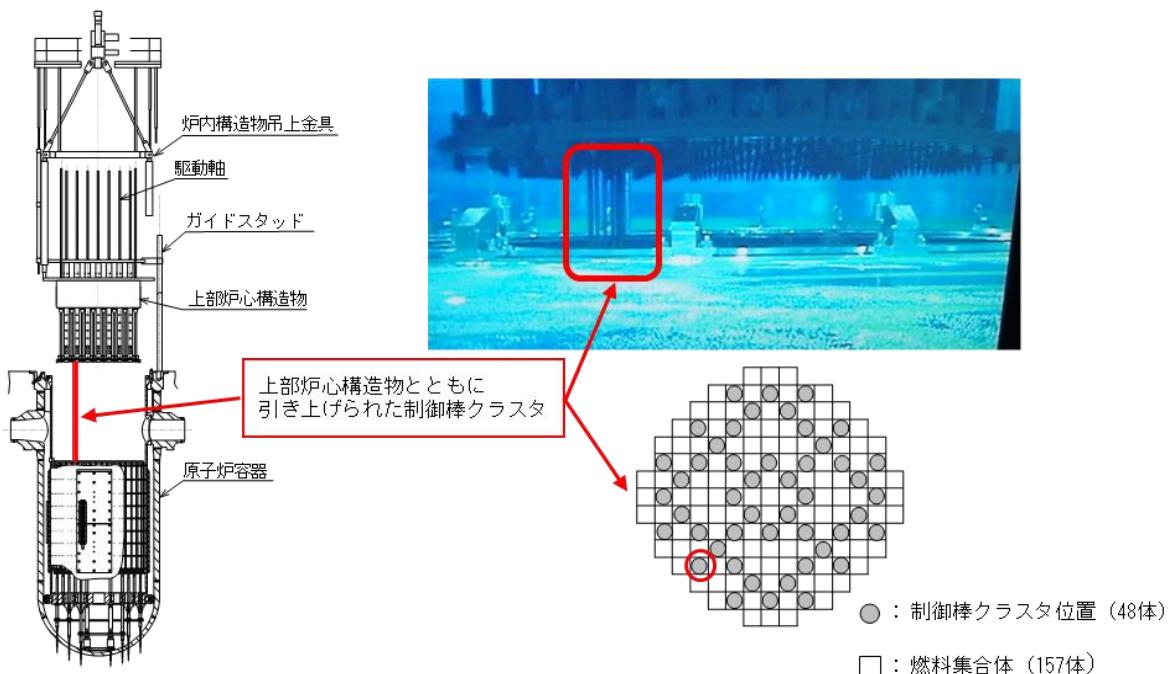
図2-1 事象概要図

伊方発電所3号機の第15回定期検査において、令和2年1月12日、原子炉からの燃料取出の準備作業として、制御棒クラスタと駆動軸の切り離し<sup>\*1</sup>を行い、原子炉容器の上部炉心構造物を取り外すために吊り上げていたところ、制御棒クラスタ1体が意図せず、上部炉心構造物とともに引き上げられていることを水中カメラで確認した。

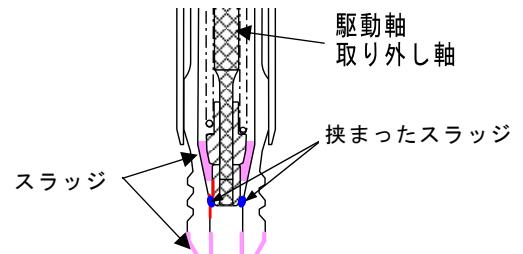
図 2-3 駆動軸取り外し軸の状態

① 制御棒クラスタと駆動軸との切り離しを行った後、再結合を防止するため、駆動軸取り外し軸を下降させた際、ロックボタン廻りに付着した堆積物（スラッジ）が位置決めナットと接手の間に挟まり、駆動軸取り外し軸が詰まった。

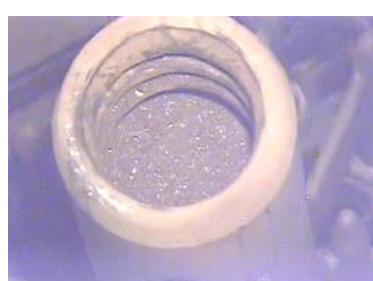
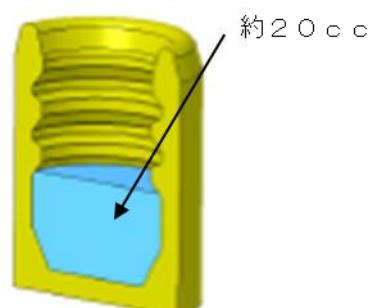
図 2-4 堆積物調査結果

➤ 制御棒クラスタのスパイダ頭部内（駆動軸との結合部内部）で確認された堆積物を調査した結果、当該堆積物は、駆動軸内表面や1次冷却系統内で生成したマグネタイトが剥離し、堆積したものと推定され、他の制御棒でも確認された。なお、当該制御棒クラスタスパイダ頭部内の堆積量は約 20 cc と推定された。

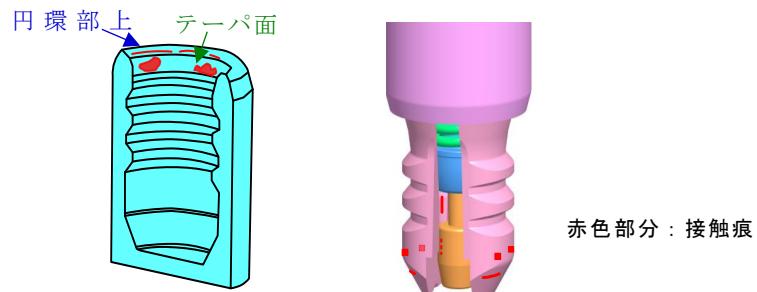
図 2-6 制御棒クラスタスパイダ頭部及び駆動軸の接触痕

- 当該制御棒クラスタの外観確認において、スパイダ頭部の円環部上面及び内部テーパ面に接触痕（色調の変化）が確認されるとともに、当該駆動軸の外観確認の結果、接手外面及び接手内面に今回生じた可能性のある金属光沢を有する接触痕を確認した。

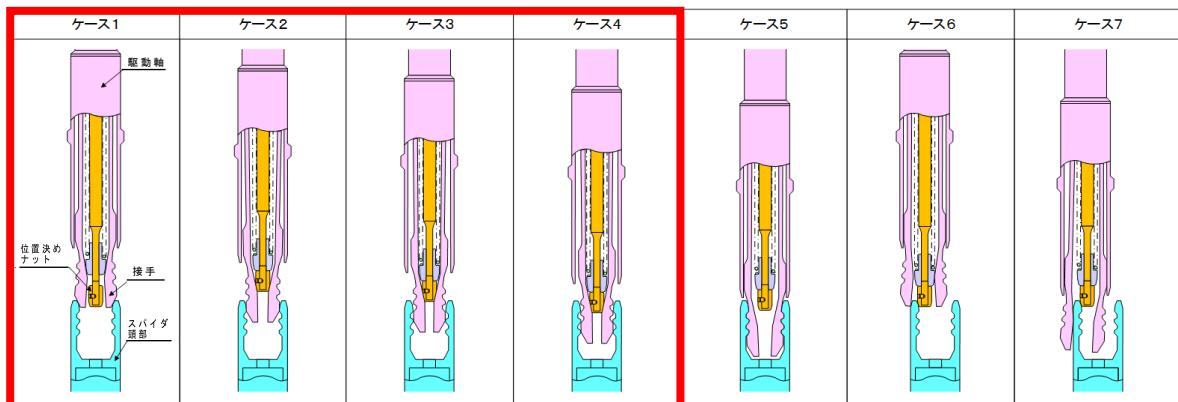
図 2-7 各ケースの概要図

- 7 ケースの不完全な結合状態について、幾何学的な整合、外観確認結果との整合及び手順との整合の観点で検討した結果、ケース 1 から 4<sup>※2</sup>については、全ての観点で整合し、不完全な結合状態が形成される可能性があることを確認した。

※2 ケース 1 は仮置き状態で、ケース 2～4 はスパイダ頭部にそれぞれ 1～3 山目位置で、不完全に結合している状態。

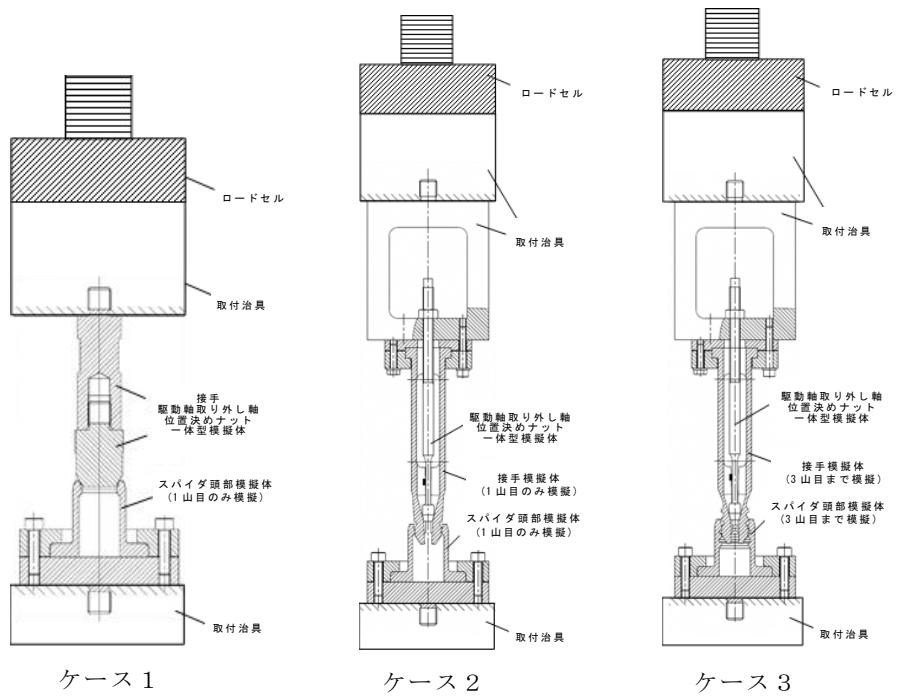
図 2-8 部分モデルによる実証試験

- 不完全な結合状態として発生する可能性があるケース 1 から 3 について、駆動軸と制御棒クラスタを部分的に模擬した供試体を用いて引き上げ荷重に係る実証試験を実施した結果、ケース 1 では引き上げ荷重は発生せず、また、ケース 3 では、試験機の計測範囲を超える大きな引き上げ荷重が計測されたため、これらのケースは、意図せず引き上げられたものの、特別な操作を実施することなく自然に切り離された今回の事象とは整合しない結果となった。

ケース 2 については、制御棒クラスタの水中重量相当の引き上げ荷重が計測されたこと及び接触痕の発生状況から、当該状態で本事象が発生した可能性が高いことを確認した。

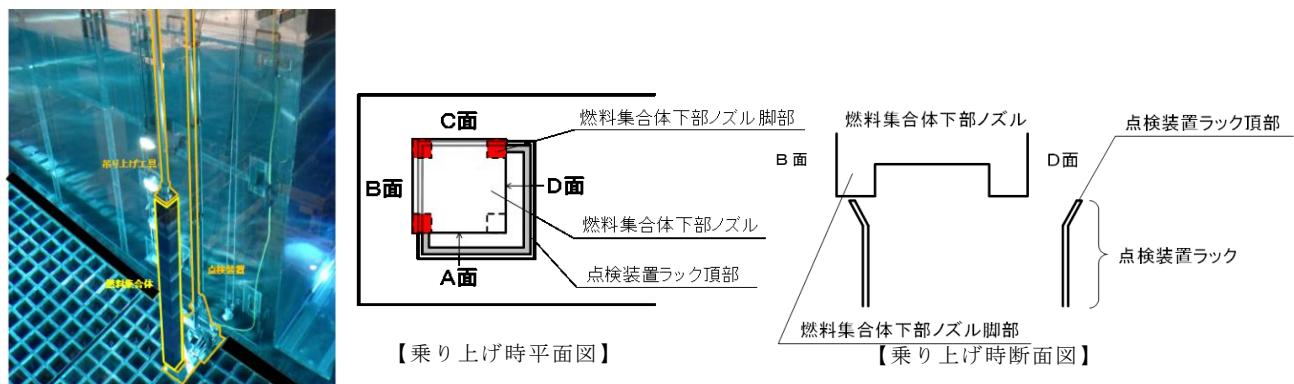
図3-1 事象発生概要

本事象は、使用済燃料ピットクレーンを使用して、燃料集合体を使用済燃料ラック上に設置した点検装置ラックに挿入していたところ、燃料集合体がラック枠に乗り上げたことにより、クレーンの吊り上げ荷重が減少したため、落下信号が発信したものであり、燃料集合体は落下していない。

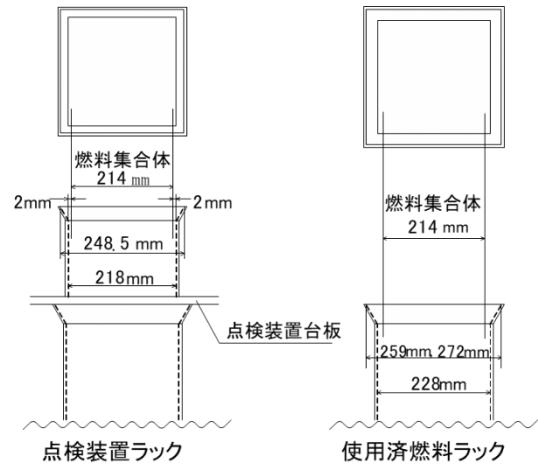
図 3-3 点検装置ラックと使用済燃料ラックの寸法比較

➤ 使用済燃料ラックの内寸法は、燃料集合体の外寸法 (214 mm) に対して片側 7 mm の隙間を有する値 (228 mm) に設定しているが、点検装置ラックの内寸法については、点検中の燃料集合体の揺れ、回転等を防止するため、片側 2 mm の隙間に制限した値 (218 mm) としており、開口寸法も点検装置ラックの方が小さく設計されている。

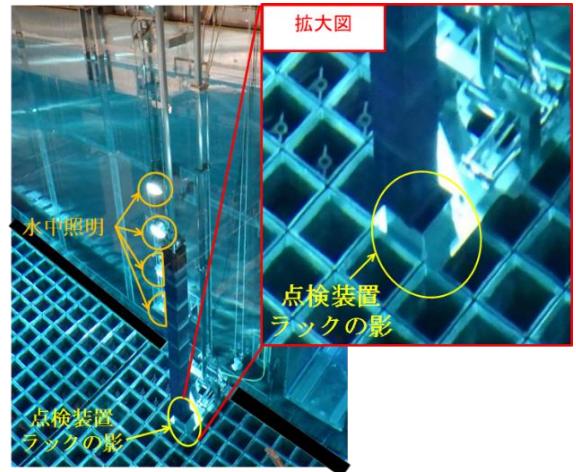
図 3-4 点検装置ラックの視認性

② 使用済燃料ピット内に設置されている常設の水中照明によって点検装置ラックにできる影により、点検装置ラック開口部の視認性が低下しており、点検装置ラックへの挿入状況の確認作業は使用済燃料ラックへの燃料集合体挿入作業に比べて難しい状況となっていた。

➤ 作業員への聞き取り調査の結果、使用済燃料取扱工具操作員及び使用済燃料ピットクレーン操作員は、使用済燃料ピット内に設置されている常設の水中照明が点検装置ラックに当たって影ができ、使用済燃料ラックに比べて点検装置ラック開口部が見え難かったことから、燃料集合体の下部ノズルと点検装置ラックのセンタリング確認及び挿入状況の確認が難しいと認識していた。

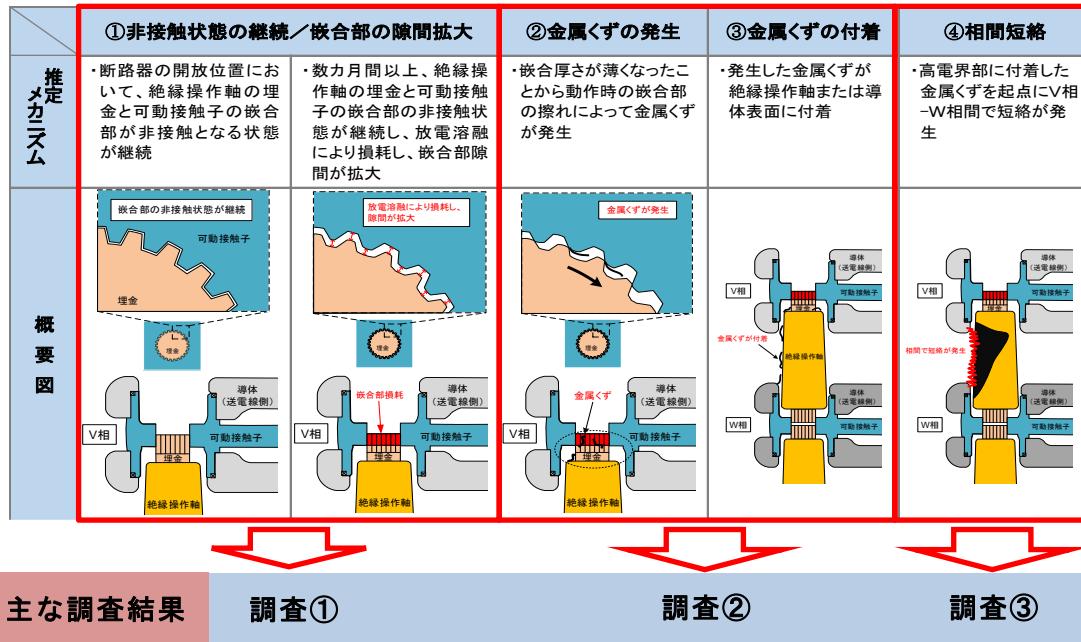
- ① 構造上生じる断路器内部の絶縁操作軸埋金と可動接触子の嵌合部の隙間が放電溶融で拡大し、その後、動作時の擦れで発生した金属くずが高電界部に付着することにより短絡が発生した。
- 内部確認等の調査結果から以下のメカニズムにより短絡に至ったものと推定した。

- ① 故障した断路器の絶縁操作軸、可動接触子等の損耗した部品については、新品に交換した。
- ② 当該断路器と同一構造及び使用状態が同じ断路器計 13 台について、嵌合部の外観及びフッ素化合物の有無を確認する内部開放点検を行ったところ、2 台で絶縁操作軸埋金嵌合部に放電による損耗を確認したことから、絶縁操作軸等の部品を新品に交換した。
- ③ 同一構造及び使用状態が同じ断路器（計 14 台）について、嵌合部の放電の有無を確認する部分放電診断の常時計測・常時記録及び金属くず等による振動を確認する内部異物診断の定期的な実施により状態監視を強化するとともに、恒常的な対策についても検討していく。
- ④ 187kV 母線連絡遮断器の保護リレーの試験再開にあたっては、模擬負荷を使用することにより、3 号機に接続しない試験系統を構成するとともに、今後実施する保護リレーの試験においては、リスク低減に係る取り組みを実施する。

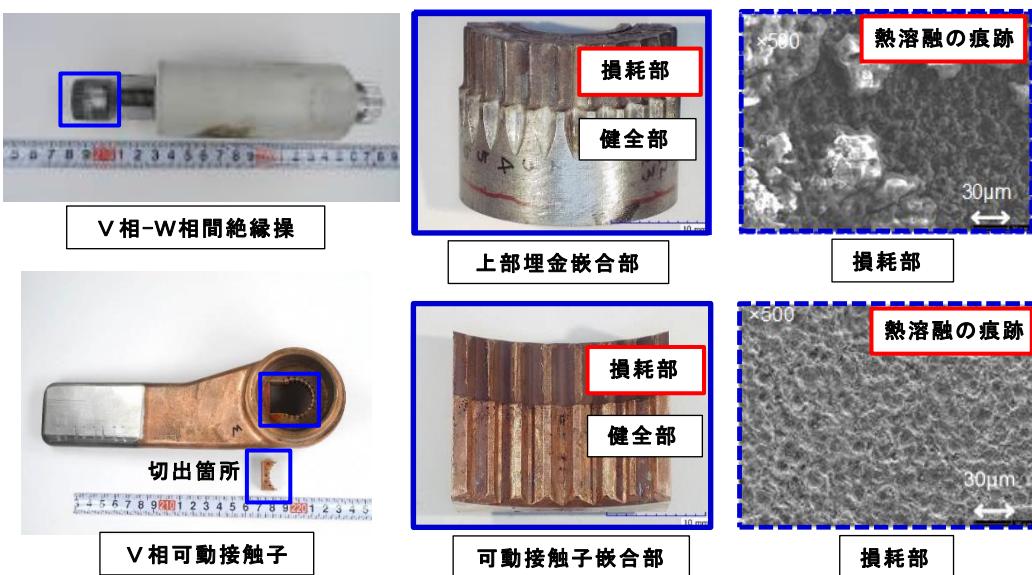
### 【調査①】外観確認及び電子顕微鏡による表面観察結果

V相-W相間絶縁操作軸上部埋金及びV相可動接触子の嵌合部の外観を確認をした結果、均一に損耗しており、健全部より小さくなっていた。また、電子顕微鏡で当該損耗部の表面を観察したところ、熱影響による金属溶融の痕跡を確認した。その後、構造上、当該嵌合部では非接触状態が発生することが判明し、非接触状態が継続することで放電が発生することも実証試験で確認できた。

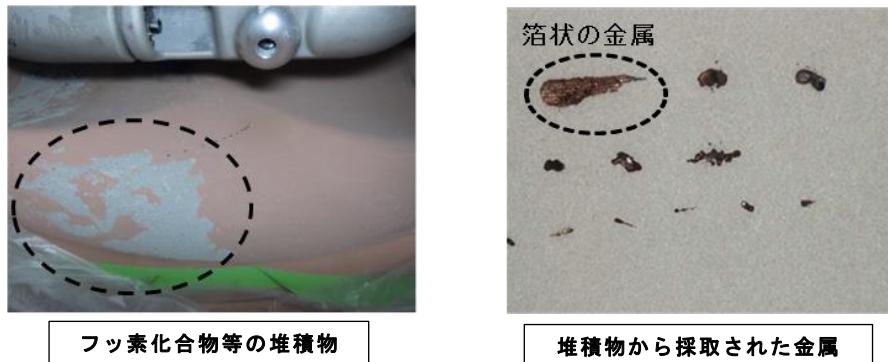
## 【調査②】断路器の内部調査結果

断路器ユニットの内部調査によって確認された堆積物から、放電に伴って発生するフッ素化合物（断路器内に充填している六フッ化硫黄ガスの分解により発生）とともに、箔状の金属（最大で約4mm）が採取された。当該金属を成分分析した結果、絶縁操作軸の上部埋金（アルミ合金）と可動接触子（銅）の金属成分を検出した。また、当該金属成分については、短絡が発生したV相－W相間絶縁操作軸の表面においても顕著に検出された。

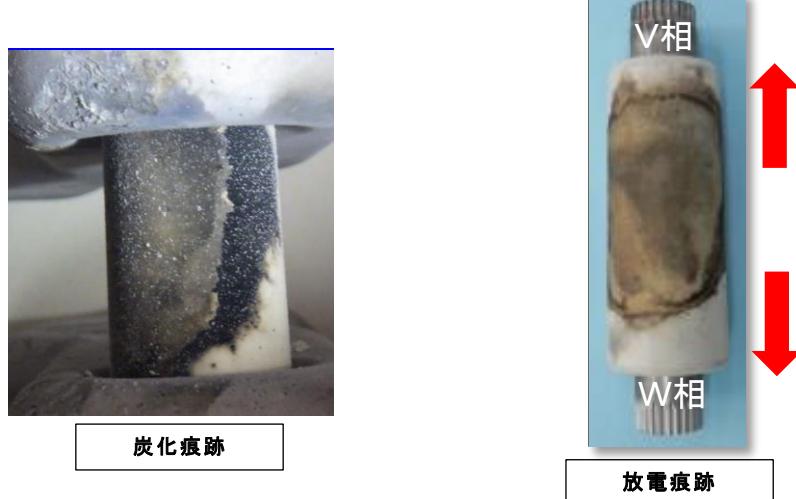
## 【調査③】絶縁操作軸表面の外観結果

V相－W相間絶縁操作軸表面の外観確認の結果、相間短絡により発生したと推定される炭化痕跡（放電痕跡）を確認した。
