# 伊方発電所の状況について

令和6年8月28日  
四国電力株式会社

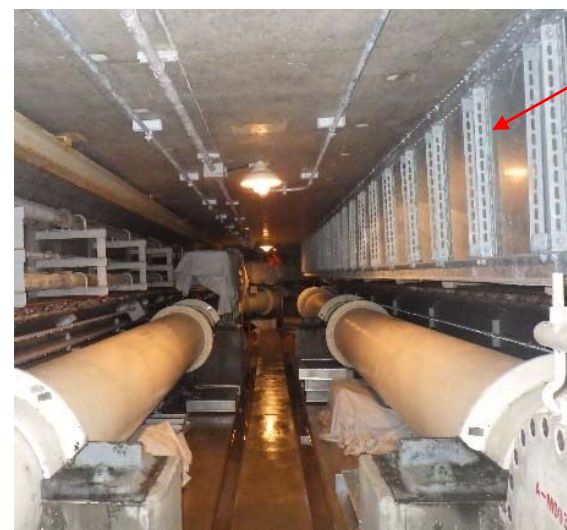
耐火材施工

火災防護対策工事作業状況  
(海水管トレンチエリア)

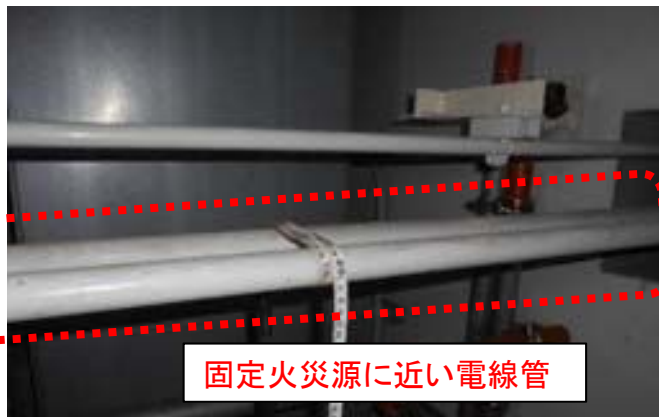
固定火災源に近い電線管

事案の概要	当社の対応	対応状況
① 火災防護対象ケーブルを収容する電線管に、隔壁等の系統分離対策が施工されていない。	<ul style="list-style-type: none"> <li>速やかに固定火災源に近い電線管に耐火材を施工するなど工事計画と現場状況の不整合を解消する対応を進めている。</li> <li>次回(第17回)定期検査終了までに、部屋、通路部内に設置されている、火災により損傷の可能性がある防護すべき機器(電線管等)に耐火材を施工するなど、更なる火災防護の強化を実施予定。</li> </ul>	<p><b>2024年3月完了</b></p> <p><b>2024年9月完了予定                      (3号第17回定検で実施予定)</b></p>

【固定火災源に近い電線管への耐火材施工状況】(2024年3月完了)

(施工前)

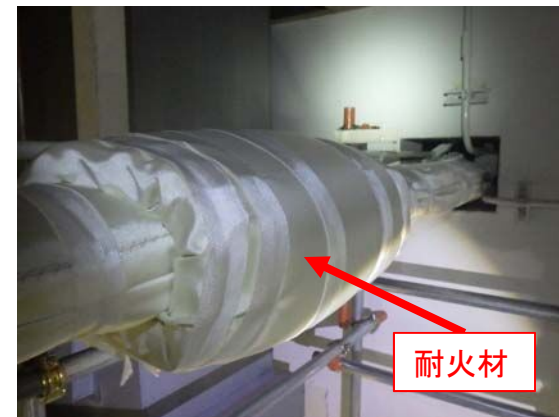
耐火材

(施工後)

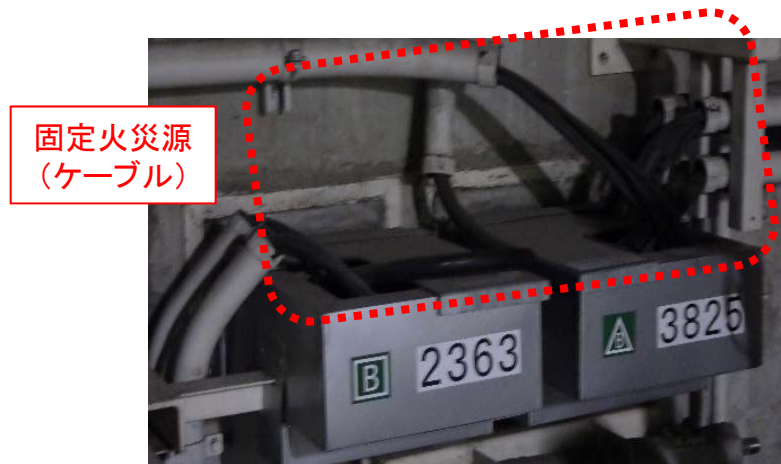
(施工前)

事案の概要	当社の対応	対応状況
② 原子炉を手動で停止するための手段(成功パス)が確保できていない。	<ul style="list-style-type: none"> <li>主蒸気管室での火災発生リスクを低減するため、速やかに主蒸気管室を持込可燃物保管禁止とするとともに、固定火災源となる動力ケーブルに耐火材を施工する対応を進めている。</li> <li>次回(第17回)定期検査終了までに、部屋、通路部内に設置されている、火災により損傷の可能性がある防護すべき機器(電線管等)に耐火材を施工するなど、更なる火災防護の強化を実施予定。</li> </ul>	<p><b>2024年3月完了</b></p> <p><b>2024年9月完了予定 (3号第17回定検で実施予定)</b></p>

【主蒸気管室内の固定火災源への耐火材施工状況】(2024年3月完了)

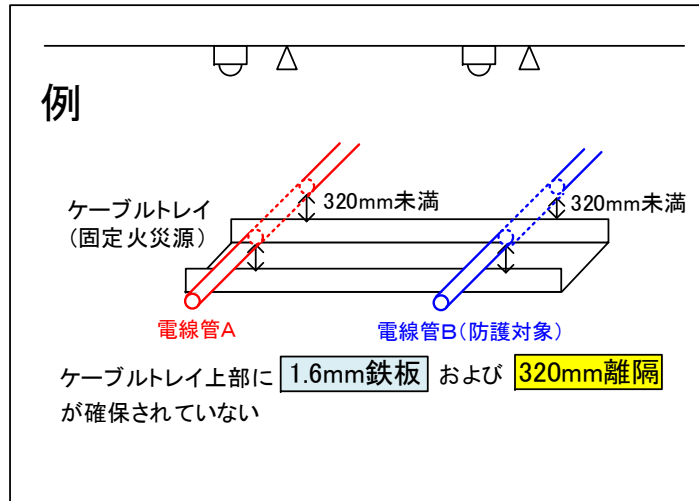
① 火災防護対象ケーブルを収容する電線管に、隔壁等の系統分離対策が施工されていない。

防護すべき機器 (電線管B) と固定火災源 (ケーブルトレイ) との間に、1.6mm以上の厚さの鉄板および320mm以上の離隔確保ができておらず、工事計画どおりの系統分離ができていない※1。

※1 従来は手動操作に期待し、原子炉を手動で停止するための手段 (成功パス) を確保していたが、設備による系統分離対策へ変更していた。

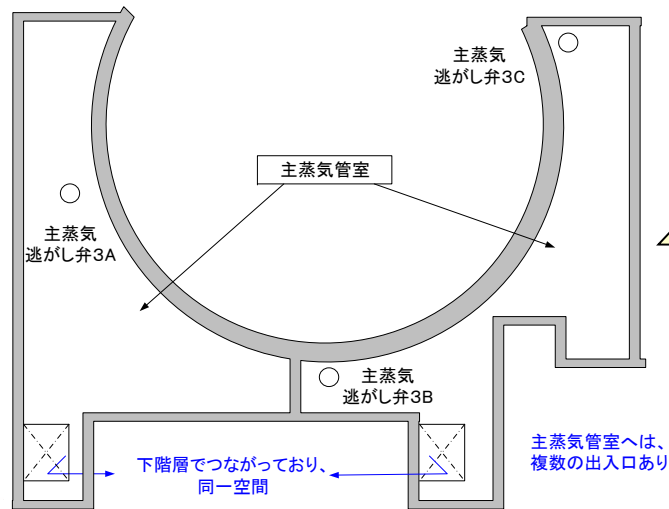
② 原子炉を手動で停止するための手段 (成功パス) が確保できていない。

発電所の安全停止に必要な主蒸気逃がし弁※2については、同弁を設置している主蒸気管室内で火災が発生しても、同弁へアクセスし、手動操作が可能である必要があるが、主蒸気管室全体に火災が及んだ場合は、同弁への速やかなアクセスおよび手動操作ができない※3。

※3 当社は、主蒸気管室は空間が広く、アクセスし易いため、消火後に手動操作できると考えていた。
