伊方発電所の状況について

令和6年9月3日
四国電力株式会社

4. 原子力規制検査における指摘事項について

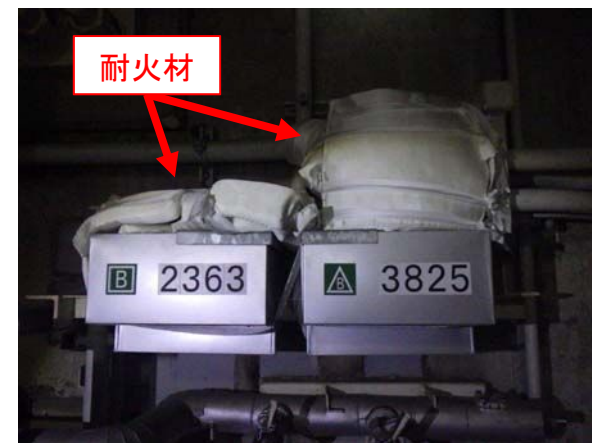
【主蒸気管室内の固定火災源への耐火材施工状況】(2024年3月完了)

事案の概要	当社の対応	対応状況
② 原子炉を手動で停止するための手段(成功パス)が確保できていない。	<ul style="list-style-type: none"> 主蒸気管室での火災発生リスクを低減するため、速やかに主蒸気管室を持込可燃物保管禁止とするとともに、固定火災源となる動力ケーブルに耐火材を施工する対応を進めている。 次回(第17回)定期検査終了までに、部屋、通路部内に設置されている、火災により損傷の可能性がある防護すべき機器(電線管等)に耐火材を施工するなど、更なる火災防護の強化を実施予定。 	<p>2024年3月完了</p> <p>2024年9月完了予定 (3号第17回定検で実施予定)</p>

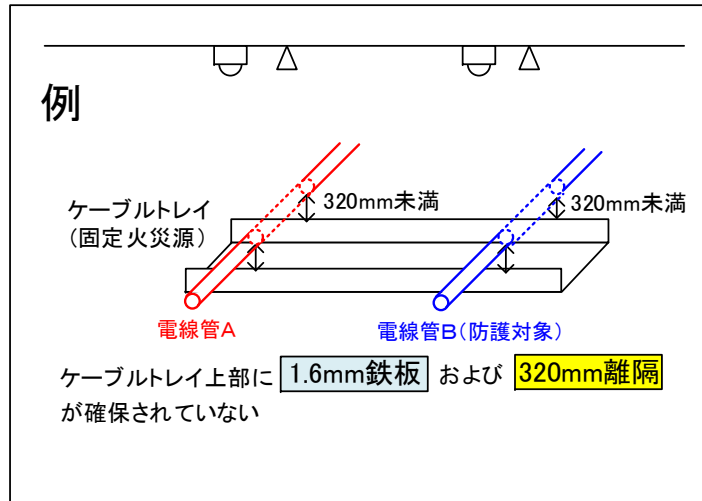
①火災防護対象ケーブルを収容する電線管に、隔壁等の系統分離対策が施工されていない。

防護すべき機器(電線管B)と固定火災源(ケーブルトレイ)との間に、1.6mm以上の厚さの鉄板および320mm以上の離隔確保ができておらず、工事計画どおりの系統分離ができていない※1。

※1 従来は手動操作に期待し、原子炉を手動で停止するための手段(成功パス)を確保していたが、設備による系統分離対策へ変更していた。
