[異常時通報連絡の公表文 (様式 1 - 1)]

伊方3号機ディーゼル発電機の起動試験における
起動不調について

15 . 11 . 10
原子力安全対策推進監
(内線2352)

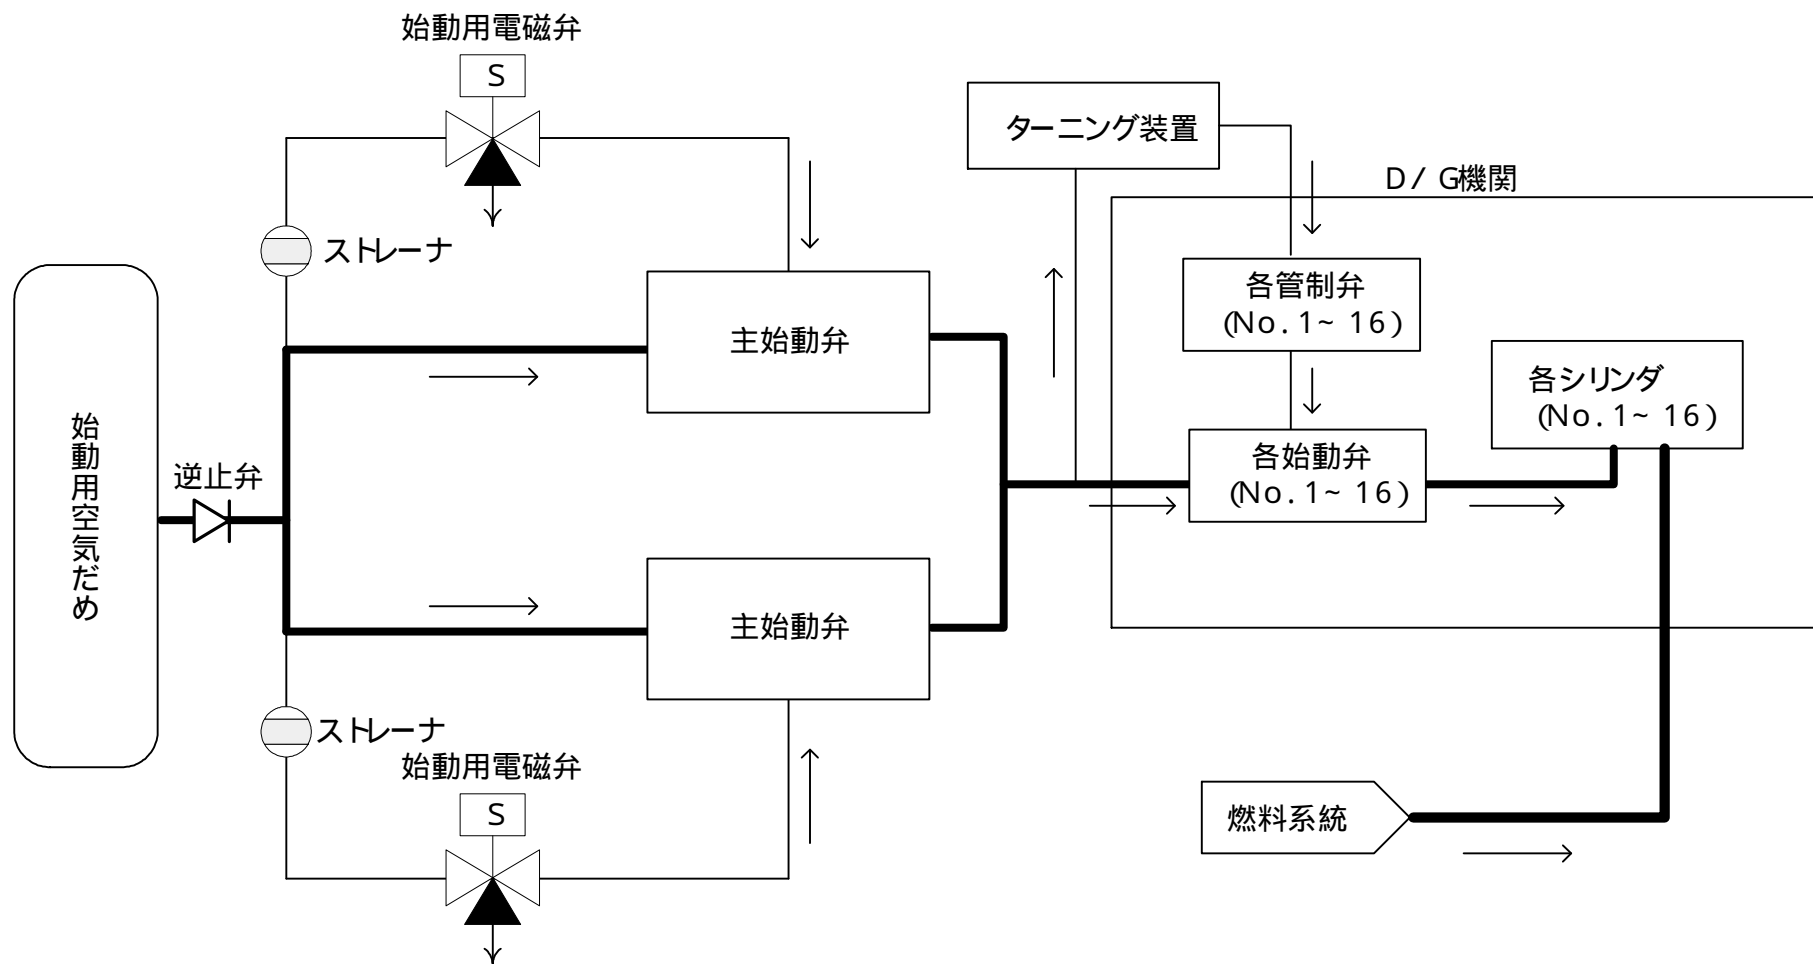
伊方発電所第3号機 非常用ディーゼル発電機3A始動空気 燃料系統図

- 1 起動系統(始動空気及び燃料系統等)の点検を実施したが、特に異常は確認できなかった。
- 2 原因については、起動系統における一過性の要因により、一時的に起動できなかったものと推定される。
- 3 このため、再度、起動試験を実施し、10月18日0時55分、健全であることを確認した。
- 4 本事象による環境への放射能の影響はない。

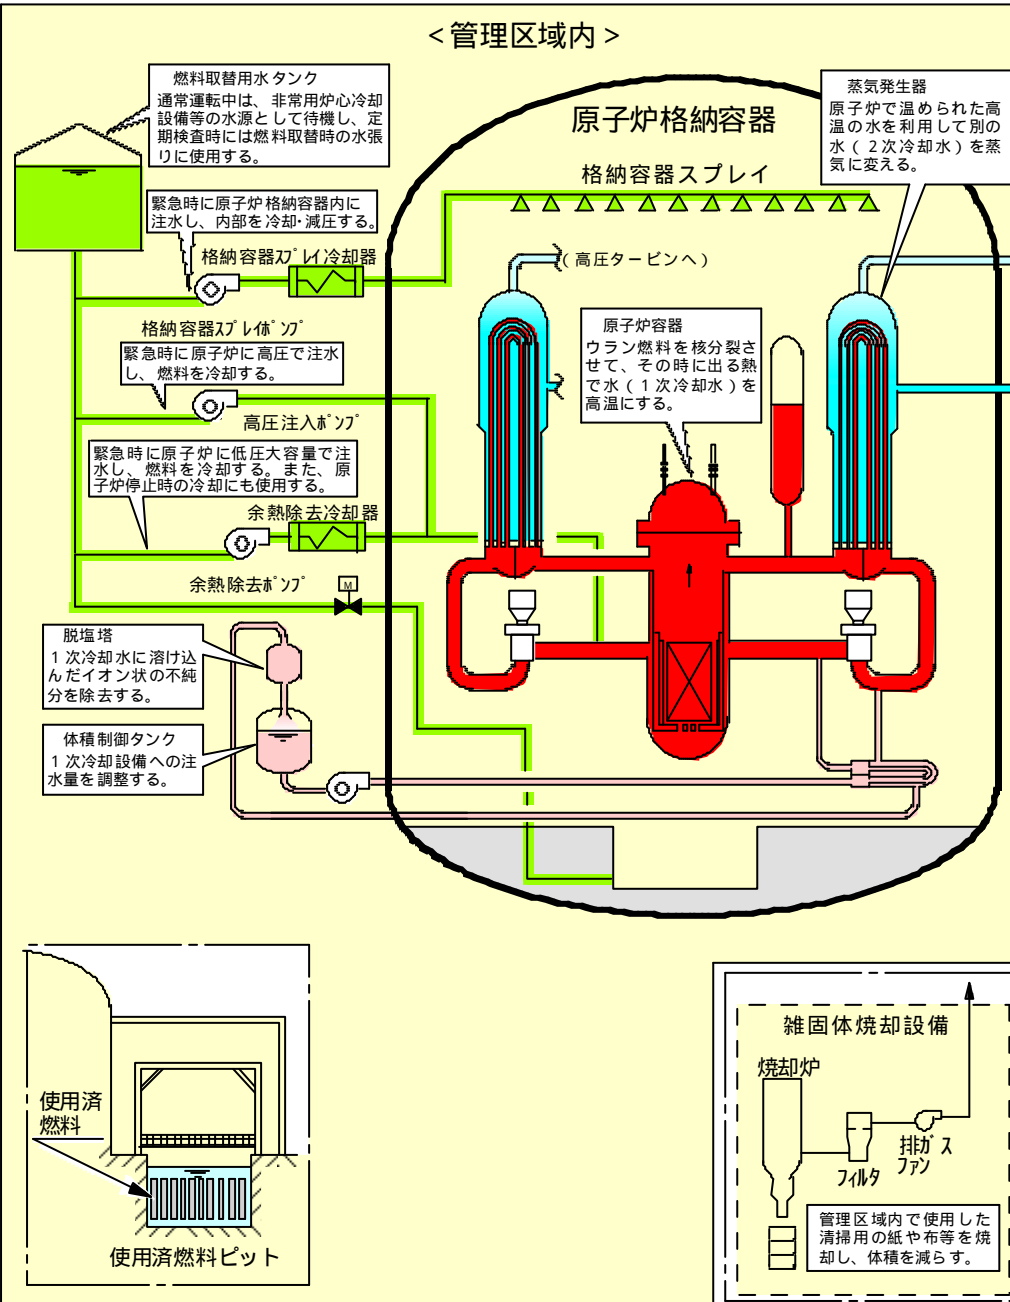
伊方発電所 基本系統図

- : 原子炉で発生した熱を蒸気発生器に伝える設備（1次冷却設備）[放射性物質を含む]
- : 緊急時に原子炉等を冷やす設備（非常用炉心冷却設備等）[放射性物質を含む]
- : 1次冷却水の水質・水量を調整する設備（化学体積制御設備）[放射性物質を含む]
- : 蒸気発生器でできた蒸気でタービンをまわし発電する設備（2次冷却設備）[放射性物質を含まない]
- : 管理区域 原子炉格納容器、使用済燃料等の貯蔵、放射性廃棄物の廃棄等の場所であって、その場所の放射線が一定レベル(3月間に1.3ミリシーベルト)を超える恐れのある場所 [実用発電用原子炉の設置、運転等に関する規則第1条第2項第4号に規定]

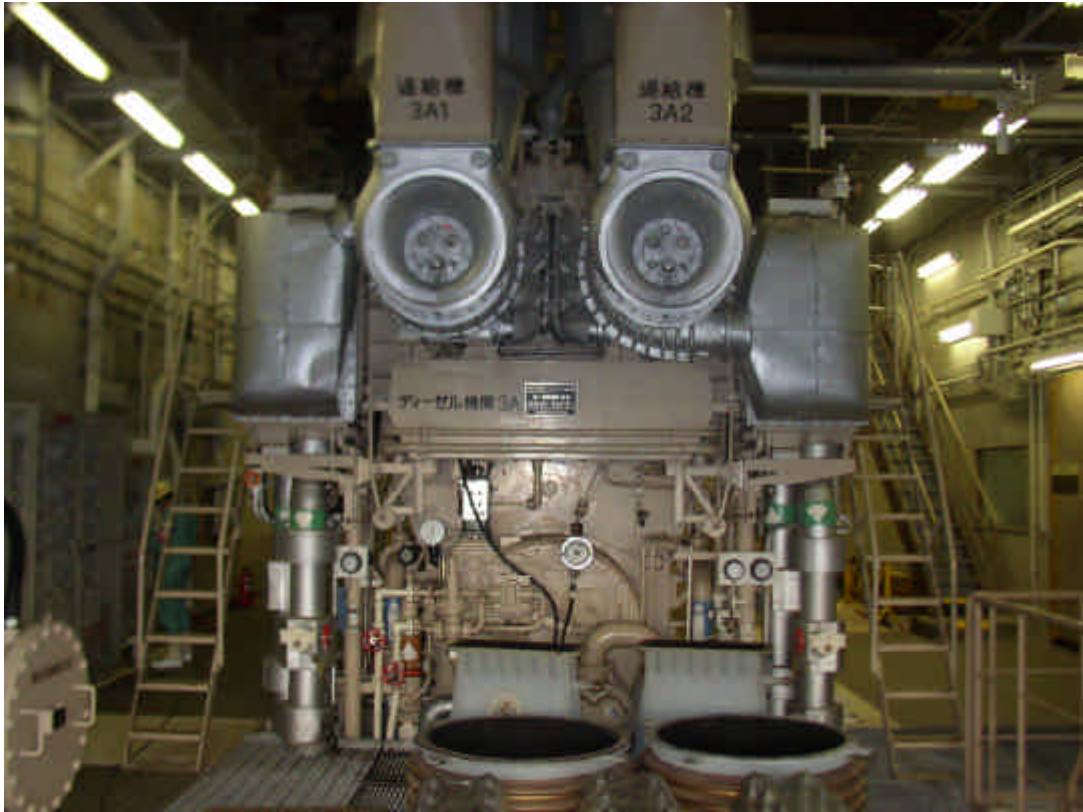
非常用ディーゼル発電機全景

プラントの通常電源喪失時にプラントを安全に停止するのに必要な補機・設備に動力を供給する発電機。
