[ 異常時通報連絡の公表文 (様式 1 - 1 ) ]

伊方3号機原子炉容器フランジ部漏えい検知用配管の  
温度上昇について

15.12.15  
原子力安全対策推進監  
(内線2352)

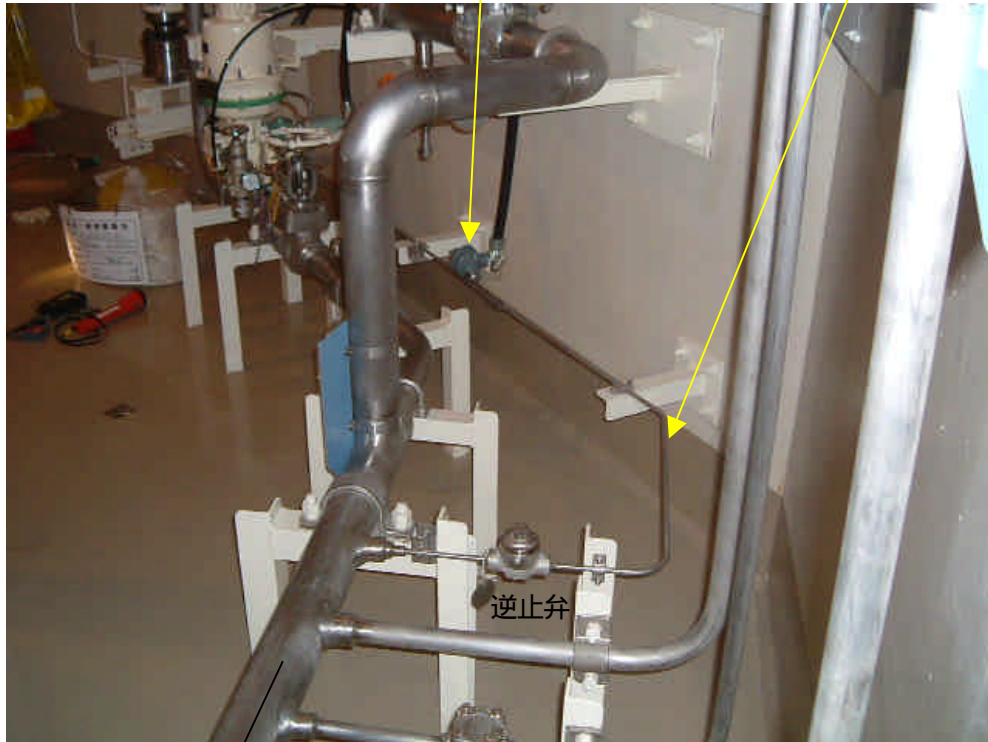
原子炉容器フランジ部漏えい検知用配管部

温度検出器

当該配管

材質：ステンレス

外径：9.53mm

厚さ：1.65mm

逆止弁

格納容器冷却材  
ドレンタンクへ
