伊方 1 号機原子炉補助建屋排気筒排気ダクトのひび割れ  
について

16.12.24  
原子力安全対策推進監  
(内線2352)

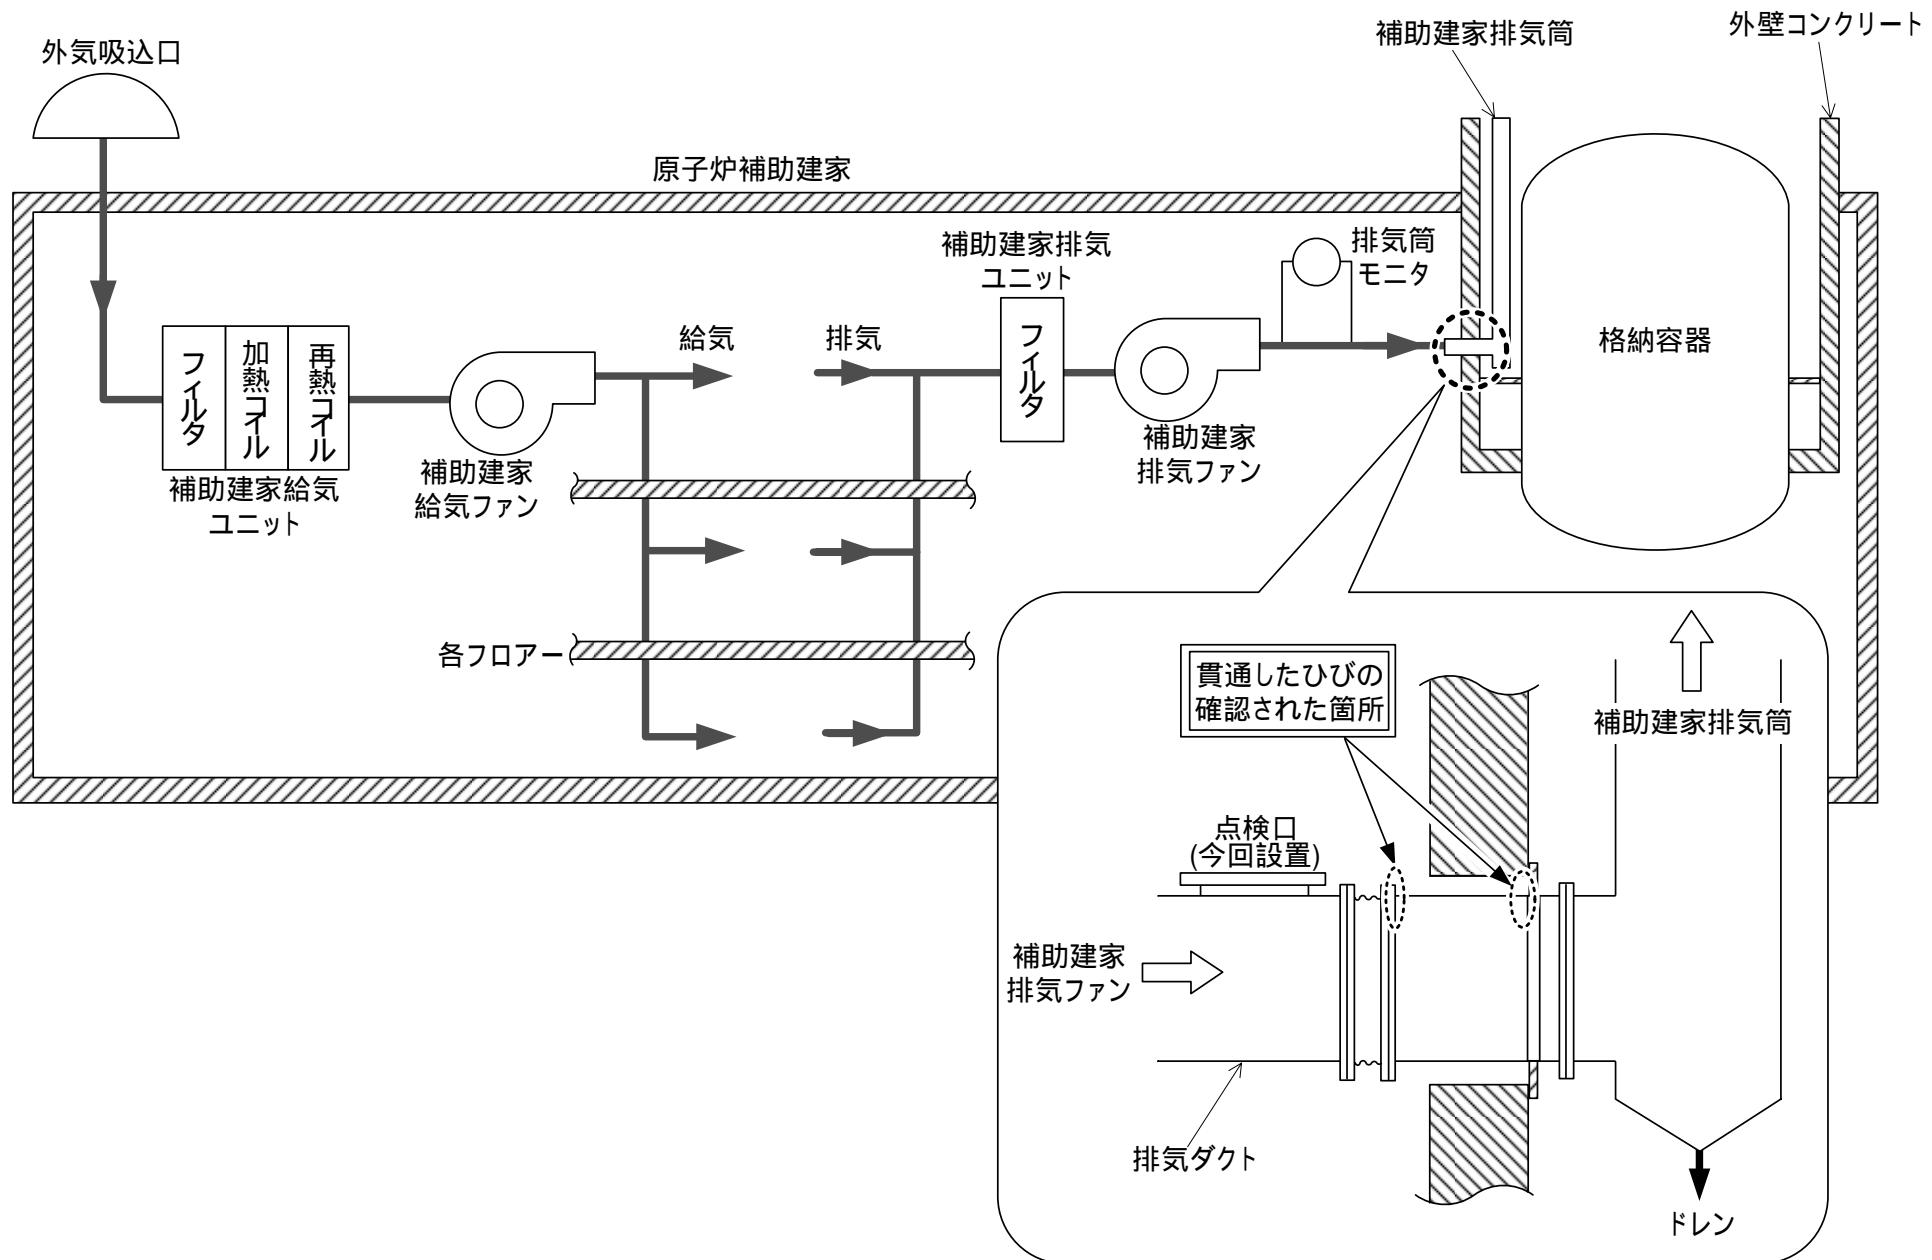
## 伊方1号機原子炉補助建家換気空調概略系統図

原子炉補助建家は、原子炉格納容器に隣接する建家で、化学体積制御設備、廃棄物処理設備等を収容している。原子炉補助建家内の空気は、ファンで吸引され、フィルターを通った後、排気筒モニタによる放射線量の常時監視のもとで、原子炉補助建家排気筒から排気される。

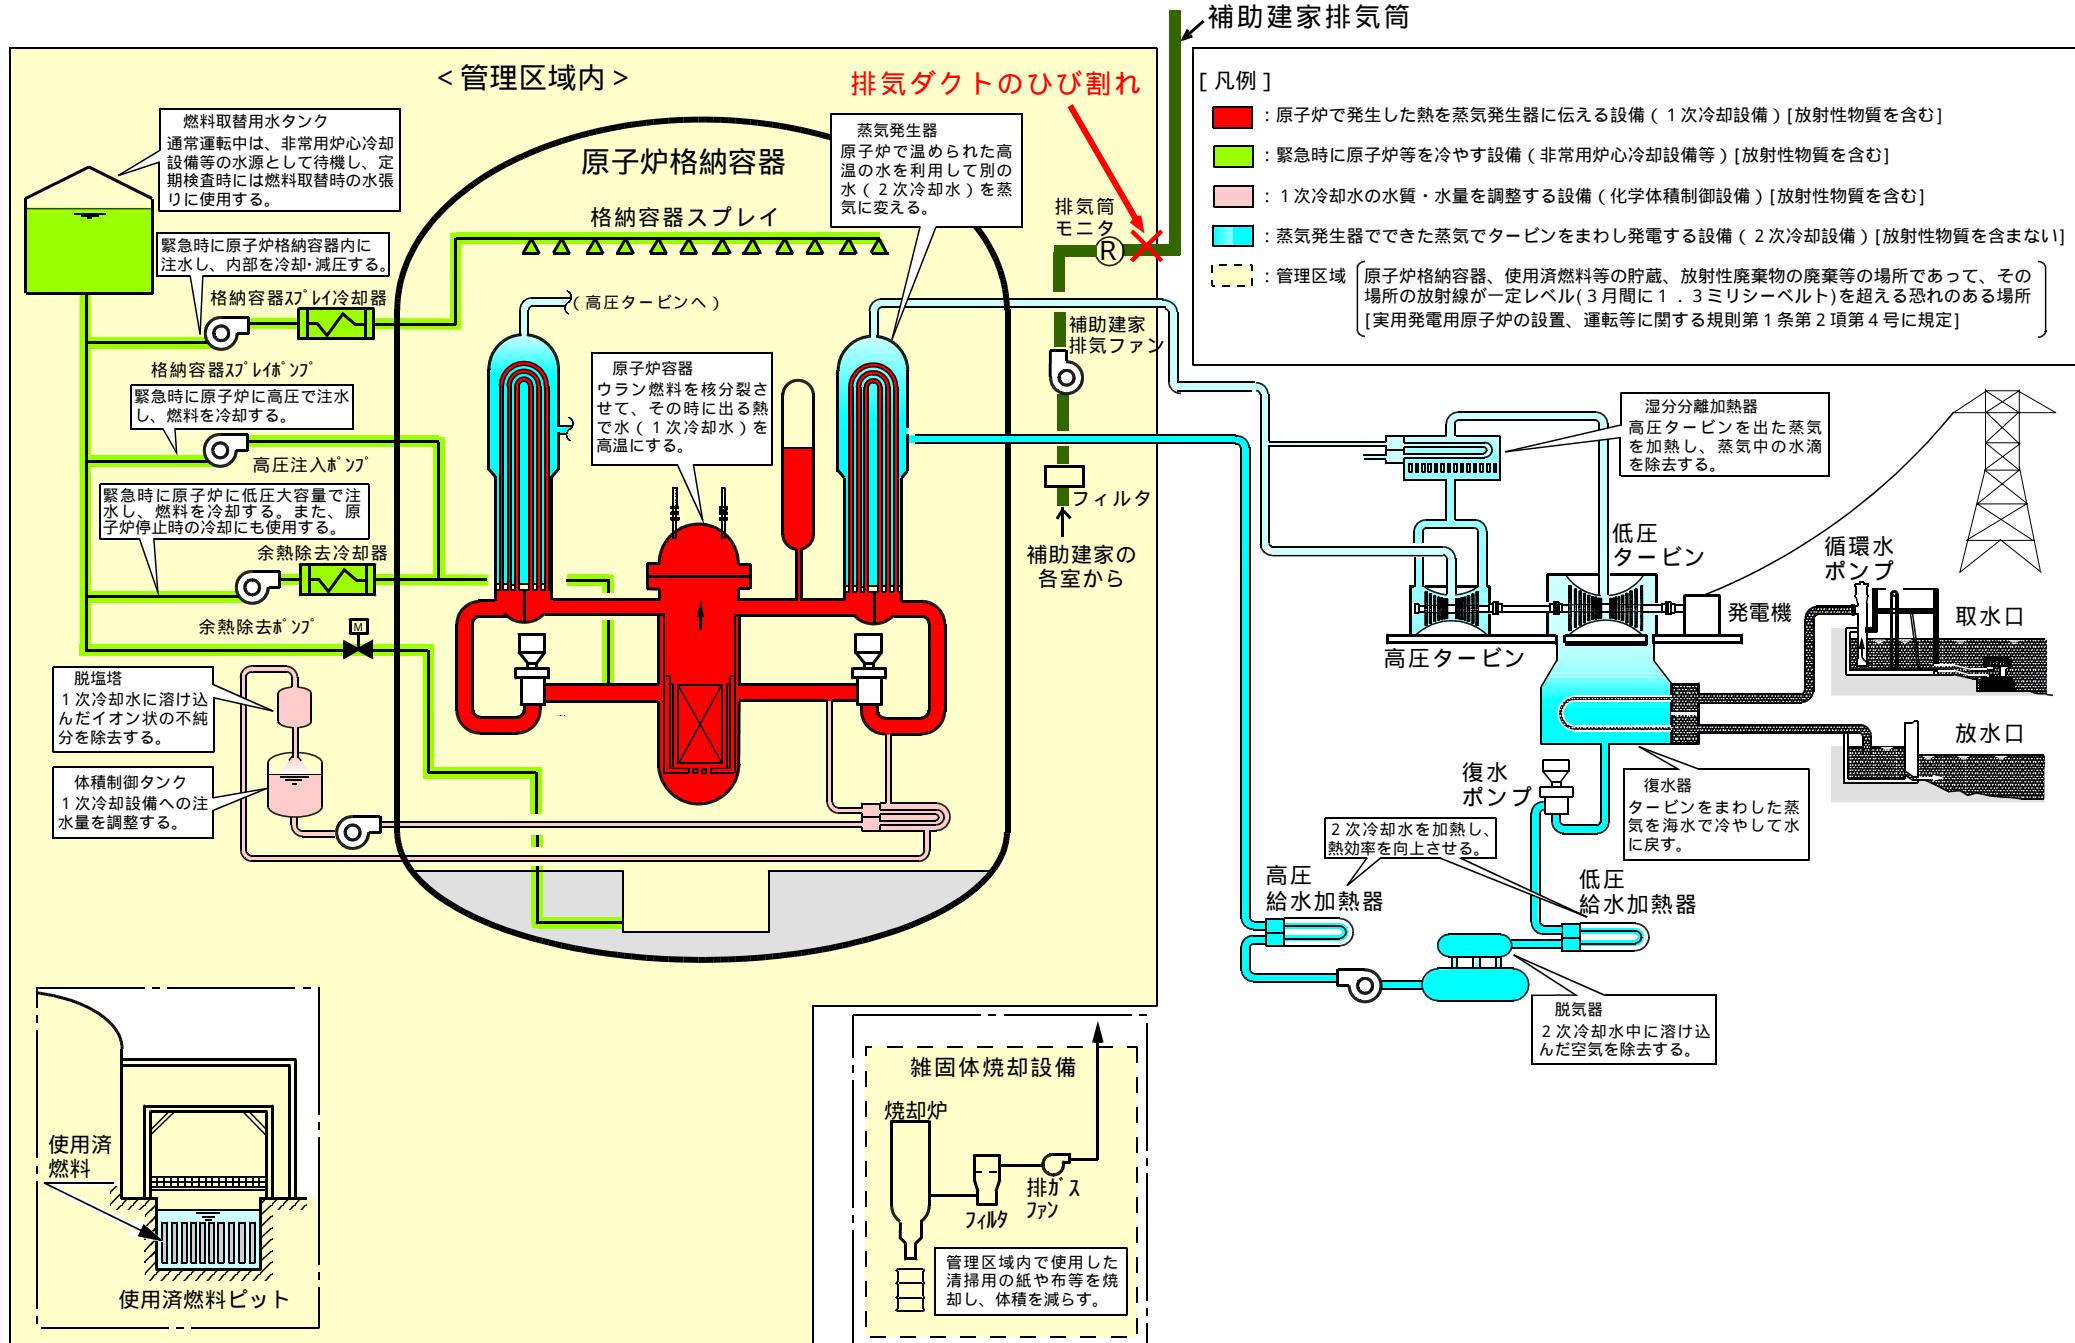
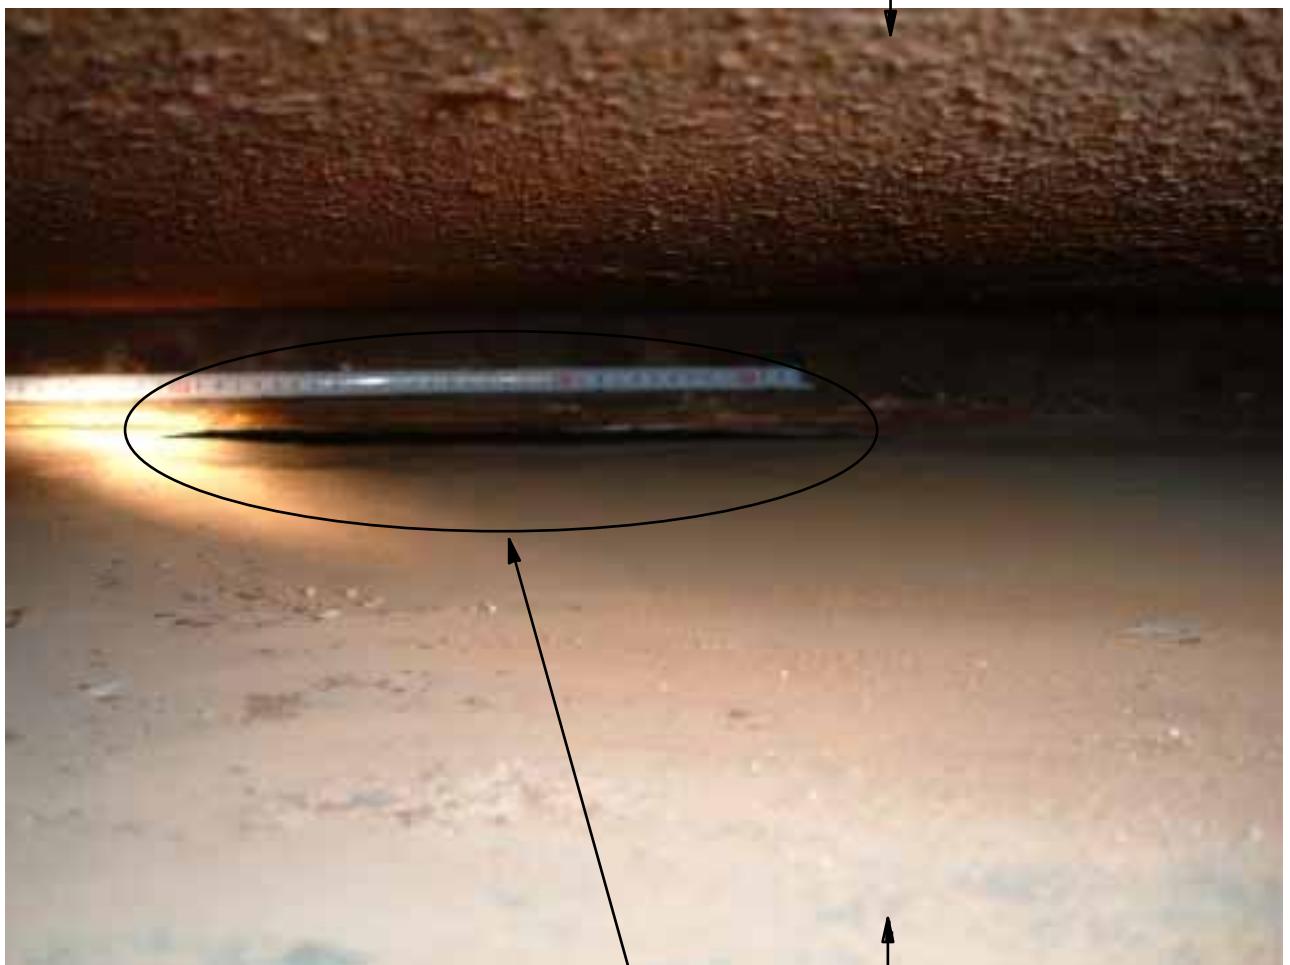
# 伊方発電所 基本系統図

補助建家

ひび割れ箇所

排気ダクト

- 1 点検調査を実施した結果、当該ダクト内面に12箇所のひび割れがあり、そのうち貫通したものを 4 箇所確認した。今後、金属組織調査等により、原因究明を実施する。
- 2 なお、当該ダクトのひび割れの貫通が確認された場所は、補助建屋内であり、建屋の排気が排気筒以外から外部へ放出されることはない。
- 3 本事象によるプラント運転への影響及び環境への放射能の影響はない。
