[異常時通報連絡の公表文 (様式 1 - 1)]

伊方 1 号機非常用ディーゼル発電機 1 B 清水加熱器加熱用
補助蒸気の漏えいについて

19 . 9 . 10
原子力安全対策推進監
(内線2352)

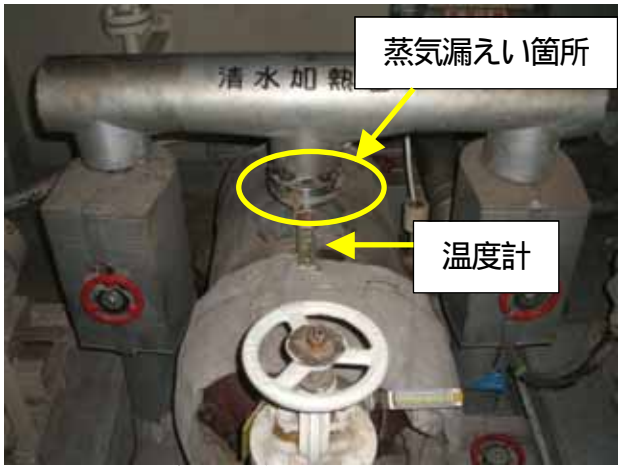
非常用ディーゼル発電機清水加熱器

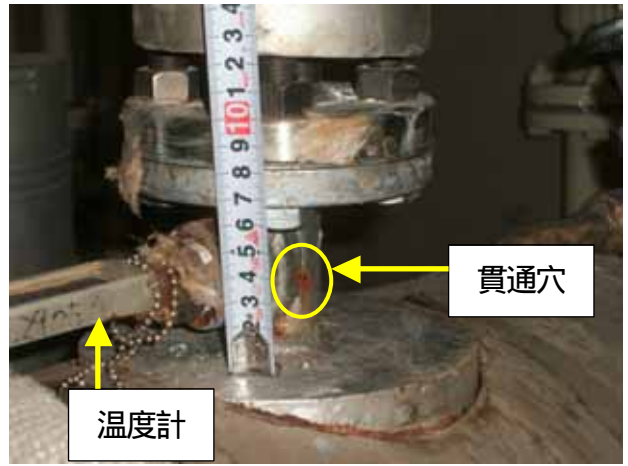
- 1 調査の結果、当該配管には、約1mm×約1mmの貫通穴が1箇所確認されたため、補修剤による処置で仮復旧した。
- 2 その後、当該配管を新品の配管に取り替え、8月30日10時00分、漏えいのないことを確認し、通常状態に復旧した。
- 3 なお、今回の事象は、非常用ディーゼル発電機1Bの機能には影響のないものであった。
- 4 原因については、引き続き調査する。

貫通穴(1 mm x 1 mm)

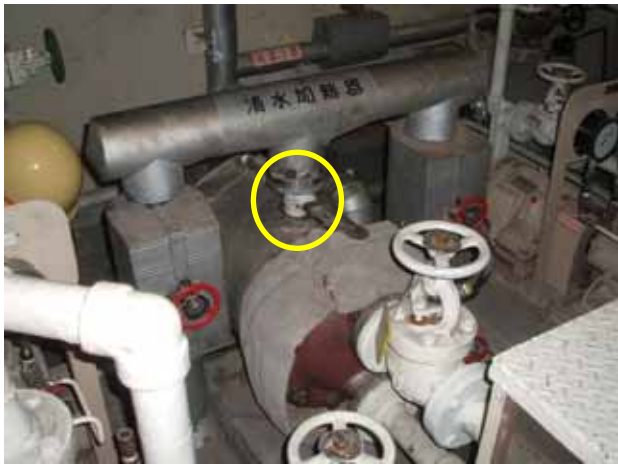
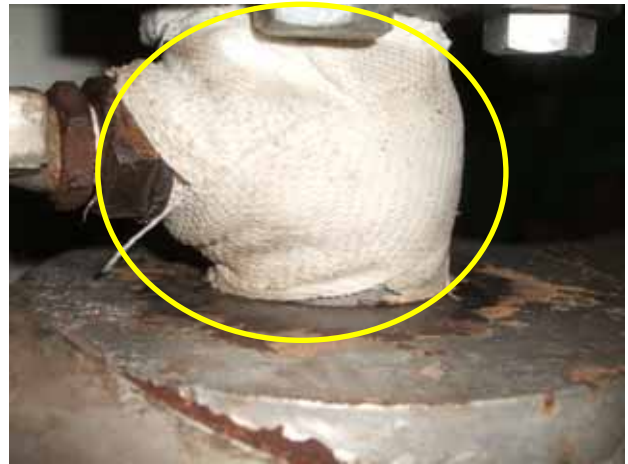
補修剤による応急措置

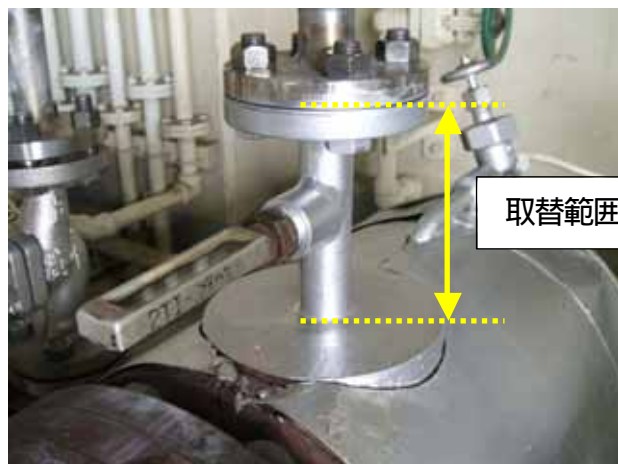
配管取替後
