伊方3号機非常用ディーゼル発電機3B始動用空気圧縮機の異常について

20.11.10  
原子力安全対策推進監  
(内線 2352)

伊方発電所3号機 ディーゼル発電機B始動空気系統概略図

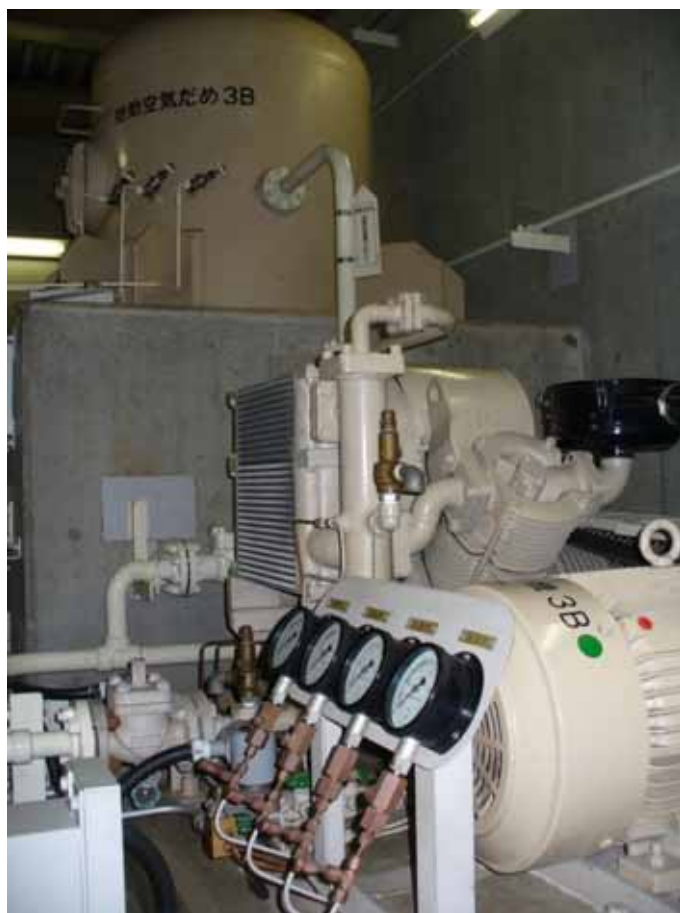
始動空気だめと始動用空気圧縮機

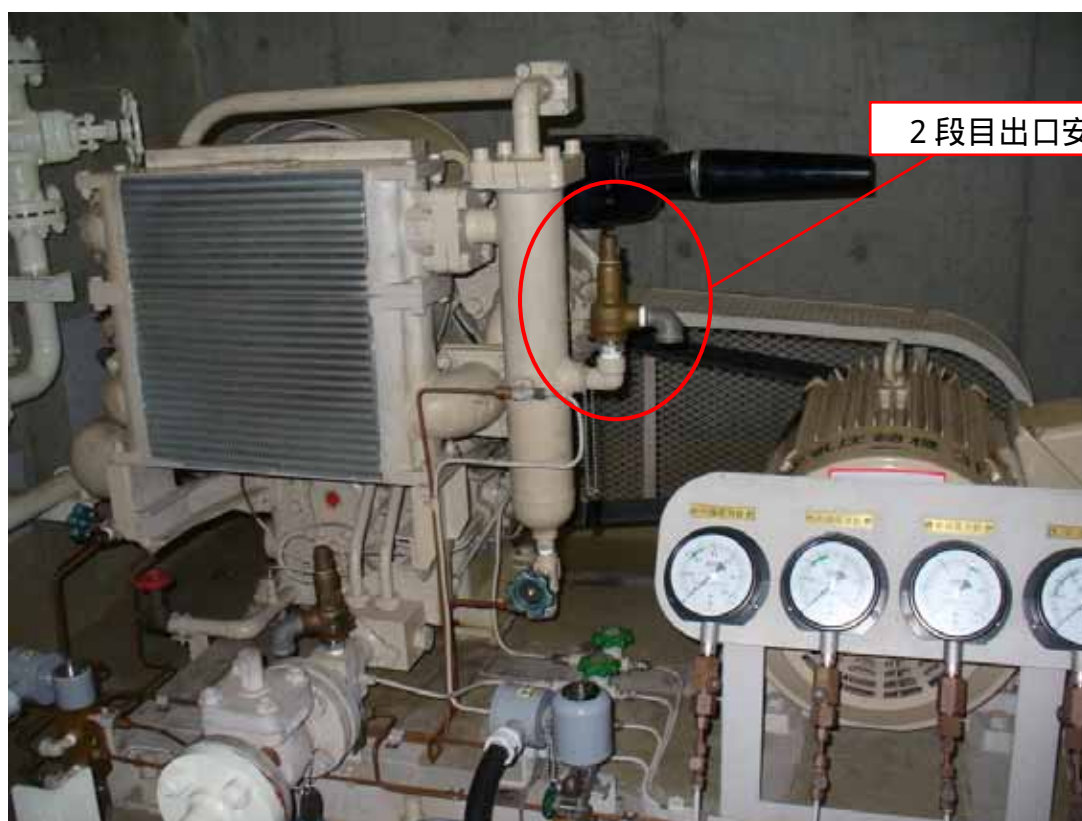
始動用空気圧縮機

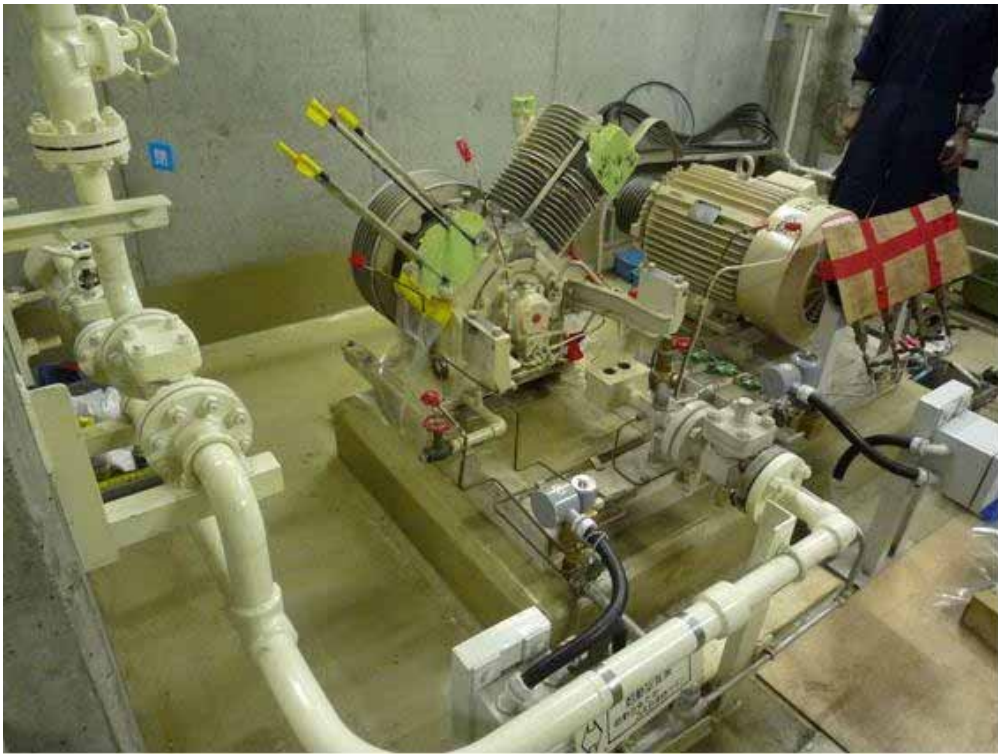
- 当該空気圧縮機は3段のシリンダを通過して順に圧縮空気の圧力を高めるもので、このうち2段目シリンダ通過後の圧力が通常より高くなり、安全弁が動作していた。
- その後の調査の結果、2段目シリンダへの潤滑油配管途中にある逆止弁の動きが悪く、十分な潤滑油が供給されなかったため、2段目シリンダのピストンリングがピストンに固着し、隙間ができていたことが判明した。このため、3段目シリンダから2段目シリンダへ、この隙間を通過して圧縮空気が漏れ、2段目シリンダ内の圧力が通常より高くなり、安全弁が動作したものと推定される。
- 不具合の認められた逆止弁、ピストンおよびピストンリング等を新品に取り替えた後、運転状態を確認し、10月31日(金)13時00分、通常状態に復旧した。
- 今後原因を引き続き調査する。
- この間においても非常用ディーゼル発電機3Aが待機中であり、非常用電源の確保に問題はなかった。
- 本事象によるプラント運転への影響及び環境への放射能の影響はない。

始動用空気圧縮機 分解状況

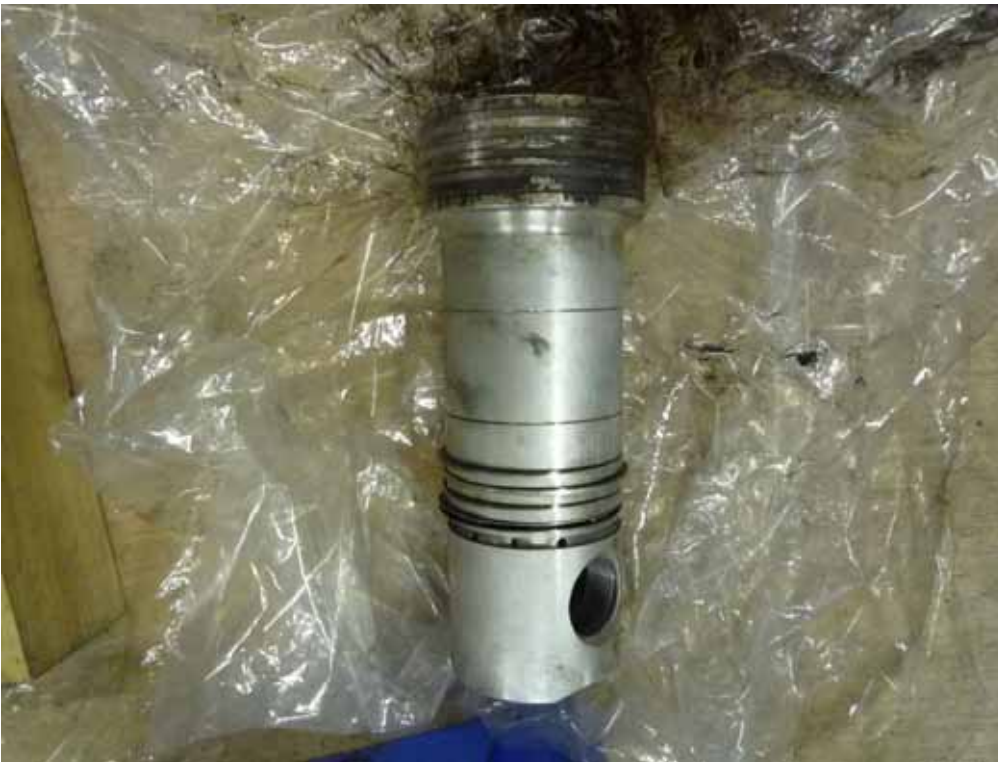
空気圧縮機ピストン
