**伊方 1, 2号機屋内開閉所における発煙について(第2報)**

22. 10. 8  
原子力安全対策推進監  
(内線 2352)

# 伊方発電所 基本系統図

# 伊方2号機OFケーブル監視盤まわり概略図

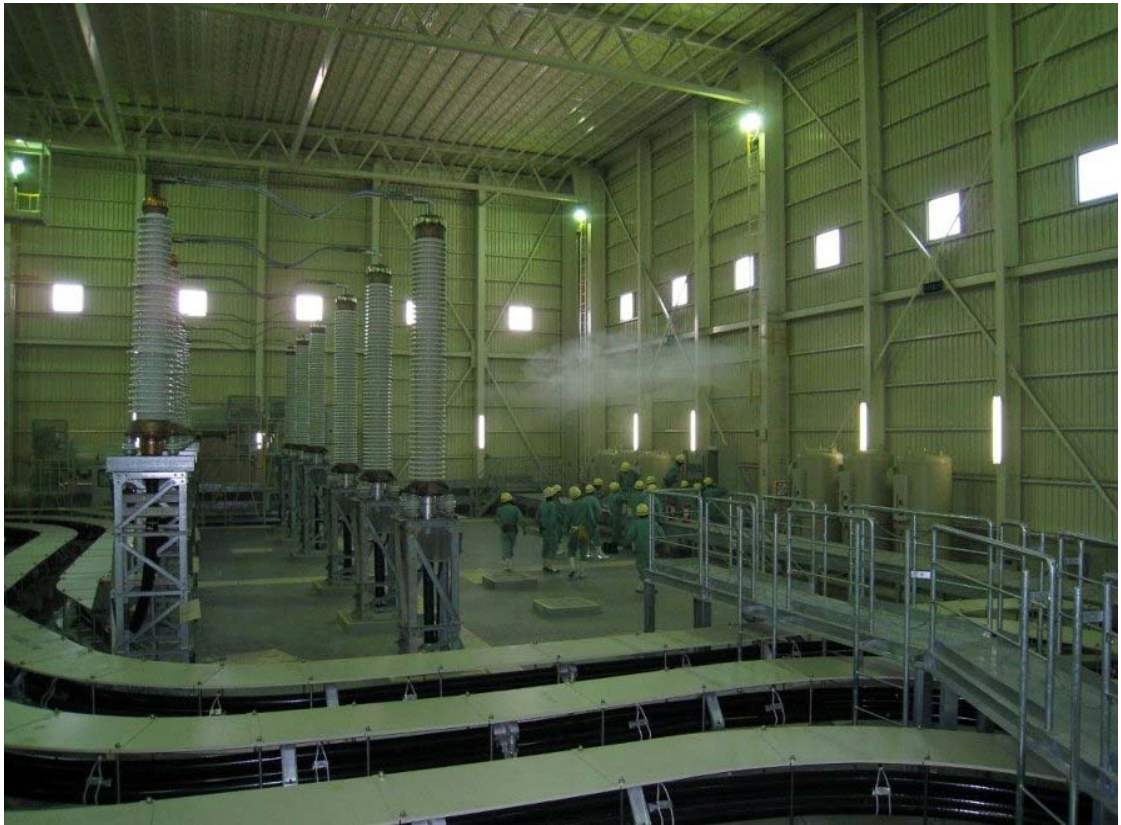
〇Fケーブルに充てんされている絶縁油の状態(圧力・油量)及び〇Fケーブルダクト内の火災を監視する。

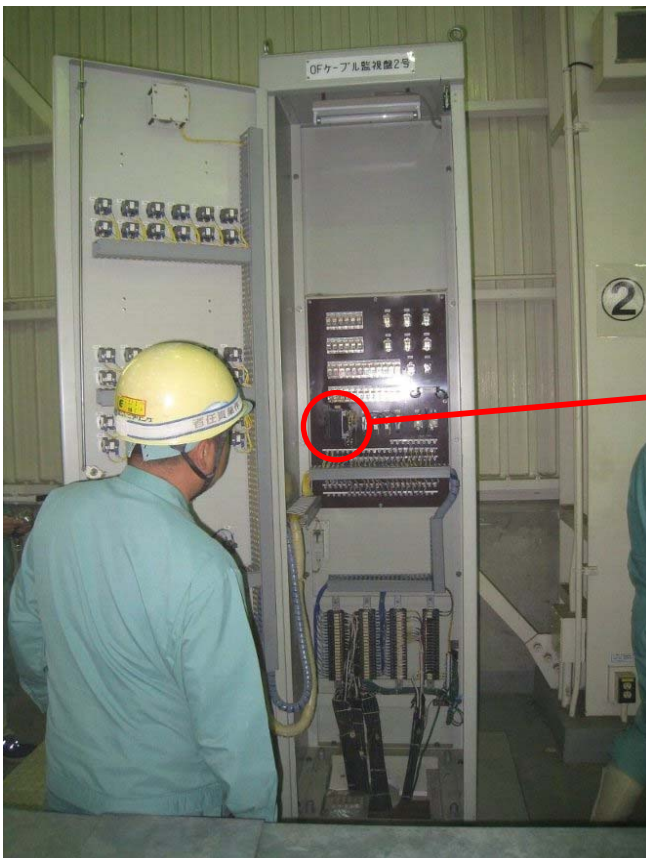
- 1 定期検査中の伊方2号機において、11時46分にOFケーブルの異常を示す信号が発信したことから、1, 2号屋内開閉所にて、2号OFケーブル監視盤から発煙があることを11時55分に運転員が確認した。
- 2 12時01分に監視盤の電源を「切」とし、発煙の停止を確認した。
- 3 消防署には、12時04分に連絡した。
- 4 プラント及び環境への放射能の影響はない。
- 5 詳細は調査中である。

発煙時の状況

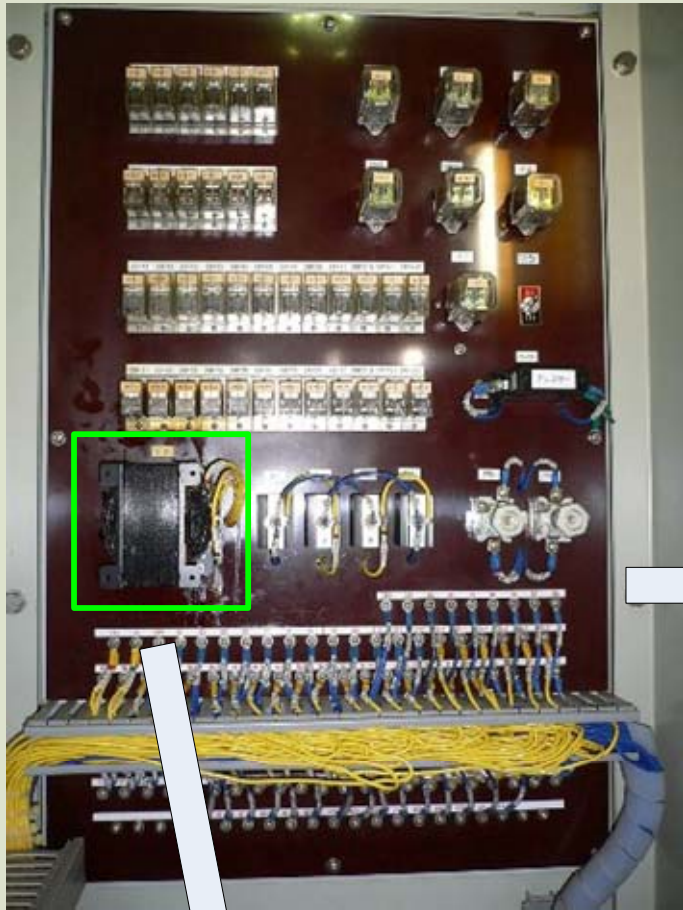
- 1 発煙は、OFケーブル監視盤内の制御電源用の変圧器から発生しており、一部加熱損傷が見られ、監視機能が喪失していることを確認した。また、整流器(交流を直流に変換する機器)の一部に異常が見られたため、当該変圧器と整流器等を取り外し、同じ機能を持つ電源装置と交換した後、OFケーブル監視盤の機能が正常であることを確認し、本日15時45分通常状態に復旧した。
- 2 復旧するまでの間は、パトロールによりOFケーブルの油量、油圧及び火災等の異常がないことを確認している。
- 3 今後、詳細を調査する。
- 4 本事象によるプラント及び環境への放射能の影響はない。

発煙箇所

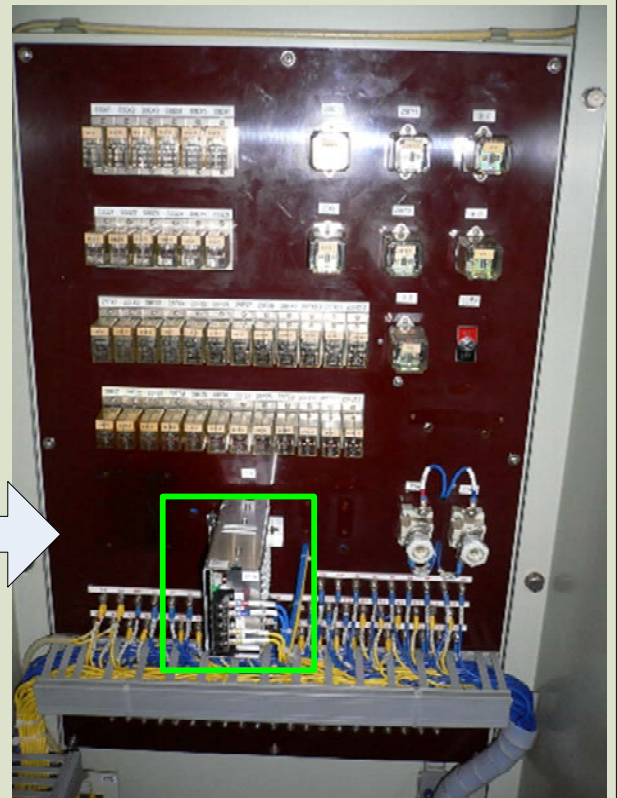
電源装置交換前

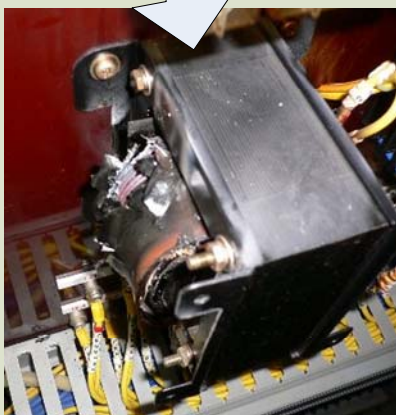
電源装置交換後
