[ 異常時通報連絡の公表文 ( 様式 1 - 1 ) ]

**伊方3号機セメント固化装置脱水機の異常について ( 第3報 )**

24.4.2

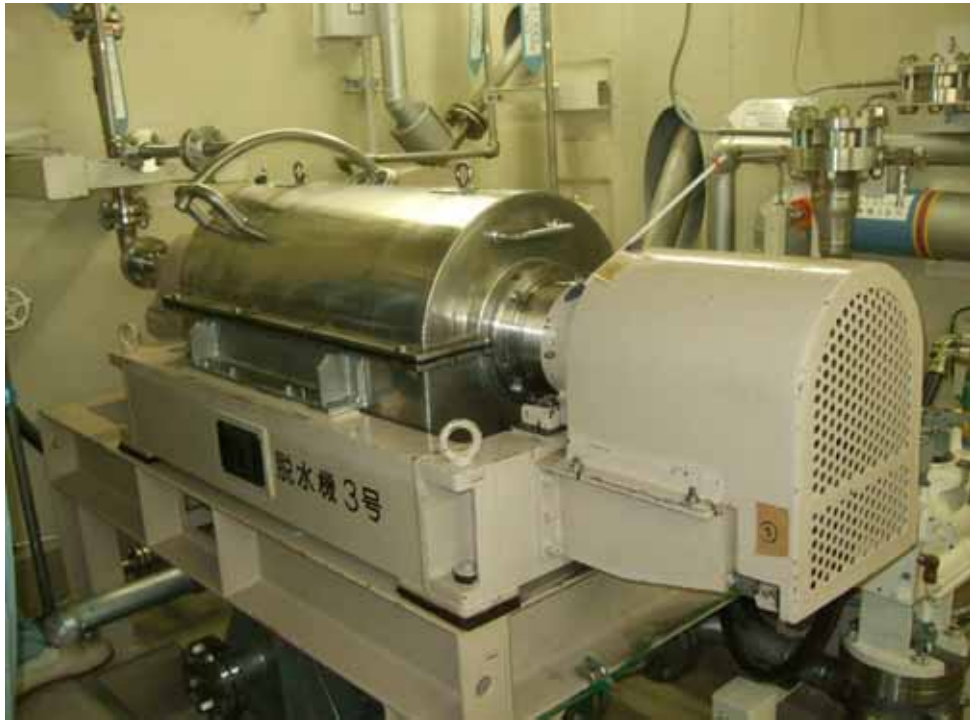
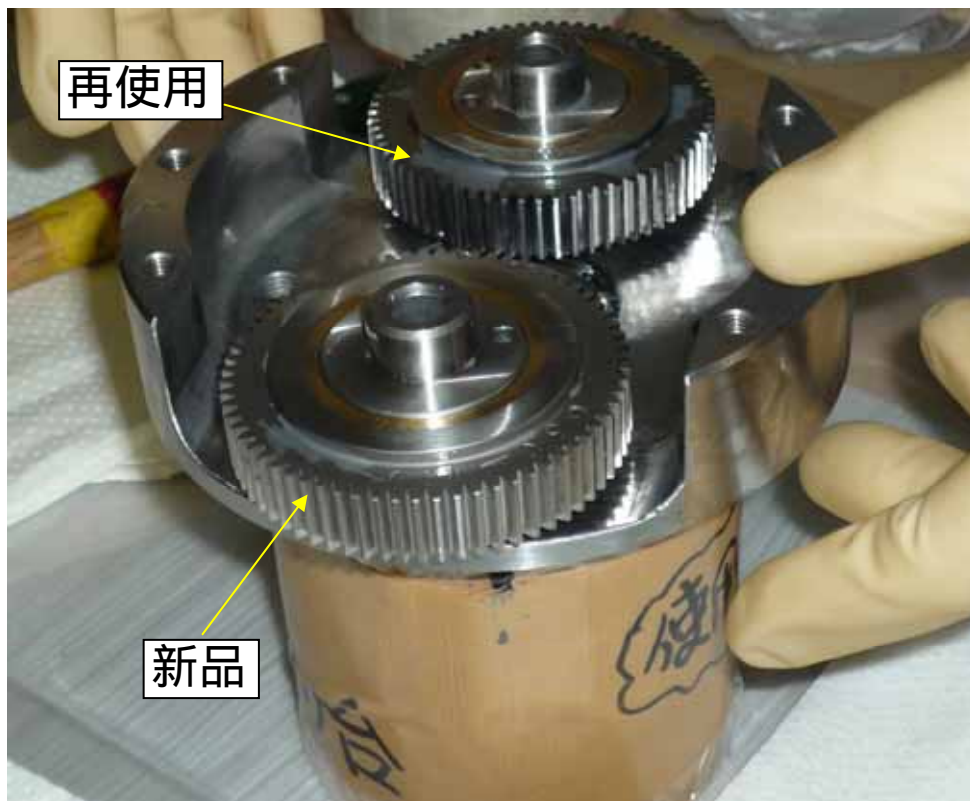
セメント固化装置脱水機まわり概略図

- 1 その後、分解点検を行ったところ、脱水機の減速機内の潤滑油が少量しかなく、内部機構の一部が固着していることを確認した。
- 2 取替部品の準備ができ次第、交換することとする。

- 1 その後、固着していた部品を新品に交換し、脱水機の試運転を実施した結果、異常が認められなかったことから、4月2日(月)11時51分、通常状態に復旧した。
- 2 今後、引き続き、詳細調査を行う。
- 4 本事象による環境への放射能の影響はない。

洗濯排水や機器点検時の排水等、管理区域内で発生した液体廃棄物を濃縮し、混練機でセメントと混ぜ、ドラム缶に詰めて固化する設備。

液体廃棄物（機器の点検等に伴って発生した廃液）を固形分と液体分に分離するもの。
