伊方発電所第 3 号機
補助ボイラ室火災感知器の不具合について

平成 2 7 年 1 0 月

四国電力株式会社

3号機補助ボイラ建屋二酸化炭素消火設備

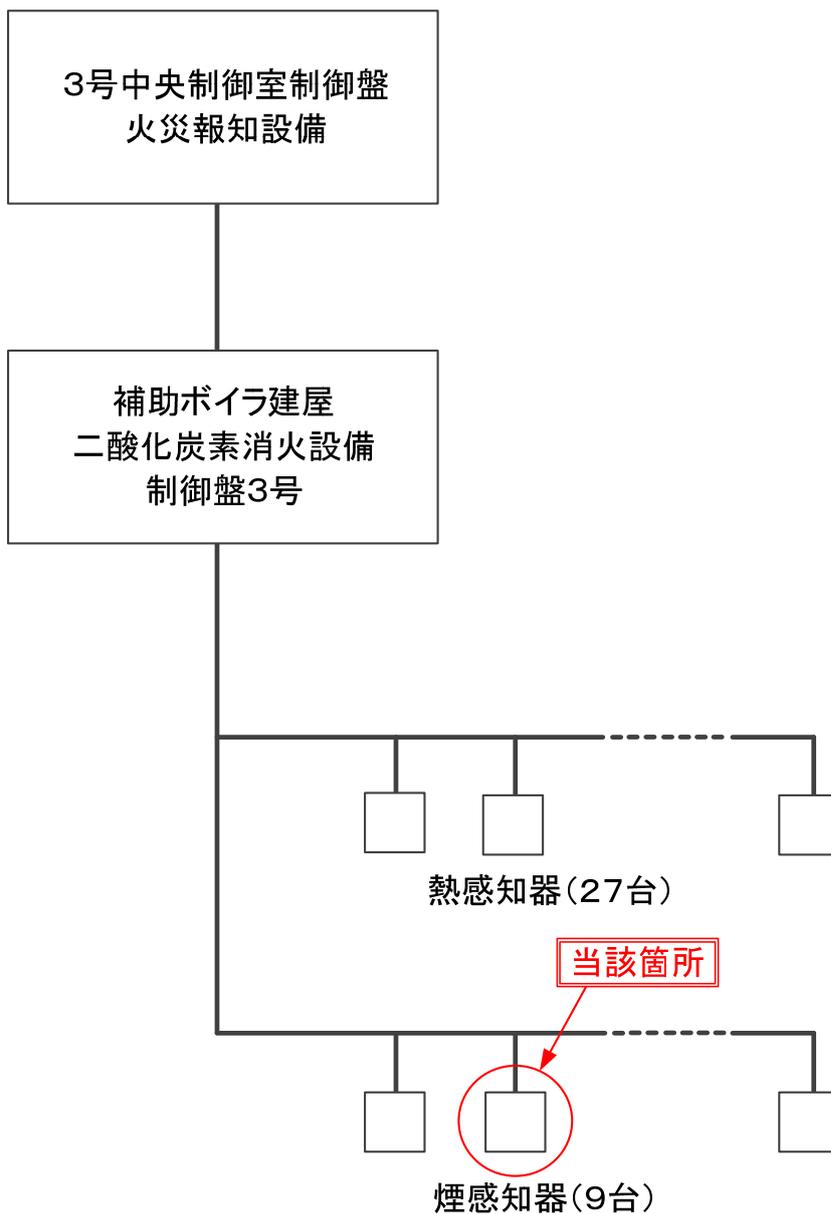
伊方発電所3号機 補助ボイラ建屋消火設備信号概略図

伊方発電所第3号機は定期検査中のところ、平成27年7月1日6時56分に、中央制御室に補助ボイラ室の火災発生を示す信号が発信したため、現地確認を行い、火災のないことを確認した。

調査の結果、補助ボイラ室に設置している補助ボイラ建屋消火設備の火災感知器のうち、煙感知器1台が動作していることを確認したため、当該感知器を取替え、動作確認を行い、11時10分に通常状態に復旧した。

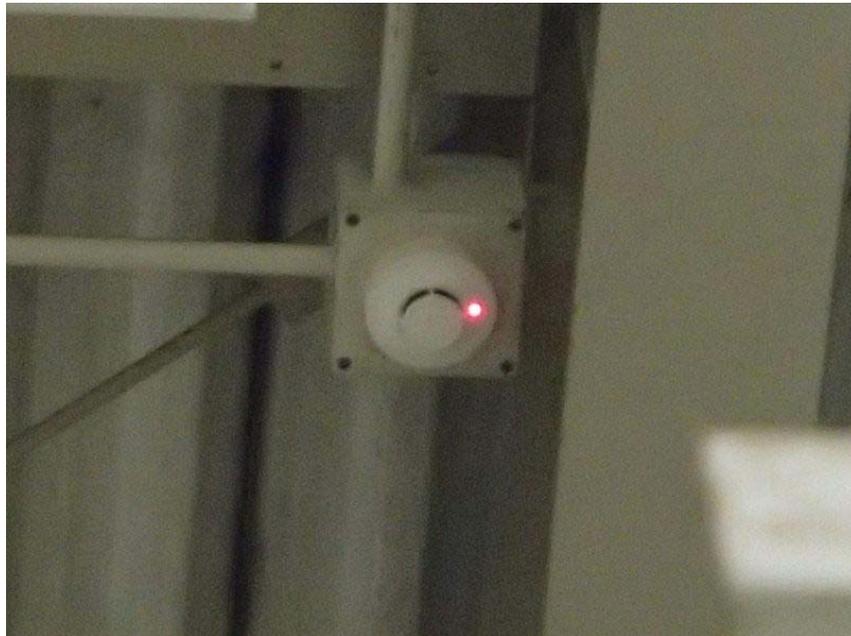
伊方発電所 3 号機 補助ボイラ建屋消火設備火災感知器写真

3号機補助ボイラ室に火災が発生していないにもかかわらず、補助ボイラ建屋消火設備の火災感知器（熱感知器27台、煙感知器9台）のうち、煙感知器1台が火災信号を発信した不具合状態であることを確認した。

当該感知器の外観点検の結果、損傷等の異常は認められなかった。

補助ボイラ室天井取付け状態（動作時）

その後、当該感知器の取替を実施し、正常に動作することを確認したことから、通常状態に復旧した。

- (1) 当該感知器の取替えを行い、正常に動作することを確認し、通常状態に復旧した。
- (2) これまでと同様に、当該消火設備においては定期的な点検を行うとともに、万一の不具合等に備え、速やかに対応するため予備感知器を常備する。

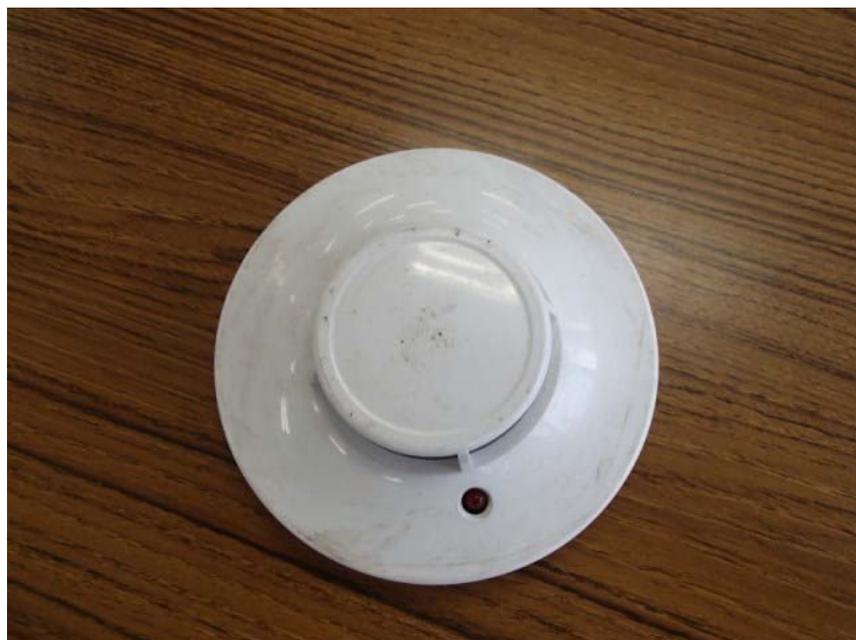
取外し状態

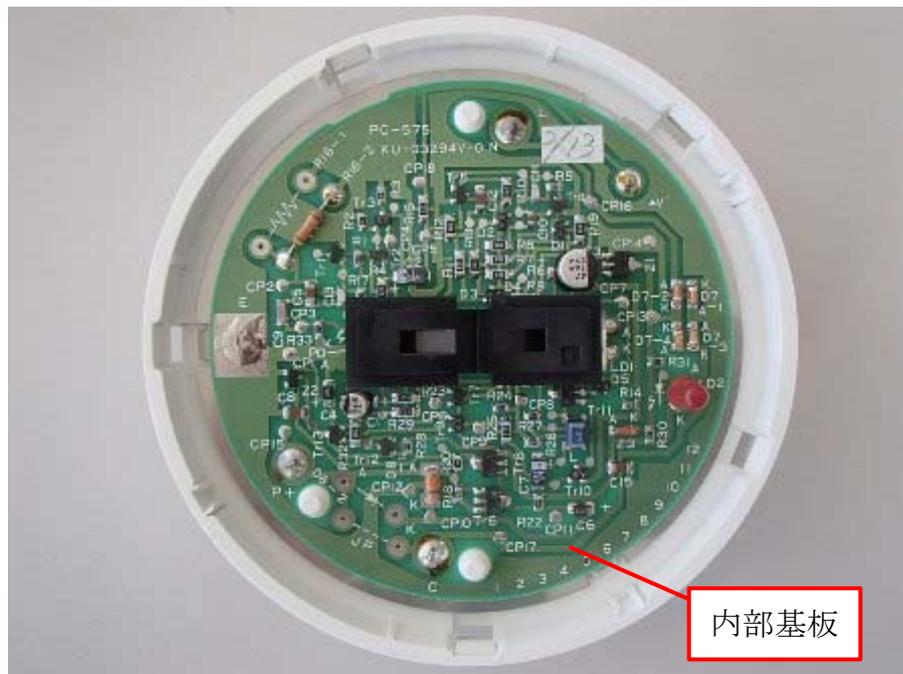
伊方発電所 3 号機 補助ボイラ建屋消火設備火災感知器内部写真

当該感知器を分解し、目視にて内部の確認を行ったところ、異常は確認できなかった。

当該感知器の動作を確認したところ、内部基板が故障しており動作しない状態であることを確認した。

工場詳細調査においては、何らかの原因により内部基板の故障により火災信号を発信しない状態になっており、火災信号が発信状態となっていた通報連絡時と機器の状態が異なっていたため再現性は確認できず、また、目視においても異常は確認できず原因の特定には至らなかった。

本事象発生時は、雨のために補助ボイラ室の湿度が一時的に高くなっていたものと考えられ、当該感知器のみにおいて内部に結露が発生し、火災信号発信に至ったものと推定される。

なお、通報連絡時には火災信号が発信状態となっており、工場詳細調査においては内部基板が火災信号を発信しない状態に故障していたことから、内部基板の故障が火災信号発信の原因となった可能性は低いものとする。
