伊方発電所  
モニタリングステーション  
じんあいモニタの不具合について

令和 6 年 5 月  
四国電力株式会社

伊方発電所 モニタリングステーションじんあいモニタの不具合について

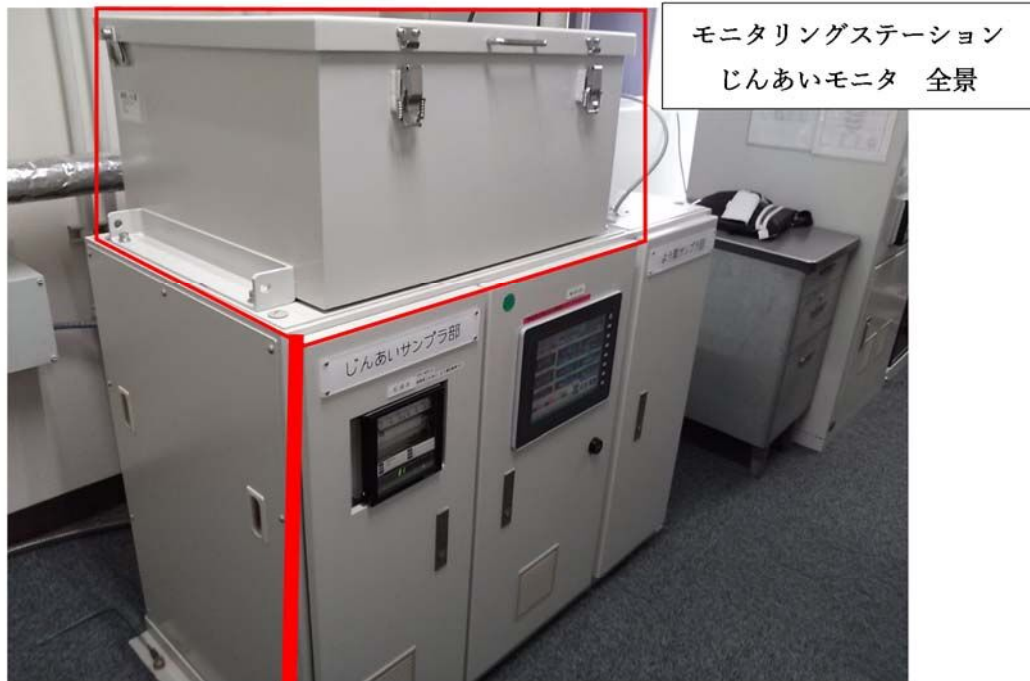
伊方発電所モニタリングステーションじんあいモニタ現地状況写真

12月30日9時37分、伊方発電所1、2号機および3号機中央制御室の野外モニタ盤<sup>※1</sup>においてモニタリングステーション<sup>※2</sup>のじんあいモニタ<sup>※3</sup>（以下、「当該じんあいモニタ」という。）の故障を示す警報が発信したため、当該じんあいモニタの状況を確認したところ、11時20分、じんあいを採取するろ紙用のろ紙送りモータ（以下、「当該モータ」という。）の不調を確認したため、連続的に安定した測定が困難な状態であると判断した。

（添付資料－1、2）

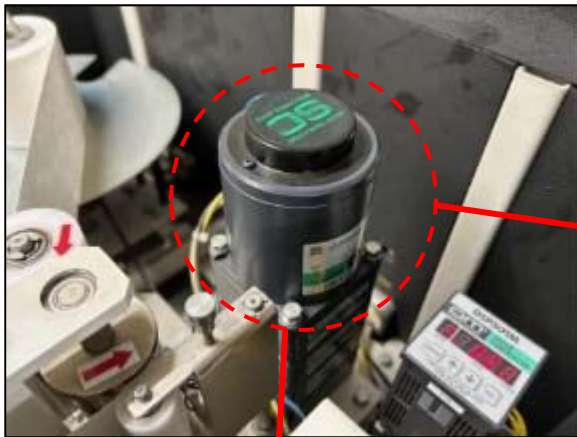
ろ紙送りモータ状況写真

当該モータの内部に異物の侵入は認められなかったが、軸受け<sup>※5</sup>がスムーズに回転せず、グリスの状態を確認したところグリスの劣化（粘度が増し潤滑性が低下した状態）が認められた。

(当該モータの内部)

軸受けのグリスが経年劣化し潤滑性が失われたことで、軸受けが劣化（目に見える傷・破損はないものの、なめらかに回転しない状態）し、本事象に至ったものと推定する。

- (1) 当該モータについては、今回調達したろ紙送りモータとの取り替えを実施した。
- (2) 類似機器については、ろ紙送りモータを定期的（5定検程度毎）に取り替えることで、類似事象が発生していないことから、当該じんあいモニタも類似機器と同様に、ろ紙送りモータを定期的（5定検毎）に取り替えることとする。

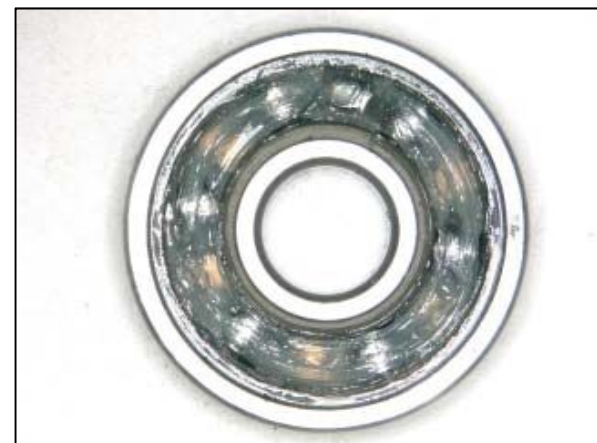
(当該モータの内部)

調査の結果、軸受けのグリスが経年劣化し潤滑性が失われたことで軸受けが劣化し、異音が発生するとともに、軸受けがスムーズに回転できなくなったことからろ紙送りモータへの負荷が増え、ろ紙送りモータが過負荷<sup>※6</sup>となり本事象に至ったものと推定した。

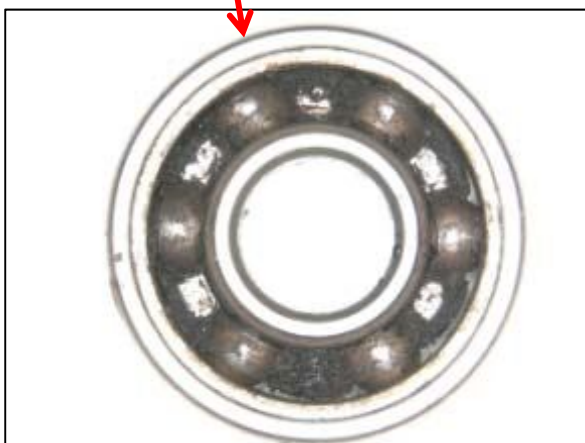
(参考：未使用軸受けのグリスの状態)

(モータ下部側の軸受けのグリスの状態)

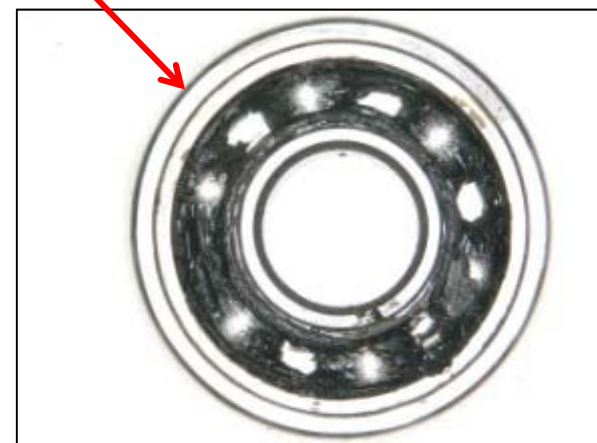
(モータ上部側の軸受けのグリスの状態)
