伊方発電所3号機

エタノールアミン排水処理装置の異常停止について

令和6年5月

四国電力株式会社

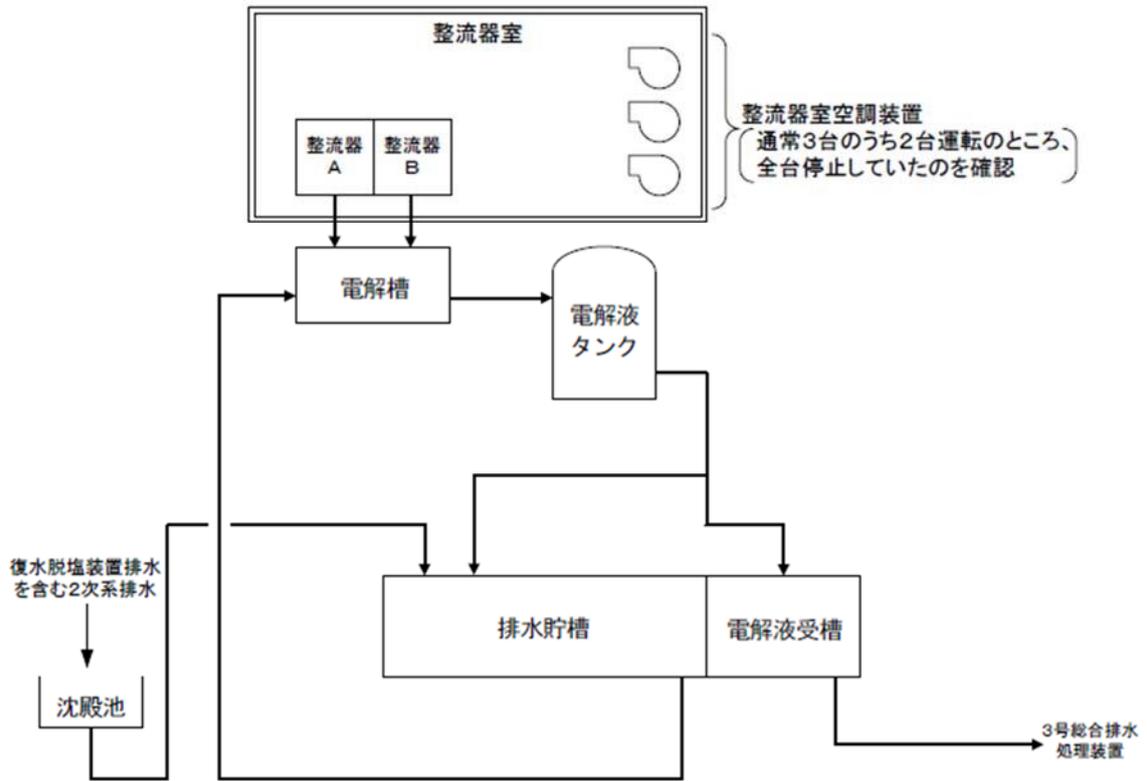
伊方発電所 3号機 E T A排水処理装置系統概略図

2次系水（放射性物質を含まない）を浄化する復水脱塩装置からの排水中に含まれるエタノールアミンなどを処理する装置。

エタノールアミン<sup>※3</sup>を酸化分解（電解）するために、電解槽（E T A排水処理装置の一部）に直流電源を供給するためのもの。

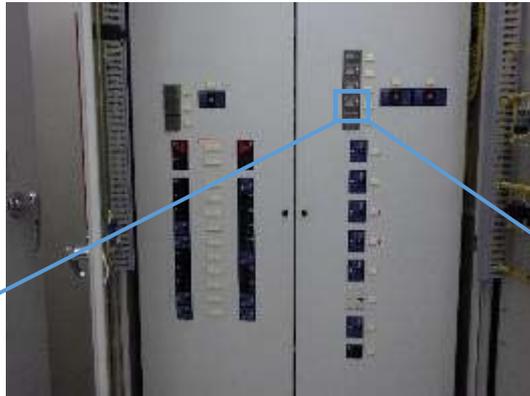
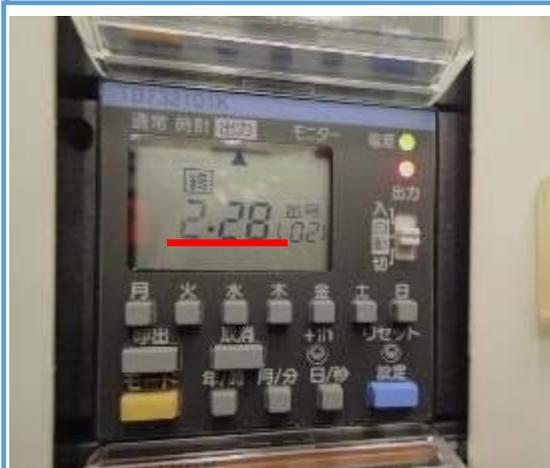
空調装置 制御盤内部

整流器室の空調装置は、同建屋の別室に設置された空調装置制御盤から遠隔で集中管理されており、運転する空調装置の切り替え時期については、タイムスイッチ<sup>※4</sup>によってスケジュールを設定している。

制御盤内のブレーカーやタイムスイッチなどが正常であることを確認した。

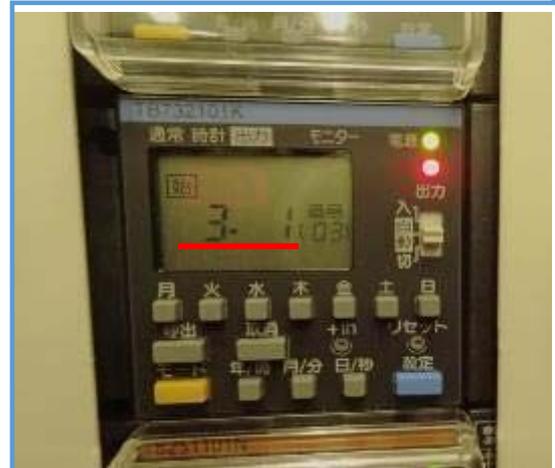
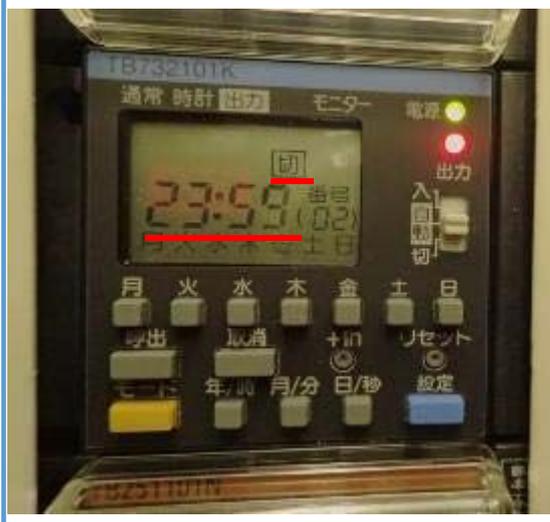
タイムスイッチ自動切り替え設定画面  
(2月28日 23:59 停止)

タイムスイッチはうるう年の2月29日を認識しているものの、空調装置の切り替えスケジュールは、2月28日23時59分に停止信号を発信し、3月1日0時00分に運転信号を発信する設定としており、うるう年の2月29日を適切に設定できていなかった。

- 2月28日 (23時59分) に空調装置が停止するように設定
- 3月1日 (0時00分) に空調装置が運転するように設定
- 2月29日は設定されていないことから、2月28日 (23時59分) から空調装置の停止が継続

4月8日に3か月毎の運転切り替え日の設定をうるう年の2月29日を跨がないように設定変更した。

- (1) 3か月毎にある当該空調装置の運転切り替えの設定について、日付を跨がない日中に実施する設定に変更した。
