伊方3号機 1次冷却材ポンプ3C封水注入系統  
配管フランジ部からの水漏れについて

# 伊方発電所 3号機 1次冷却材ポンプ3 C封水注入系統配管フランジからの漏水について

## 1次冷却材ポンプ3 C封水注入系統配管フランジからの漏水について

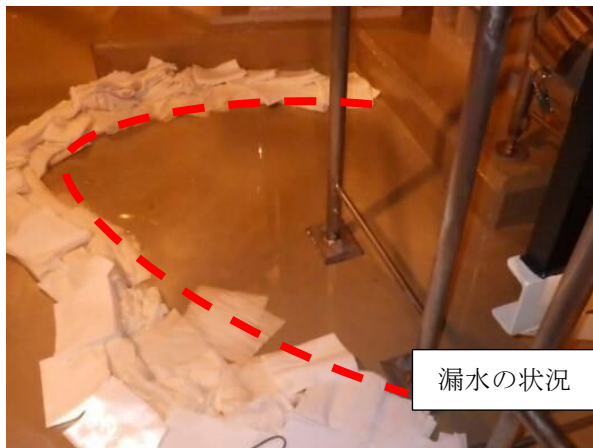
※閉止蓋を取り付けた状態

- 1 現地を確認したところ、水たまりについては、1次冷却材ポンプ3C点検のために開放した封水注入系統配管フランジからの漏水であることを確認した。
- 2 また、当該配管フランジより漏水が継続していたため、当該配管フランジに閉止蓋を取り付け、漏水は停止している。
- 3 水たまりは原子炉格納容器内の1次冷却材ポンプ3C付近に留まっており、外部への漏えいはなかった。
- 4 水たまりについては、全量ふき取りを行った。
- 5 漏水量は約14リットルで、分析の結果、放射エネルギーは約 $2.7 \times 10^5$ ベクレルと推定した。
- 6 今後、詳細を調査する。
