伊方3号機 原子炉補助建屋における消火設備の動作について  
（セメント固化装置混練機の不具合）（第2報）

R 6 . 8 . 29  
原子力安全対策推進監  
電話番号 089-912-2352

# 伊方発電所3号機 セメント固化装置混練機の状況

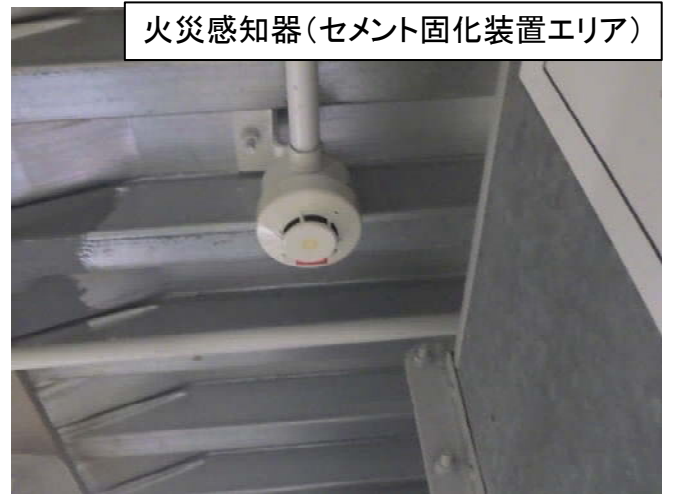
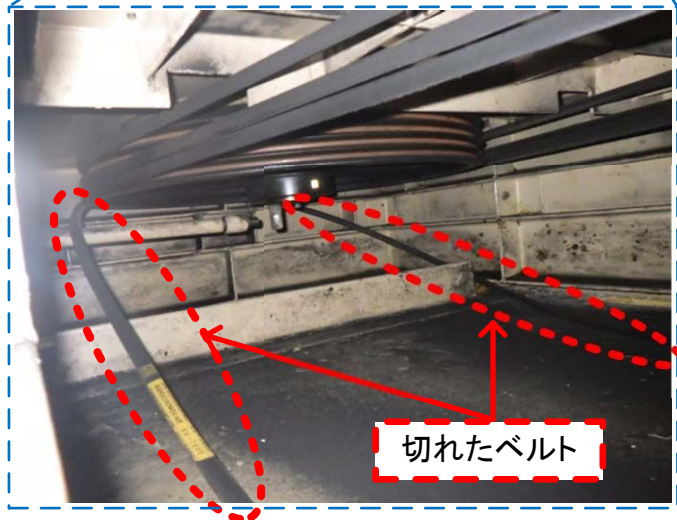
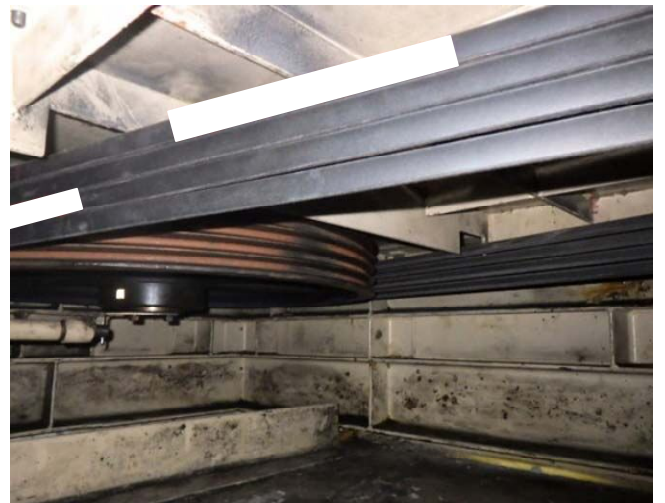
- 1 セメント固化装置混練機について調査した結果、攪拌機の主軸がセメントで固着していることを確認した。そのため、当該混練機の点検を実施し、固着したセメントの除去及びベルト4本の取替えを行った。
- 2 その後、セメント固化装置混練機が正常に動作することを確認し、通常状態に復旧した。
- 3 なお、ハロン消火設備が動作した原因としては、攪拌機の主軸が固着した状態でモータを起動したことで、モータの回転力をベルトに伝える部品が空回りし、摩擦によってベルトから煙が発生して火災感知器が作動したものと推定した。放出したハロンボンベは予備品に取り替えた。
- 4 今後、詳細を調査する。

モータと攪拌機を連結しているベルトの状態

ベルト取り替え後

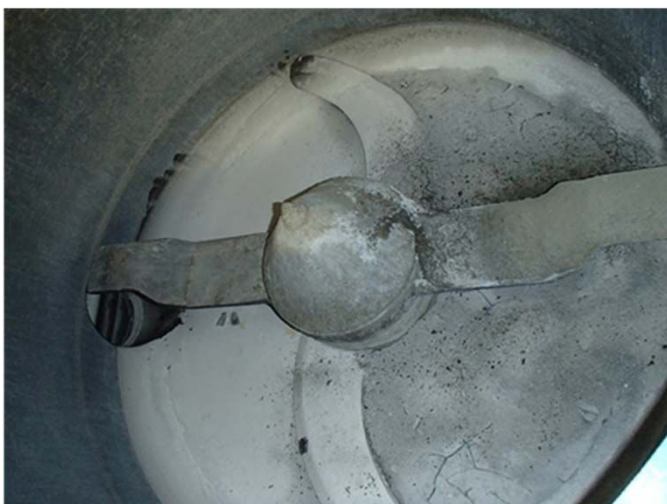
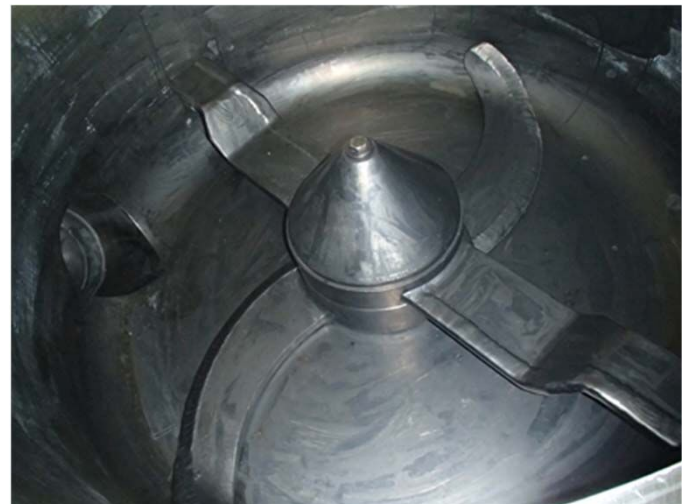
## ○混合槽内部の状況

事象発生時

セメント除去後
