伊方 3 号機 火災感知器の誤作動について

R 6 . 10 . 10  
原子力安全対策推進監  
電話番号 089-912-2352

# 伊方発電所3号機 特重建屋 火災感知器の設置状況

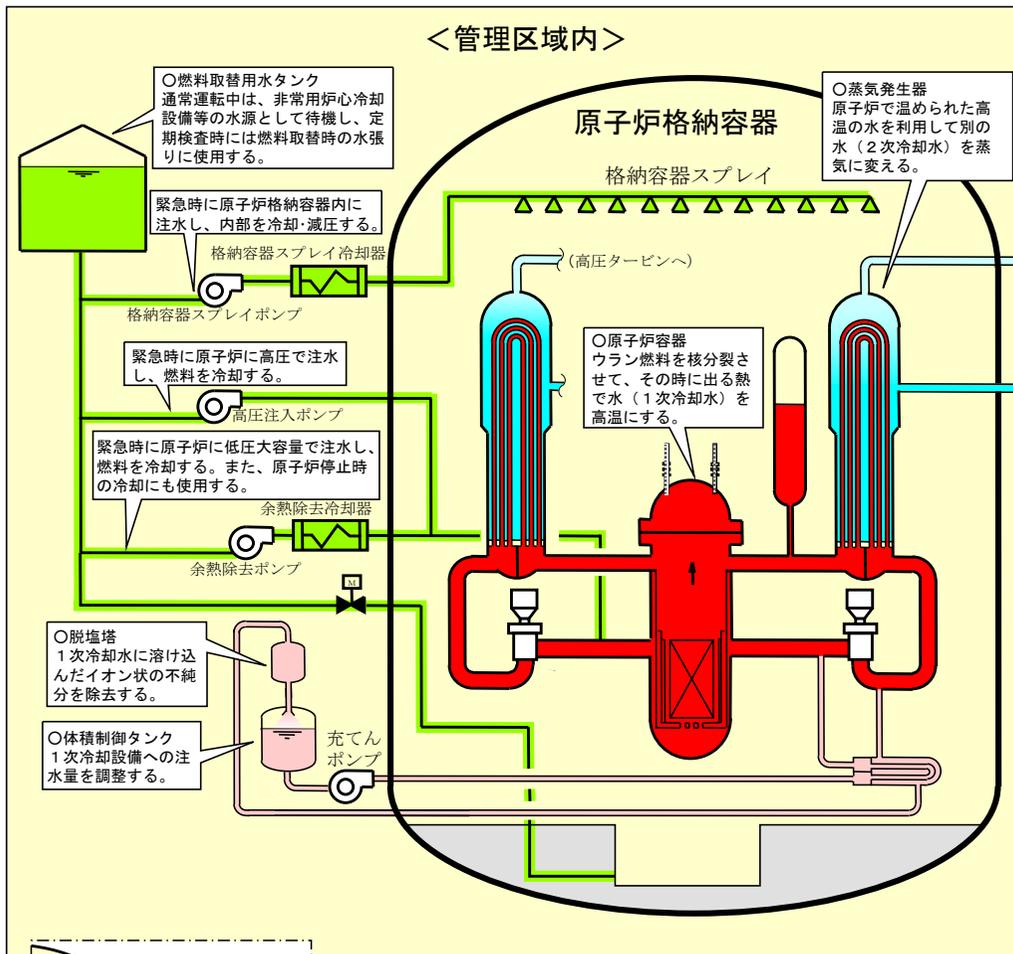
# 伊方発電所 基本系統図

- : 原子炉で発生した熱を蒸気発生器に伝える設備（1次冷却設備）[放射性物質を含む]
- : 緊急時に原子炉等を冷やす設備（非常用炉心冷却設備等）[放射性物質を含む]
- : 1次冷却水の水質・水量を調整する設備（化学体積制御設備）[放射性物質を含む]
- : 蒸気発生器でできた蒸気でタービンをまわし発電する設備（2次冷却設備）[放射性物質を含まない]
- : 管理区域（原子炉格納容器、使用済燃料等の貯蔵、放射性廃棄物の廃棄等の場所であって、その場所の放射線が一定レベル（3月間に1.3ミリシーベルト）を超える恐れのある場所）  
[実用発電用原子炉の設置、運転等に関する規則第1条第2項第4号に規定]

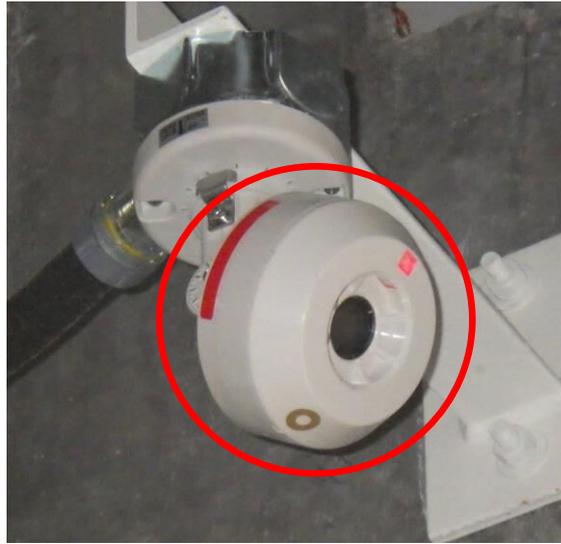
取り替え前（ランプ点灯）

- 1 その後、火災の発生を示す信号が発信した火災感知器の取替えを行い、火災の発生を示す信号の再発信がないことから、当該火災感知器の誤作動と判断し、通常状態に復旧した。

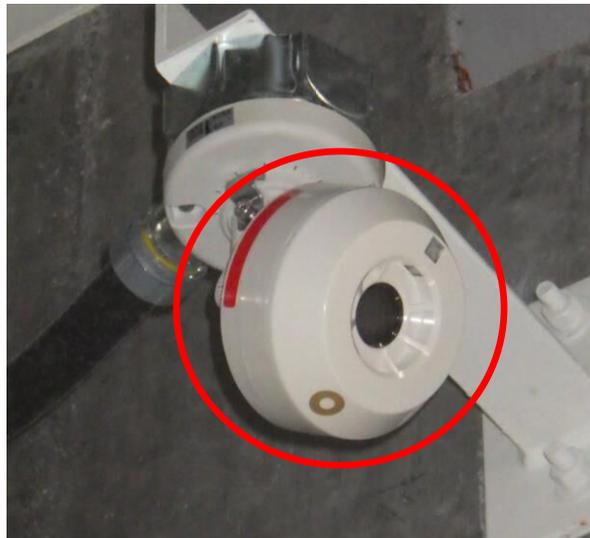
取り替え後（ランプ消灯）

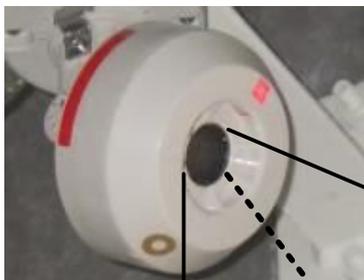
【参考：赤外線式炎感知器の動作原理】  
炎から放射される赤外線をセンサーで検知する。
