伊方 3 号機 炉内核計装装置の不具合による原子炉停止について(第 4 報)

R 6.10.18  
 原子力安全対策推進監  
 電話番号 089-912-2352

# 伊方発電所3号機 炉内核計装装置概略図

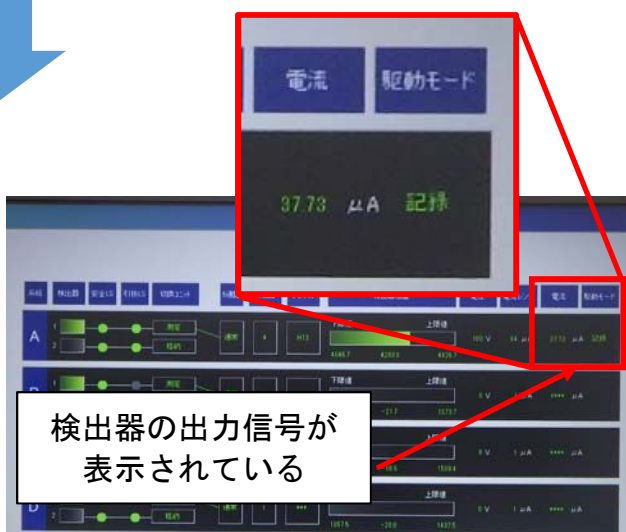
改修後の炉内核計装装置の表示画面

その後、10月16日に原子炉を起動し、本日9時15分、炉内核計装装置により原子炉内の燃料の出力分布が正常に測定できることを確認しました。
