伊方発電所の状況について

令和7年3月24日
四国電力株式会社

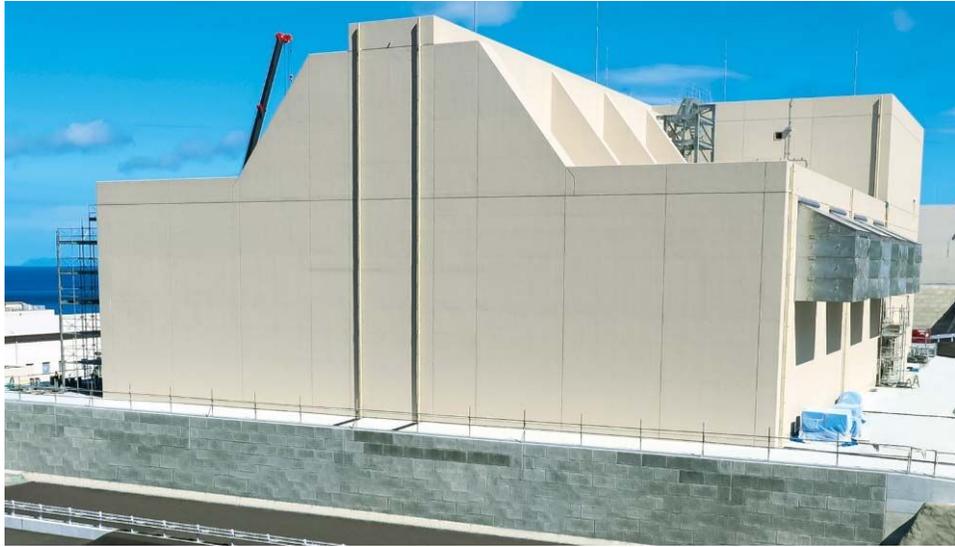
建屋外観

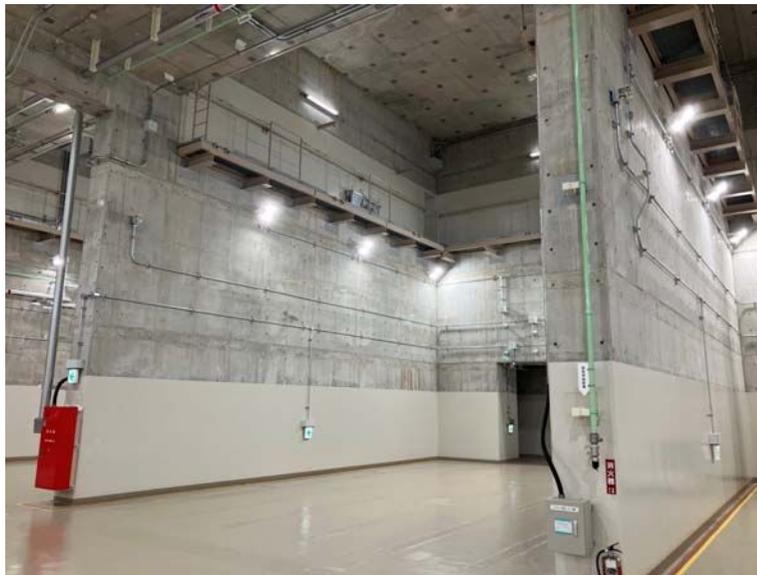
建屋内部(貯蔵エリア)の状況

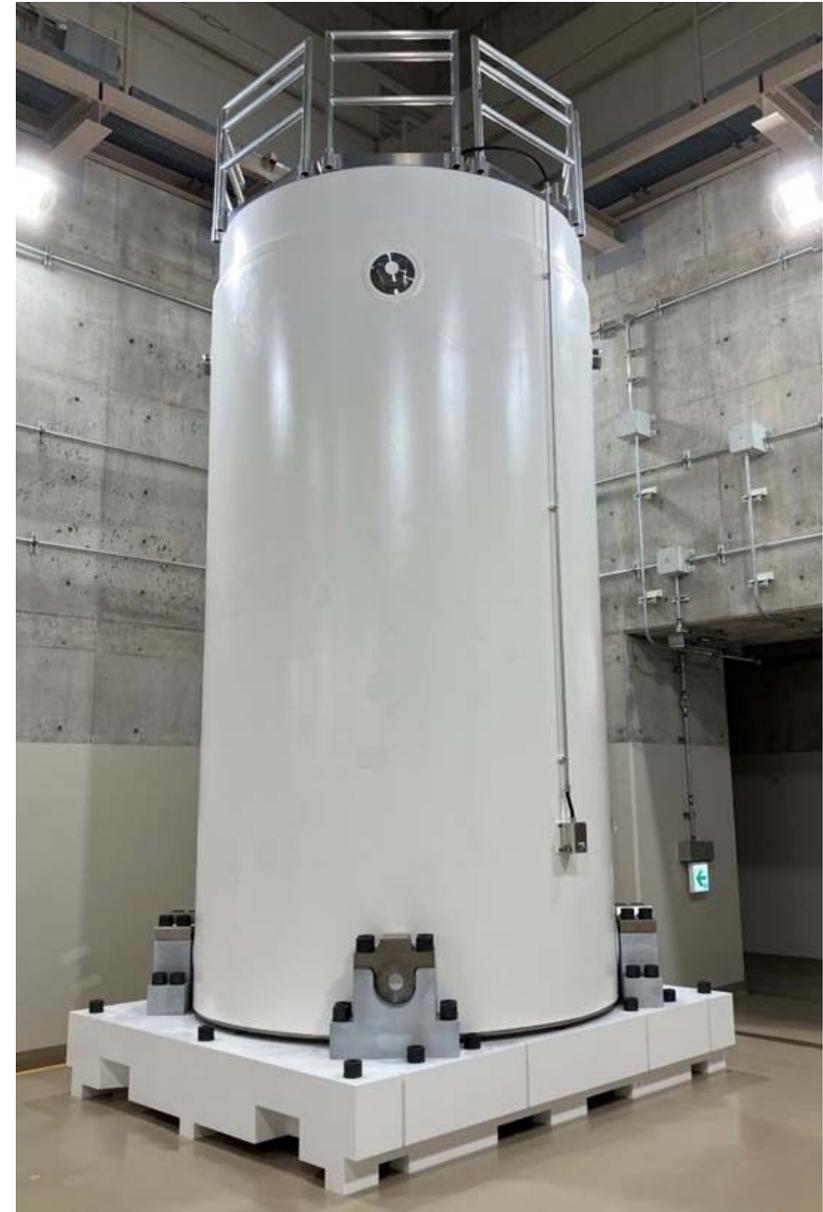
乾式キャスク外観

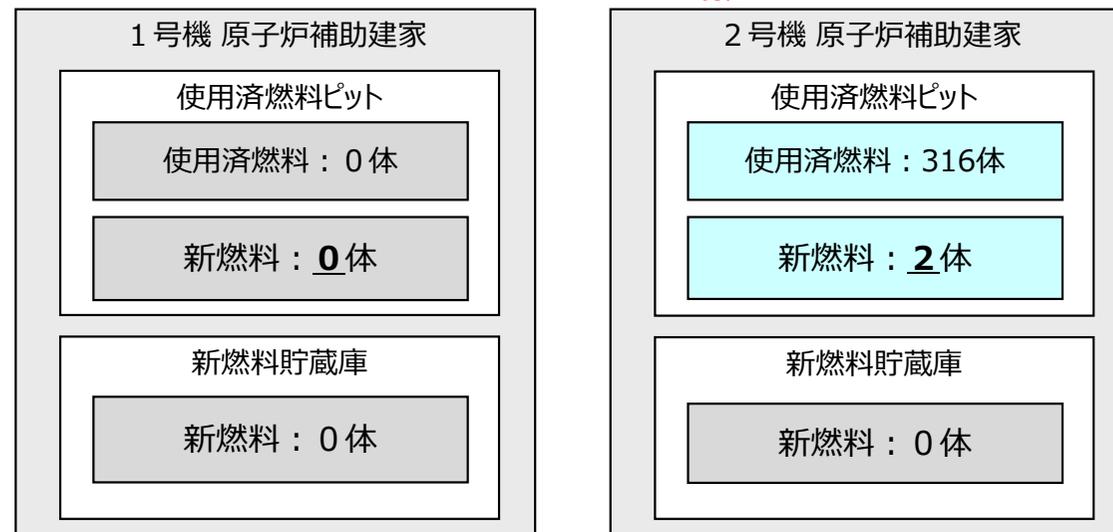
燃料の貯蔵状況

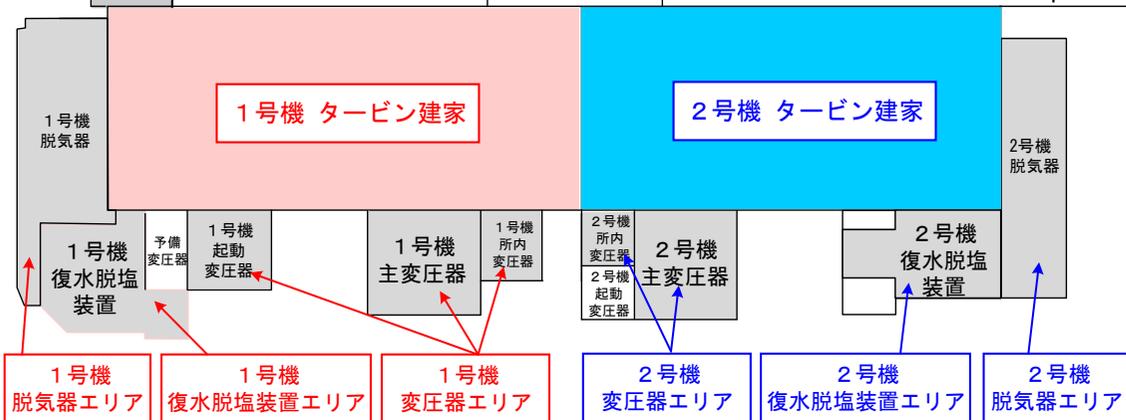
1、2号機建家平面図

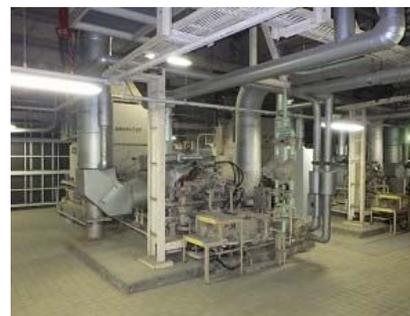
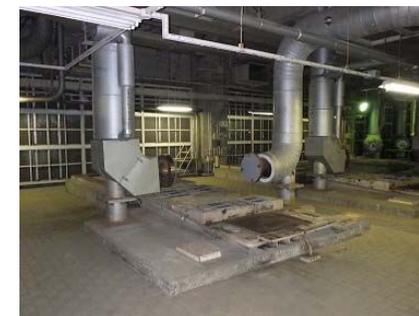
撤去前

撤去後

2号機 主給水ポンプの撤去状況

- 第1段階では、タービン建家内の機器およびタービン建家外の機器について解体・撤去を行います。令和6年度はタービン建家1階、地下1階の機器の解体・撤去作業を実施しております。

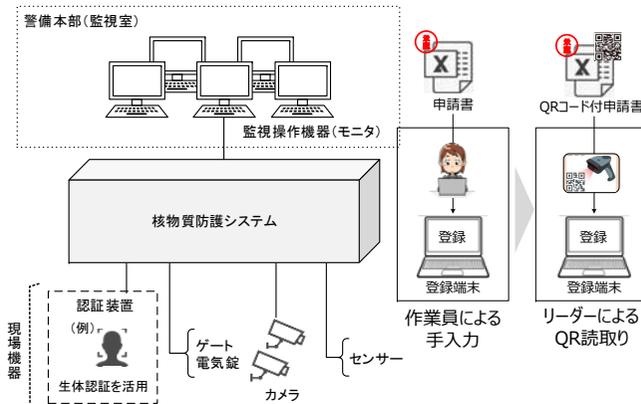
図2 核物質防護システム概要

- ✓ 核物質防護システム全体を更新し、機能を統合
- ✓ 厳密な生体認証を発電所内各所に導入し、個人を正確に特定
- ✓ 各種申請書にQRコードを使用し、手入力作業を省略 など

※³ カメラ、センサー等の現場機器を制御し、一元監視を行うためのシステム。

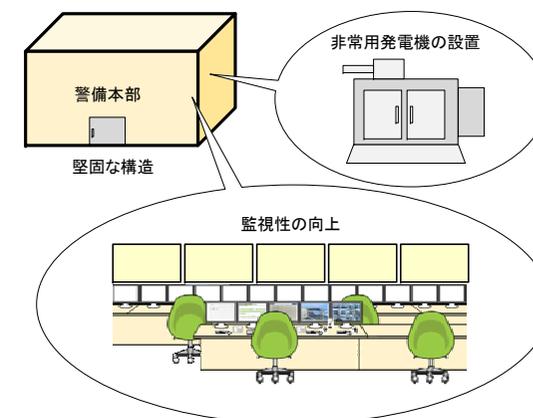
図3 警備本部機能強化イメージ

- ✓ より堅固な構造とし、専用の非常用発電機を設置
- ✓ 監視室を広く確保し、十分な居住空間を確保するとともに、全体を一括監視できるレイアウトに変更

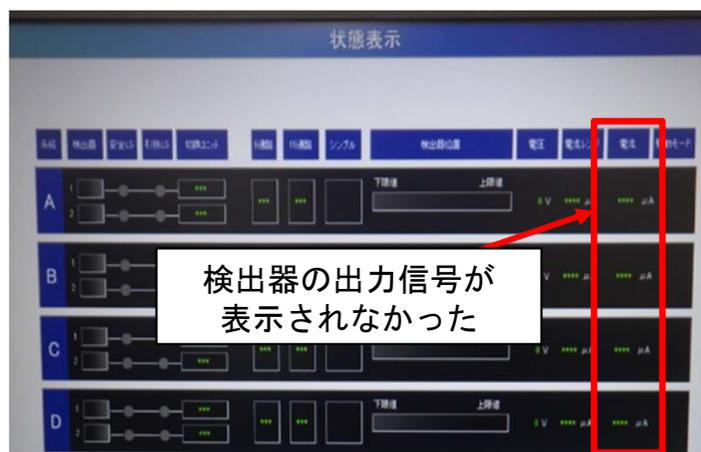
- 令和6年10月2日、3号機第17回定期検査中において、原子炉内の燃料の出力分布を測定する検査^{※1}を行っていたところ、炉内核計装装置^{※2}の検出器8本(予備検出器4本含む)の出力信号が炉内計装盤^{※3}に表示されないことを保修員が確認し、詳細な点検が必要と判断した。なお、検出器8本の挿入・引抜動作に問題はなかった。
- 10月7日、当該対応に時間を要する見込みであったことから原子炉を一旦停止し、必要な対策を講じた後、10月16日に原子炉を起動した。
- 10月18日、炉内核計装装置により原子炉内の燃料の出力分布が正常に測定できることを確認し、同日送電を開始した。

事象発生時の炉内計装盤の表示画面

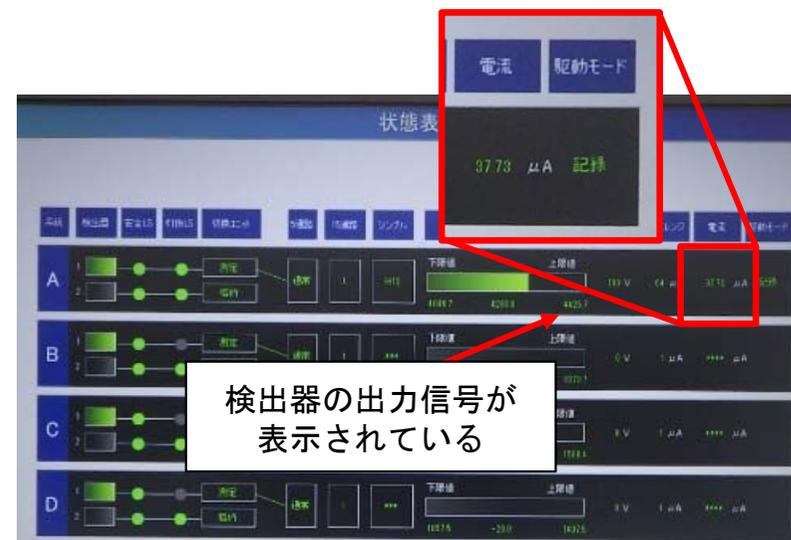
対策後の炉内計装盤の表示画面

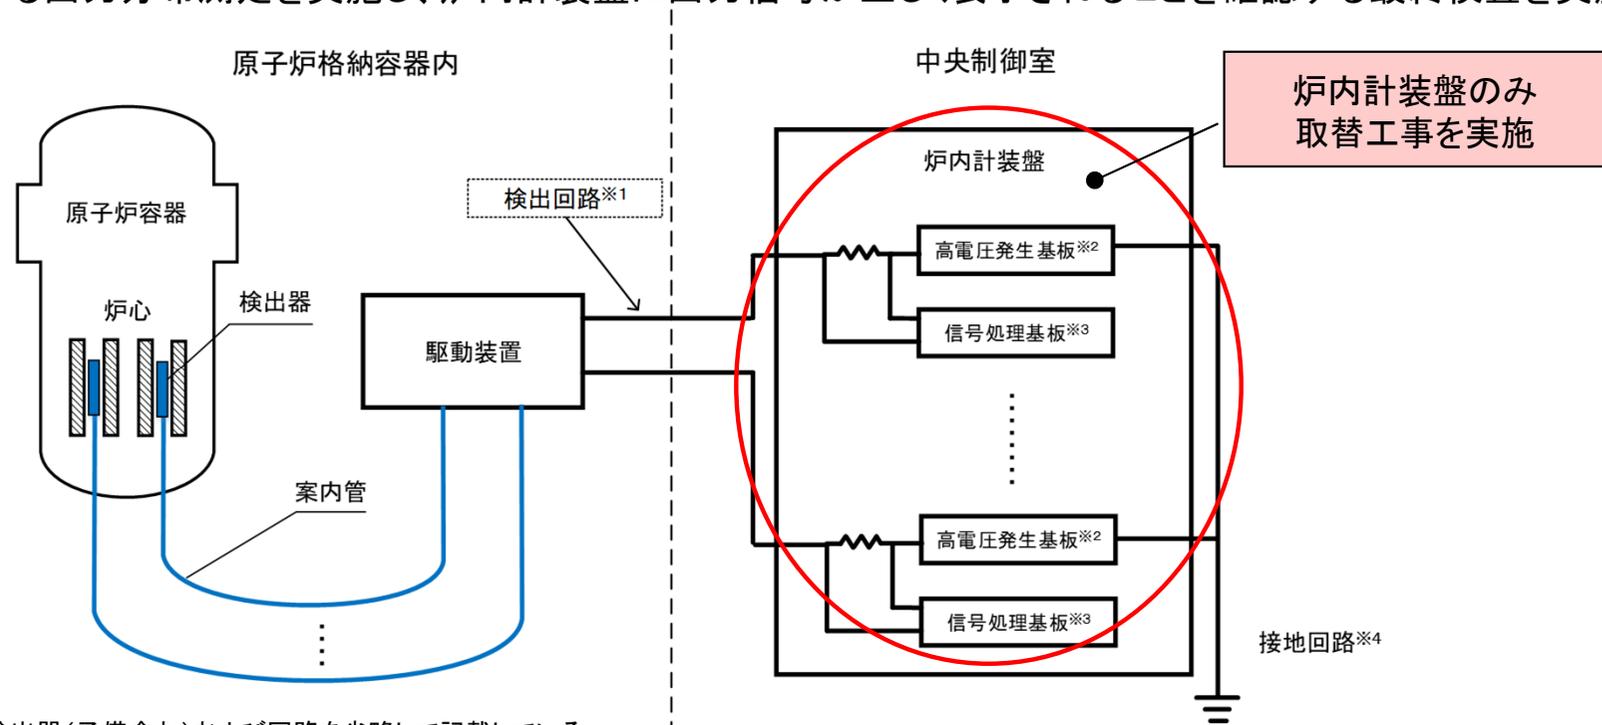
注 概略図であり、8つの検出器(予備含む)および回路を省略して記載している。

※1 検出回路 : 検出器からの電流を検出する回路。

※2 高電圧発生基板 : 高電圧を発生させ、検出器へ給電する基板。高電圧を給電した回路に検出器の電流信号が流れる。
検出器ごとに1枚、計8枚を炉内計装盤内に設置している。

※3 信号処理基板 : 検出器の電流信号を、検出回路を介して計測する基板。

※4 接地回路(アース): 一般的には電気設備機器やケーブル等の電路と大地を電氣的に接続する回路であり、設置の目的としては、機器の保護の他、通信・電子機器の安定動作(機能接地)、雷保護システム用、静電気防止用などの用途が様々である。今回の接地回路は、炉内計装盤側の通信・電子機器の安定動作(機能接地)の設置回路のこと。

- 炉内計装盤は、3号機の運転開始当初(平成6年)から使用しており、メーカーが保守対応期間の目安としている25年を経過したことから、設備の機能維持のため、平成30年に炉内計装盤の取替工事を計画し、今回の定検(令和6年)にて取り替えを行った。
- 新たな炉内計装盤は、工場等での試験を実施した上で、事象発生当時は、取替工事の現地検査として、原子炉出力8%における出力分布測定を実施し、炉内計装盤に出力信号が正しく表示されることを確認する最終検査を実施していた。

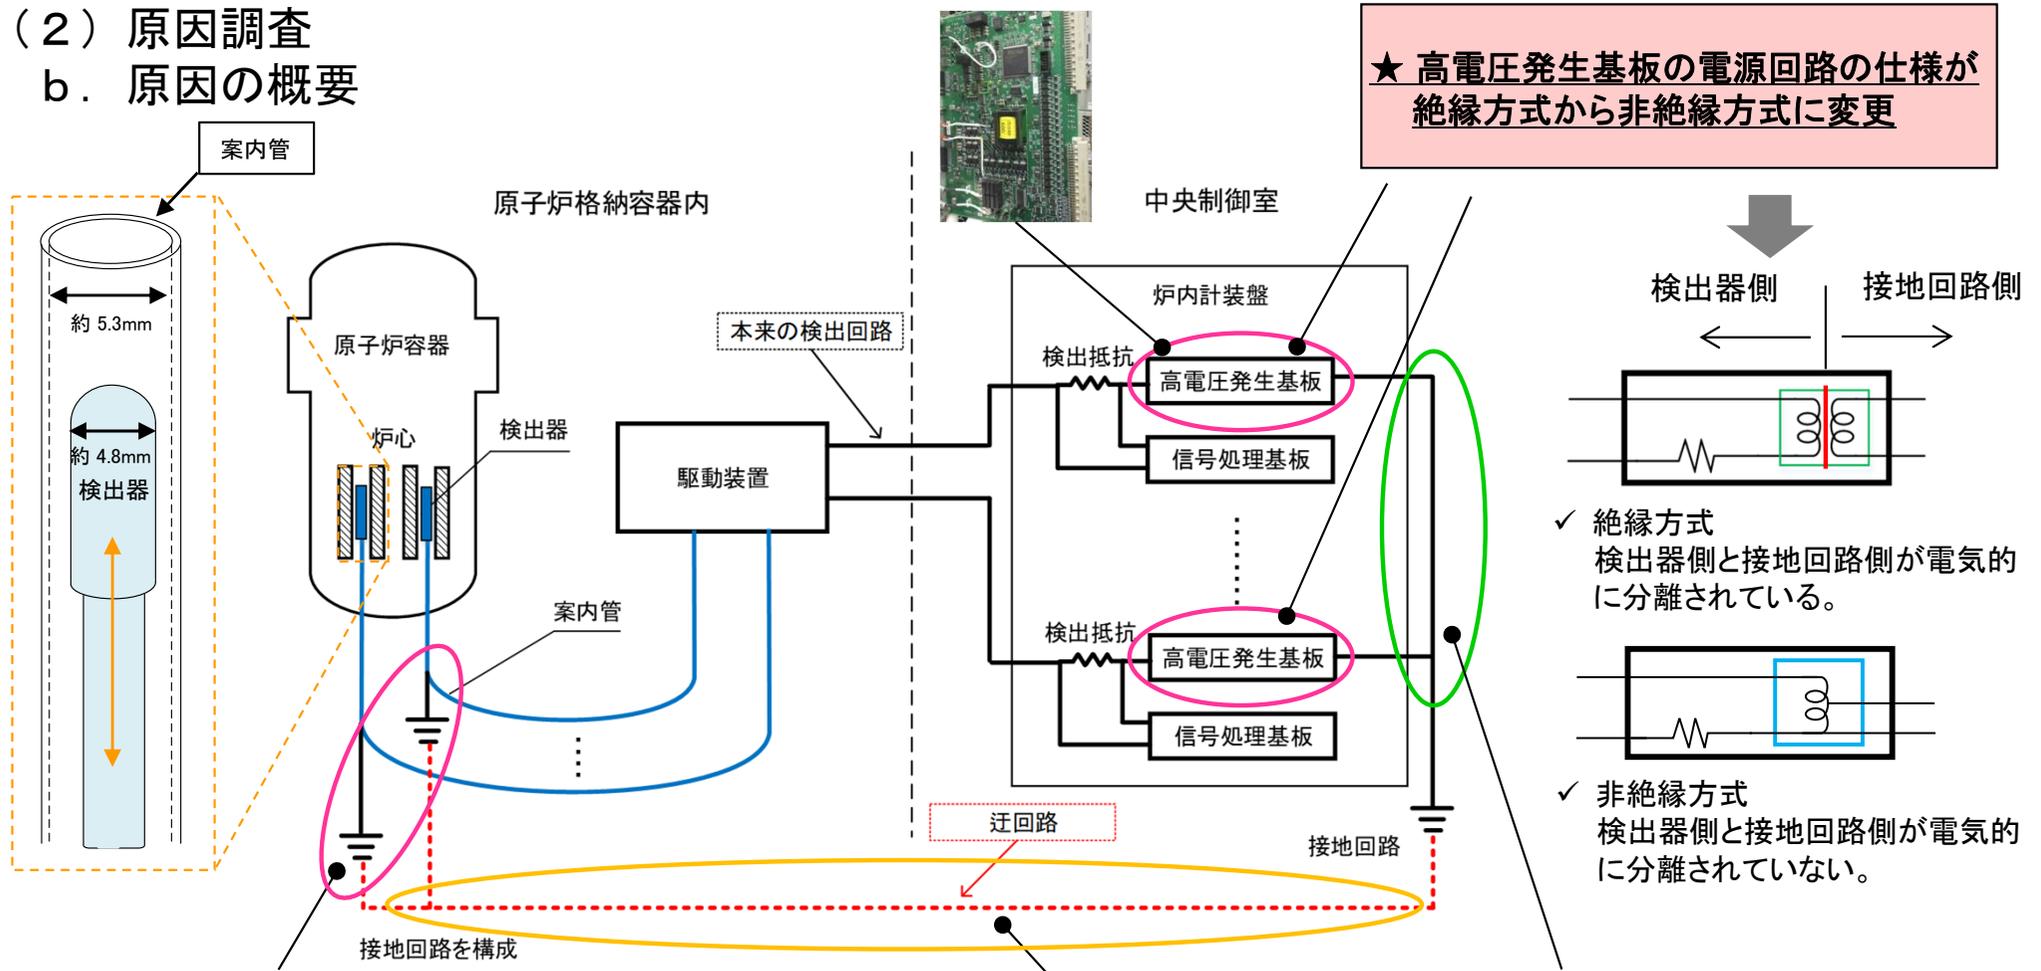
★ 検出器側の接地は、電気配線による接地ではなく、案内管を支持する構造物を介して物理的に接地されているもので、設計図面に当該接地の表記がなかった。
→ 検出器側が接地されていないという認識のもと、新たな炉内計装盤を設計した。

① 検出器側の接地と炉内計装盤の高電圧発生基板の内部回路が接地回路を介してつながる回路(迂回路)が構成された。
→ 検出器の出力信号が、本来の検出回路ではなく、迂回路を流れた。

② 検出器毎に独立していた回路が、共通の回路構成となった。
→ 全ての検出器が同じ値となり、正しい値が検出されない。

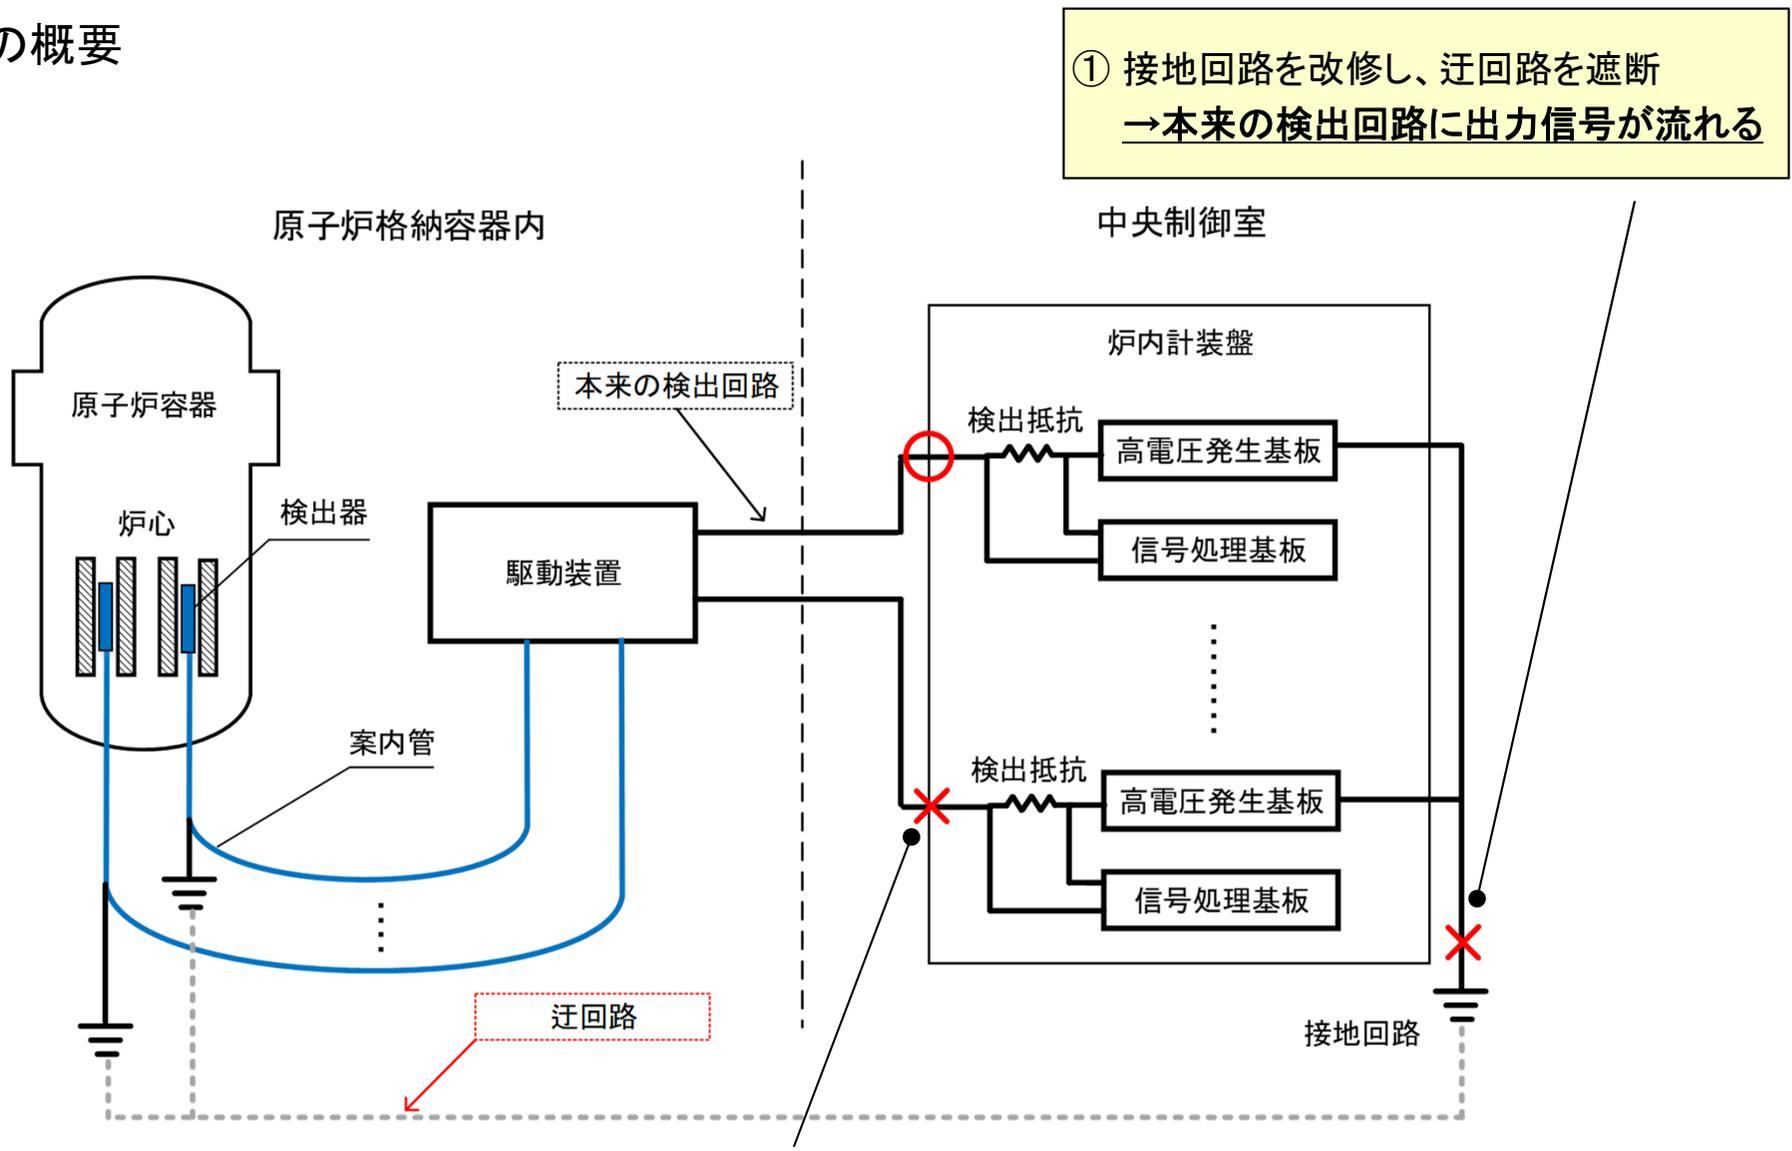
② 使用する検出器以外の検出回路を全て切り離し、1つの検出器で測定する運用に変更
→正しい値を検出できる

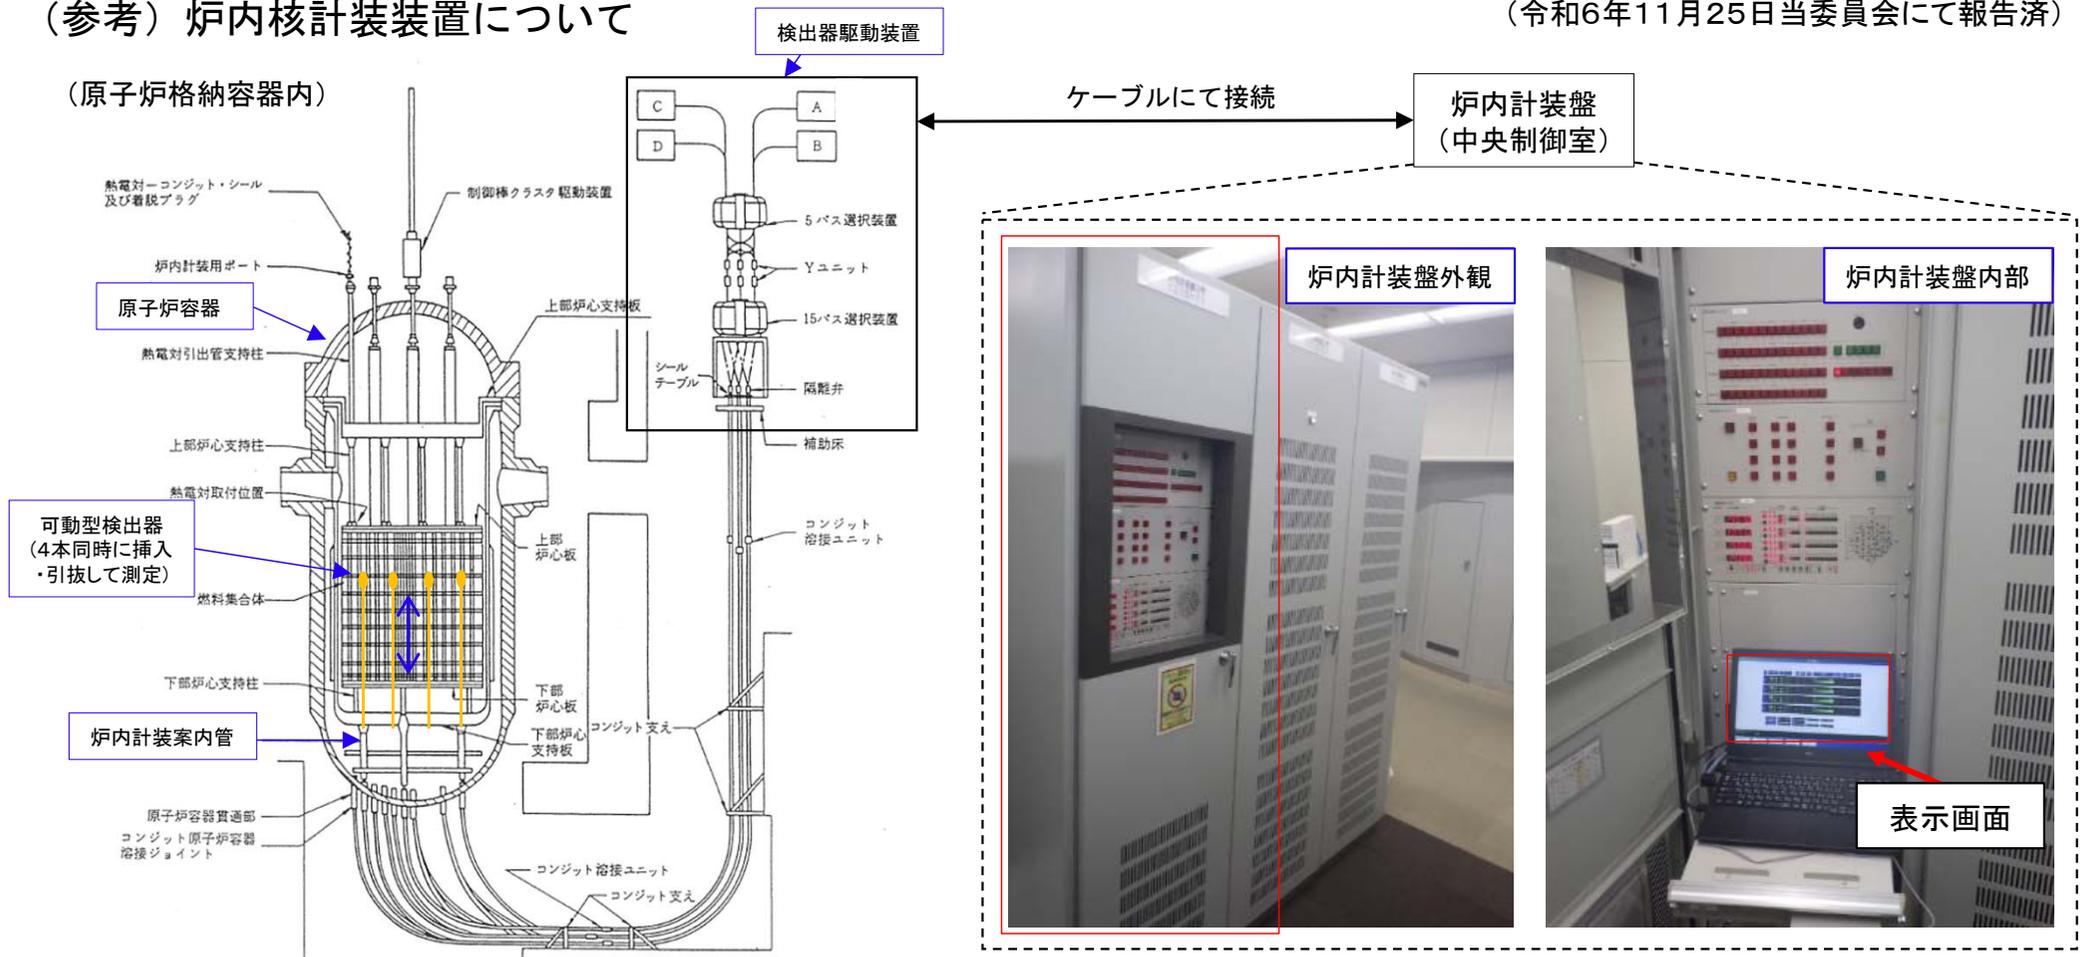
炉内核計装装置 概要図

- 原子炉内の出力分布を測定する際は、原子炉容器下部に設けられた炉内核計装案内管を通じて、検出器駆動装置により4つの可動型の検出器を、同時に原子炉内(計50箇所)に順次挿入し、燃料集合体の中性子の数を測定する。
- 各選択装置で案内管を選択することにより、1検出器あたり原子炉内の12~13箇所について測定を実施する。
- 各検出器の操作は、中央制御室に設置された炉内核計装盤にて行う。また、測定された検出器の出力信号は炉内核計装盤に表示される。
- 原子炉の出力(中性子の数)を確認する装置には、炉内核計装装置と炉外核計装装置があり、運転中は、炉外核計装装置によって常時監視している。(炉内核計装装置による確認は1回/月)

原子炉内に設けた案内管(50箇所)に小型の可動検出器を挿入し、中性子の数を測定する装置。4つの検出器を同時に挿入し、4箇所同時に測定している(4系統同時測定)。

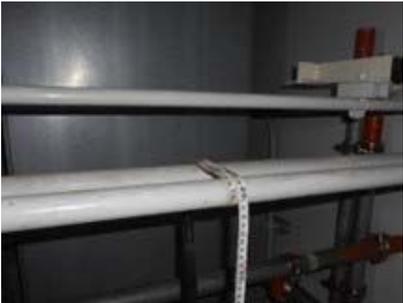
<p>（施工前）</p> </div> <div style="text-align: center;">

<p>（施工後）</p> </div> </div>

事案Ⅰの概要	当社の対応	対応状況
<p>① 火災防護対象ケーブルを収容する電線管に、隔壁等の系統分離対策が施工されていない。</p> <p>② 原子炉を手動で停止するための手段（成功パス）が確保できていない。</p>	<ul style="list-style-type: none"> 速やかに固定火災源に近い電線管に耐火材を施工するなど工事計画と現場状況の不整合を解消する。 主蒸気管室での火災発生リスクを低減するため、速やかに主蒸気管室を持込可燃物保管禁止とするとともに、固定火災源となる動力ケーブルに耐火材を施工する。 部屋、通路部内に設置されている、火災により損傷の可能性がある防護すべき機器（電線管等）に耐火材を施工するなど、更なる火災防護の強化を実施する。 	<p>令和6年（2024年）3月完了</p> <p>令和6年（2024年）3月完了</p> <p>令和6年（2024年）9月完了</p>
	<div style="display: flex; justify-content: space-around; align-items: center;"> <div style="text-align: center;">

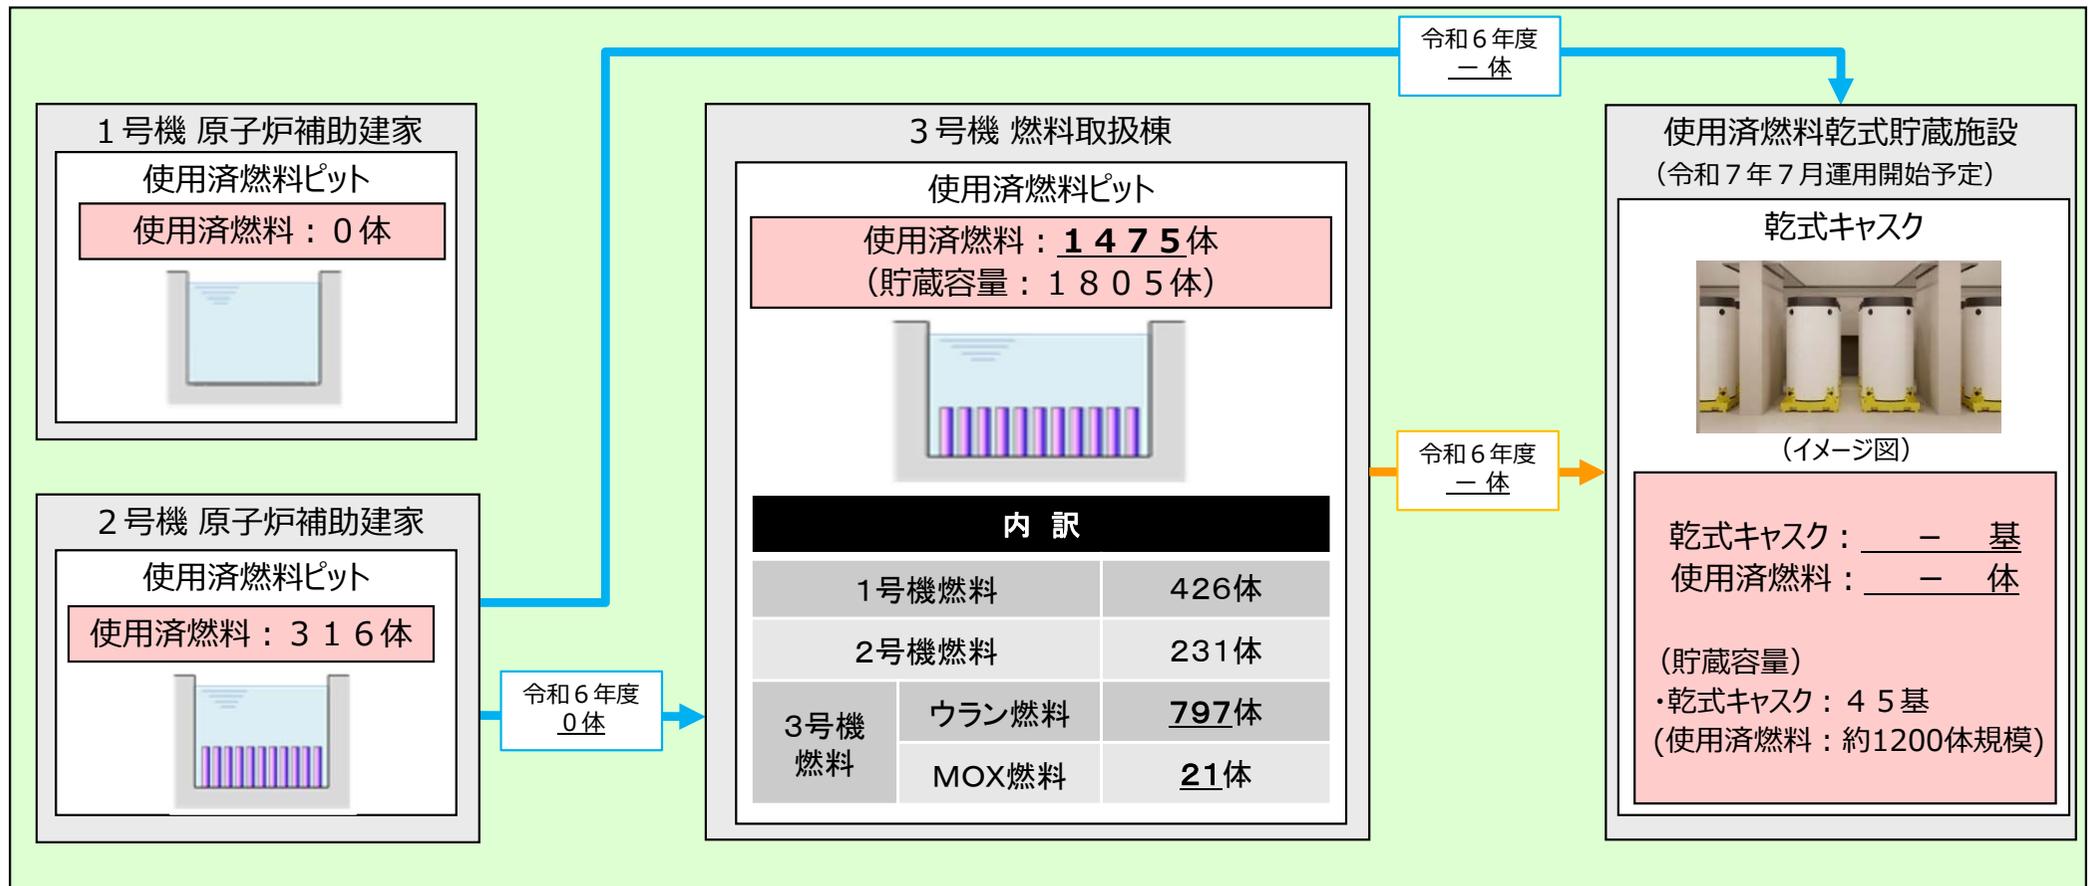
再処理工場の稼働状況等を踏まえ、計画的に搬出

- 令和6年度搬出実績：0体
- 使用済燃料搬出実績：434体(～令和7年2月)
