伊方発電所から通報連絡のあった異常に係る原因と対策の報告について（平成14年2月分他）

伊方発電所第2号機主給水ポンプ2Aミニマムフロー弁駆動用空気配管からの漏えい他3件にかかる報告書の提出について

第2 低圧給水加熱器B号機伝熱管の不具合について

平成14年4月
四国電力株式会社

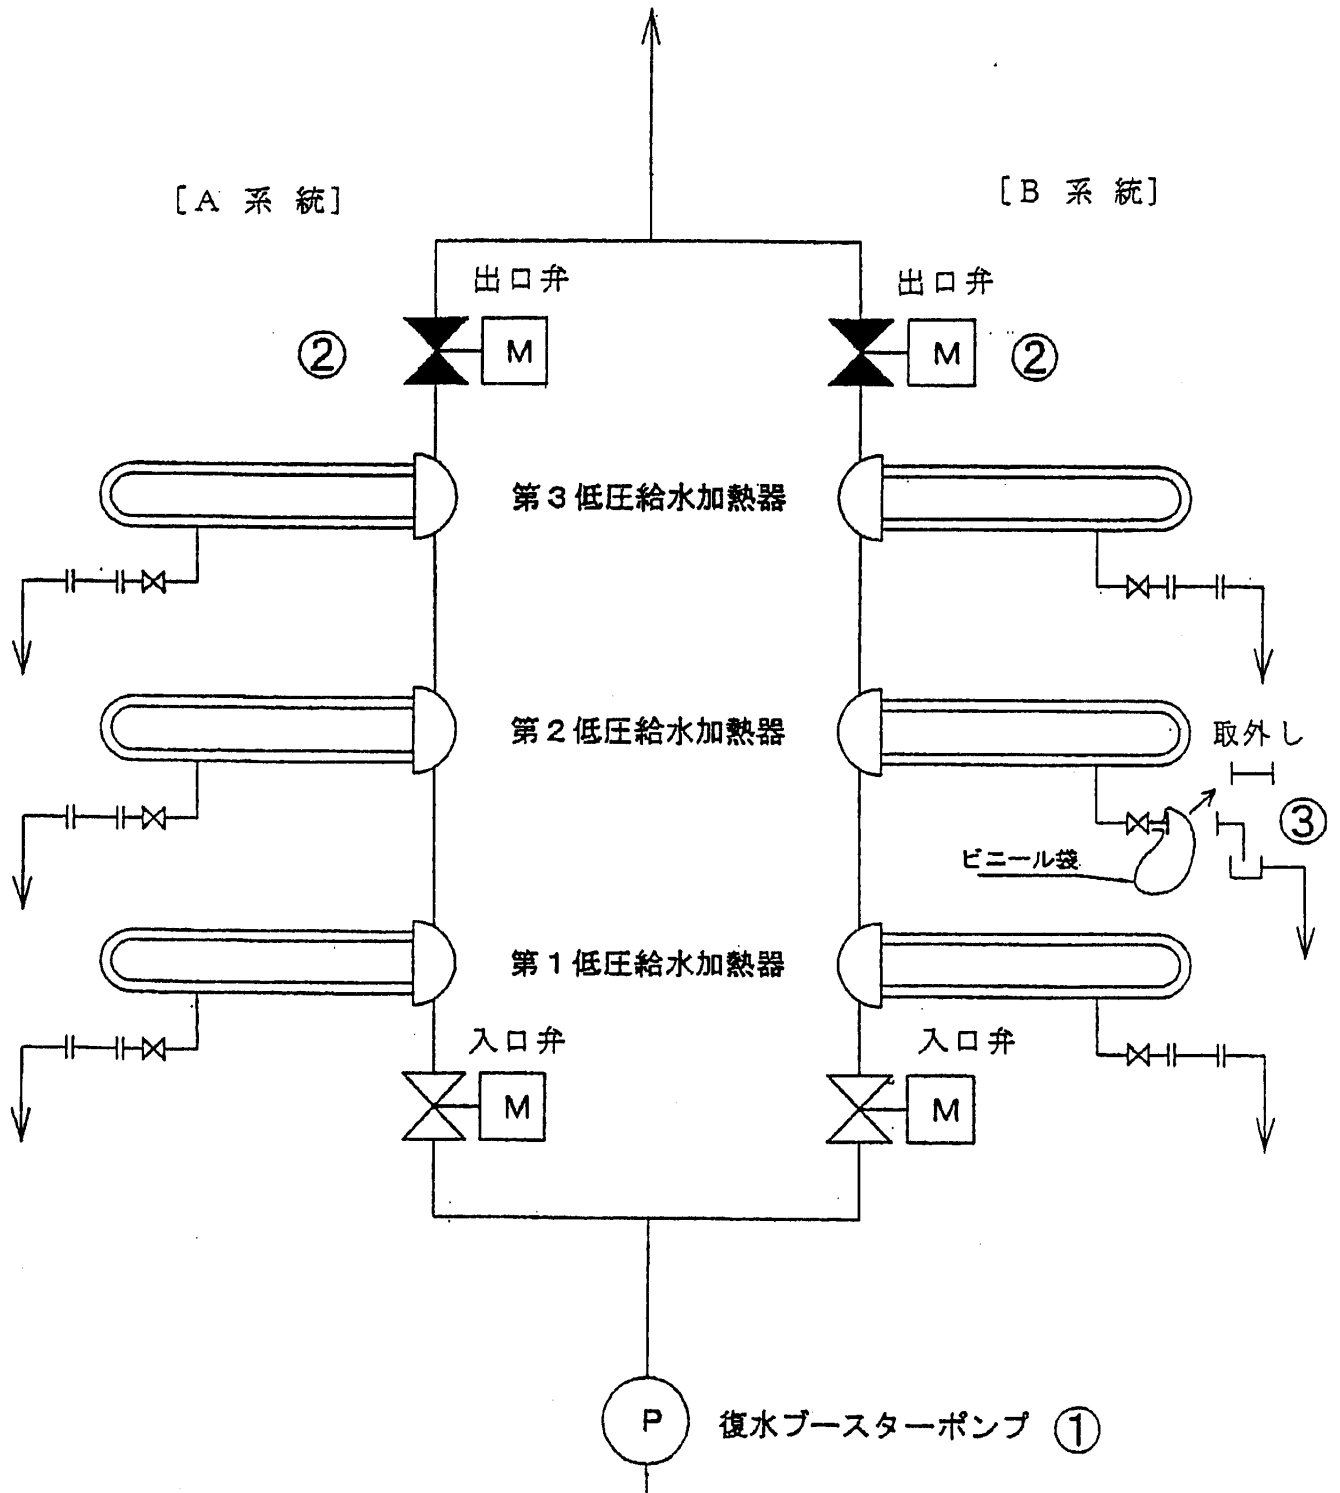
復水系統水圧による漏えい確認要領図

- ① 復水プースターポンプで加圧する。
- ② 第3 低圧給水加熱器出口弁を全閉する。
- ③ 低圧給水加熱器ブロー管の短管を取り外し
ブロー量を袋に受け、その量を測定する。

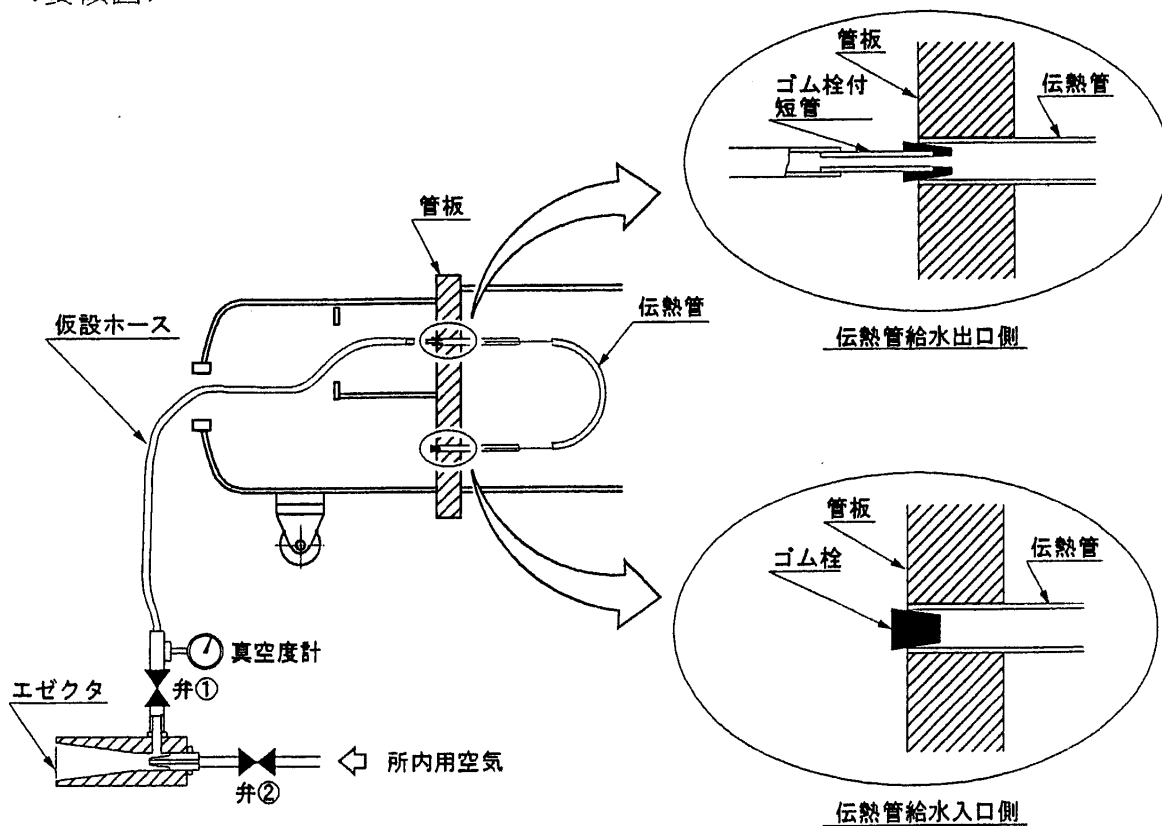
真空リークテスト要領図

1. ゴム栓を伝熱管の給水入口側に取り付ける。
2. エゼクタ、真空度計と接続されたゴム栓付き短管を伝熱管の給水出口側に接続する。
3. 弁①を「開」の状態、弁②を「開」とする。
4. 真空計の真空度が600mmHg以上になれば弁①、弁②を順次「閉」とする。
5. 真空度計の指示の低下状況により、漏えいの有無を確認する。
(伝熱管に漏えいがあれば、真空度が低下する。)
