伊方発電所 エタノールアミン排水処理装置ガス希釈ファン
の不具合他2件に係る報告書の提出について

伊方発電所第2号機
余熱除去系統配管の傷について

平成18年1月
四国電力株式会社

伊方発電所第2号機 余熱除去系統配管の傷について

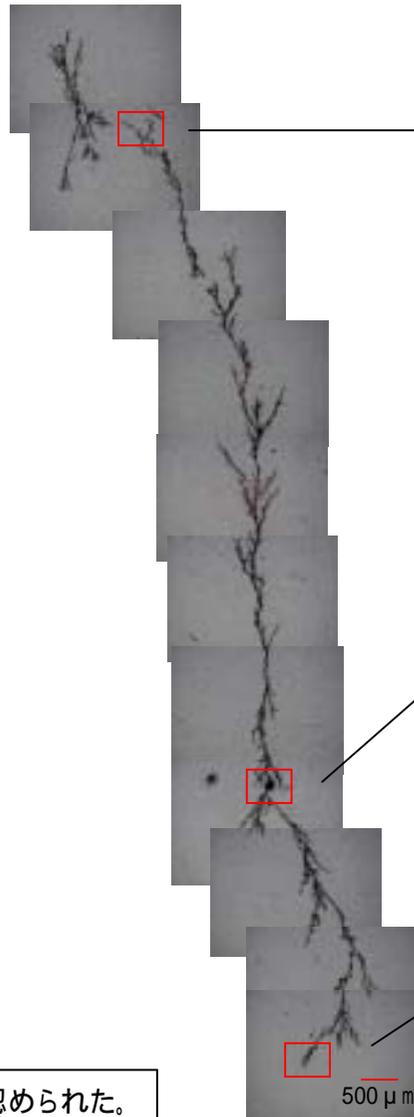
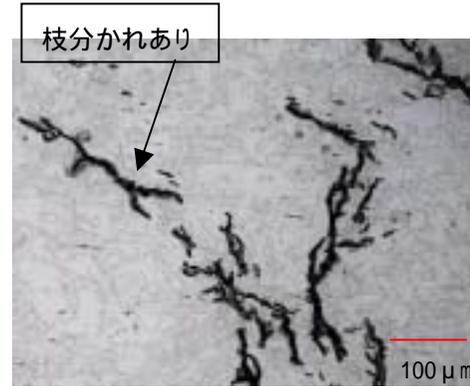
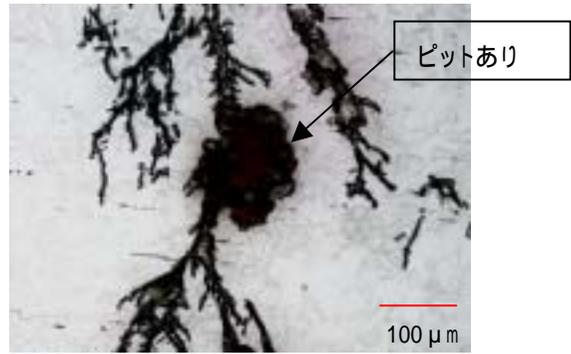
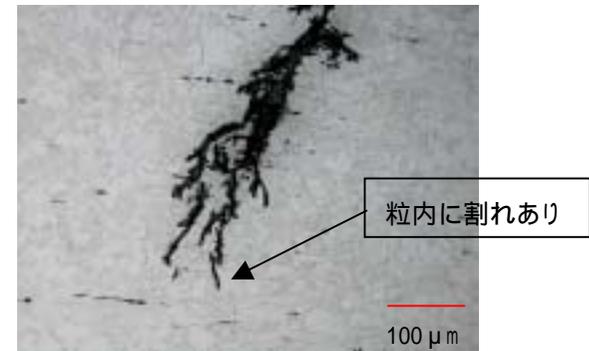
最大の線状指示(約12mm)についてスンプ観察を実施した結果、傷の形態は樹枝状であり、塩化物応力腐食割れの特徴である枝分かれした粒内割れが認められた。また、外表面にピットが認められた。

傷の形態は樹枝状であり、枝分かれした粒内割れが認められた。
また、外表面にピットが認められた。
