伊方発電所第3号機
火災受信機の不具合について

平成24年2月
四国電力株式会社

3. 事象発生の設備

自動火災報知設備

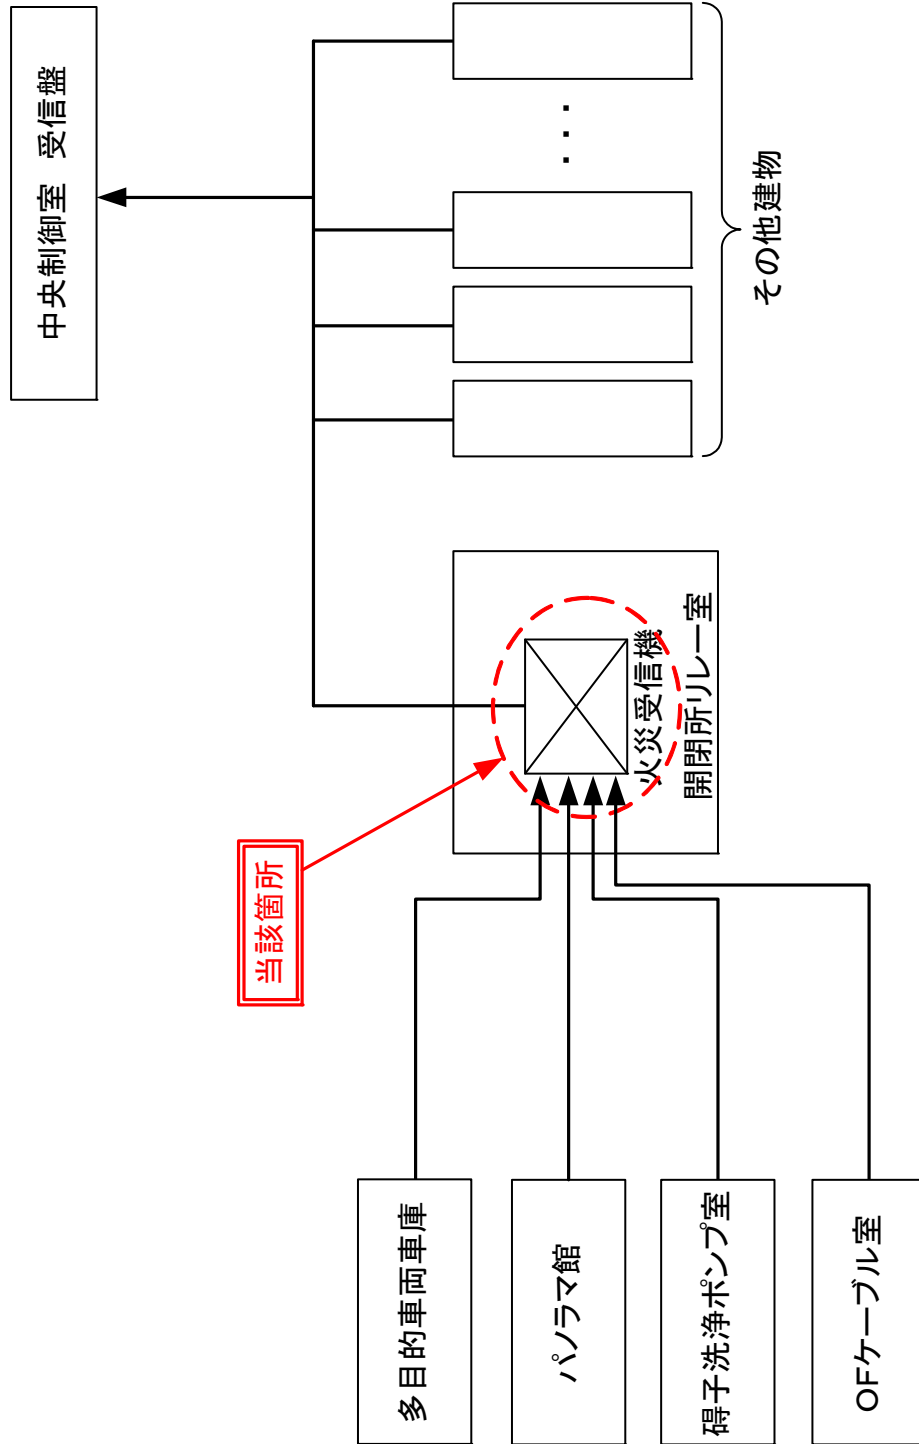
伊方3号機開閉所リレー室火災受信機 概略図

伊方発電所第3号機は、定期検査中のところ、9月2日11時45分、保修員が、3号機開閉所リレー室火災受信機にて故障表示灯が点灯しているとの連絡を運転員から受けて現場確認した結果、当該火災受信機に不具合が発生していることを確認した。

このため、当該受信機を取り替えて正常に動作することを確認し、9月5日9時30分に通常状態に復旧した。
