伊方発電所第3号機  
変圧器消火装置の不具合について

平成25年3月  
四国電力株式会社

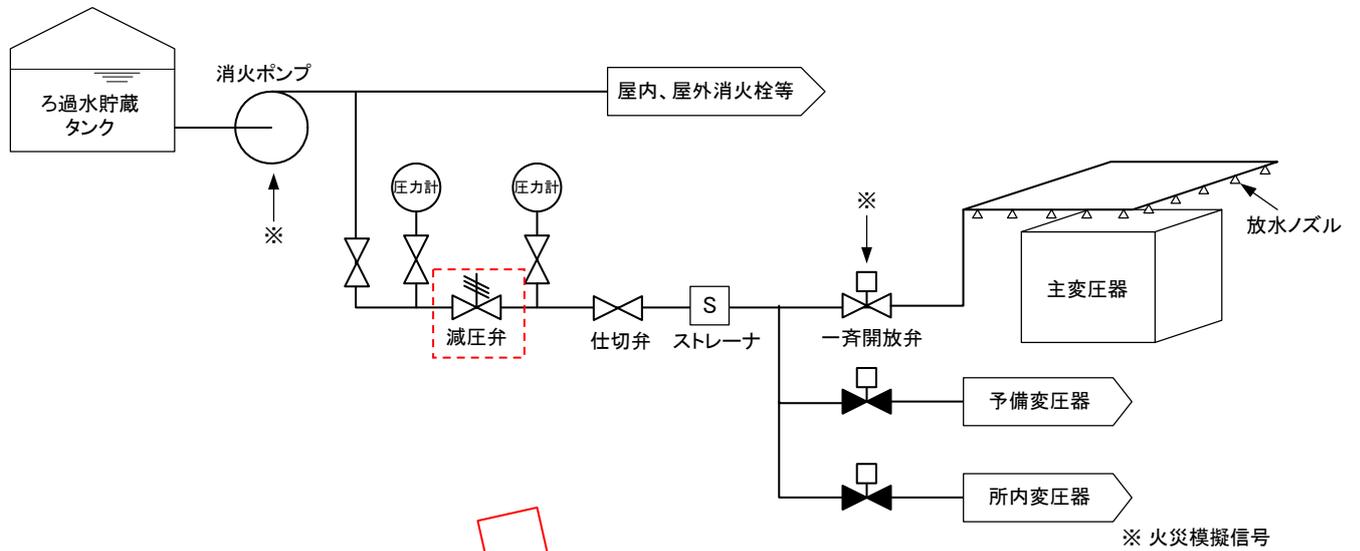
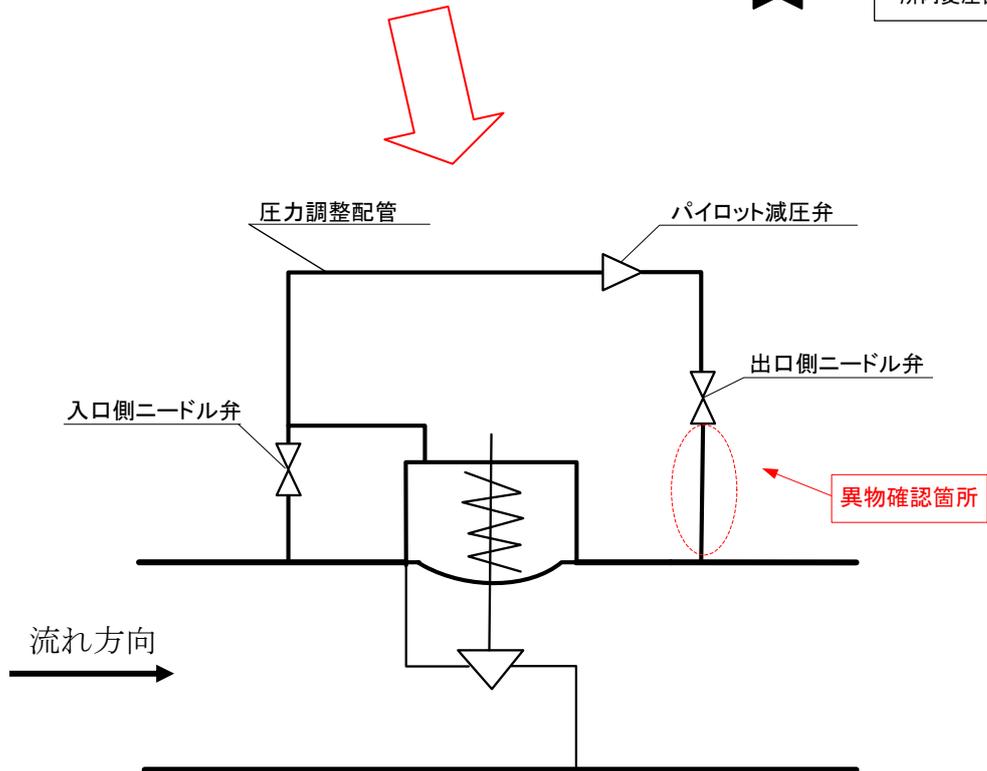
伊方発電所3号機 消火用水系統概略系統図

調査のため、放水テストを再度実施した結果、消火ポンプを起動した状態で消火用水ラインの減圧弁下流の圧力上昇が認められなかったことから、減圧弁が下流側の設定圧力となるよう調整開となるべきところが、開とならなかったことにより、減圧弁の不具合が発生したと判断した。

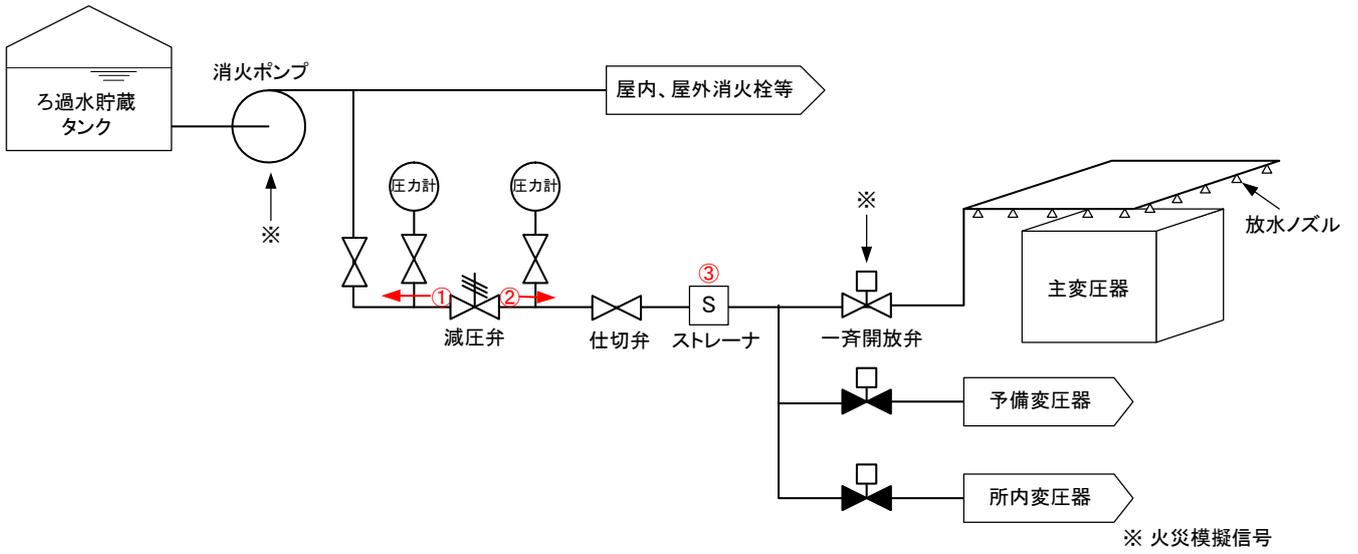
### 減圧弁廻り点検状況

減圧弁上流配管および下流配管、下流のストレーナ(網目径:約0.5mm)および下流の仕切弁について内部確認を実施した。当該弁上流配管および下流配管(炭素鋼)の内部に錆の付着が確認されたが、減肉等は認められなかった。当該弁下流のストレーナ内については、消火用水配管からのものと考えられる錆が確認された。当該弁下流の仕切弁については腐食、劣化等の異常は認められなかった。

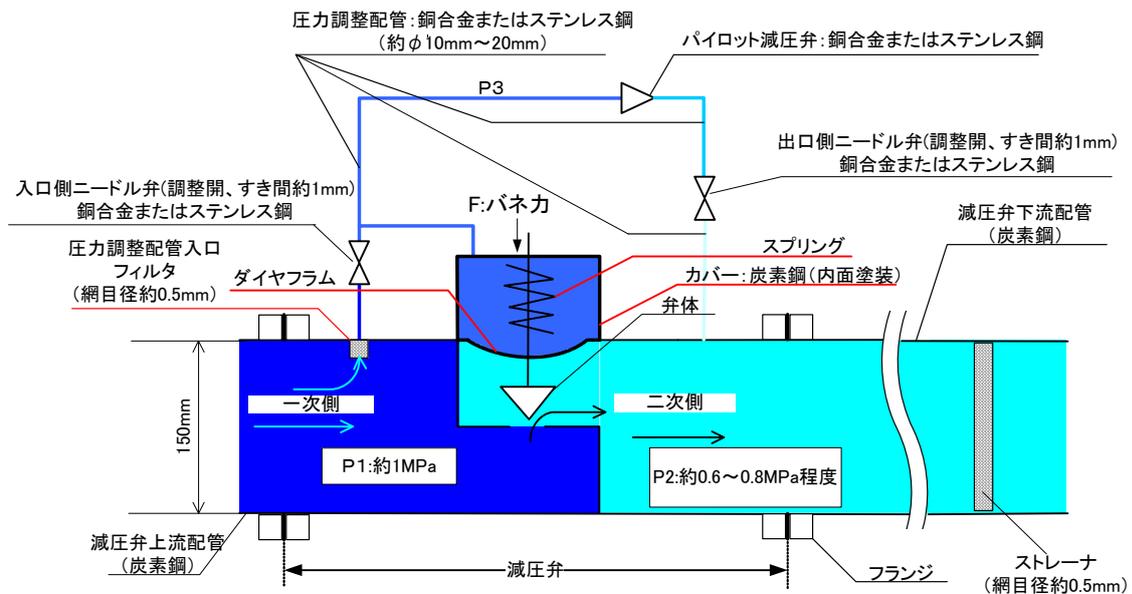
### ◎ 正常状態の減圧弁の動作の仕組み

平成4年の変圧器消火装置設置以降、炭素鋼製である消火用水配管内面において徐々に消火用水配管から発生した錆が剥離して、年に2回実施している消火装置の放水テスト後の消火水の圧力差により当該減圧弁の圧力調整配管に下流側から流入し、約20年の間に異物として徐々に狭隘なニードル弁付近に蓄積していった結果、今回の変圧器消火装置放水テストを実施した時に圧力調整配管が閉塞に至ったことにより、減圧弁が正常に開動作せず消火水が出なくなったものと推定される。

正常時は下記圧力の釣り合いにより、二次側の圧力が一定に減圧されている。

$$\text{開弁力 } (P1 - P2) = \text{閉弁力 } (F + P3)$$
