伊方発電所  
コンテナ式ホールボディカウンタの  
発電機用燃料タンクからの油の漏えいについて

平成 2 7 年 1 1 月  
四国電力株式会社

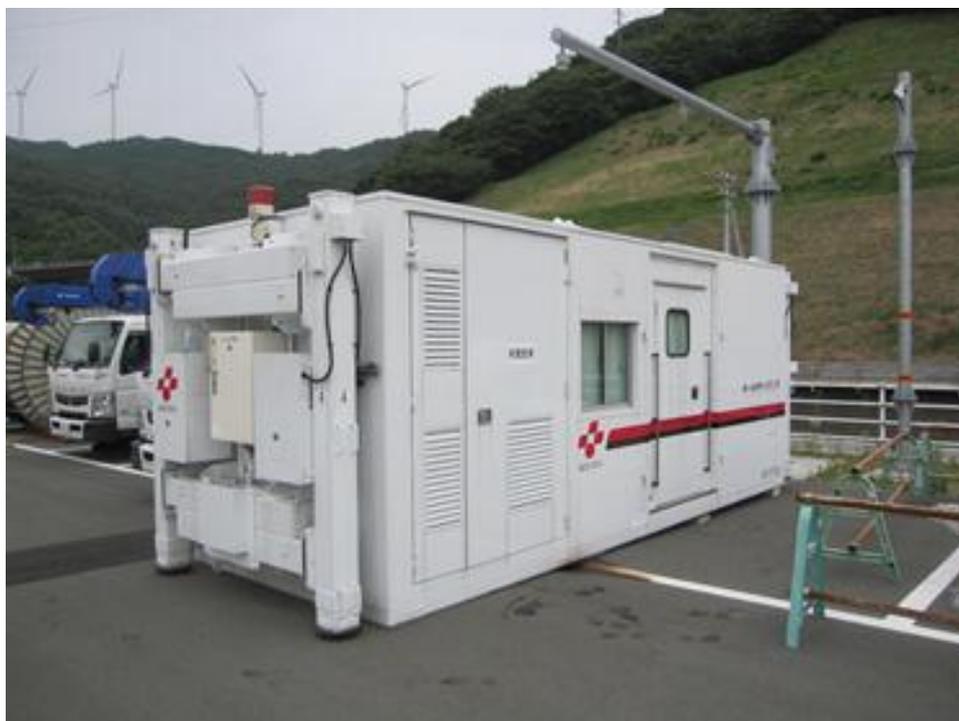
コンテナ式ホールボディカウンタ外観

伊方発電所1号機、2号機、3号機は定期検査中のところ、平成27年6月23日16時50分頃、E.L. 84mに保管しているコンテナ式ホールボディカウンタ<sup>\*1</sup>の下部に油が漏えいしていることを保修員が確認した。

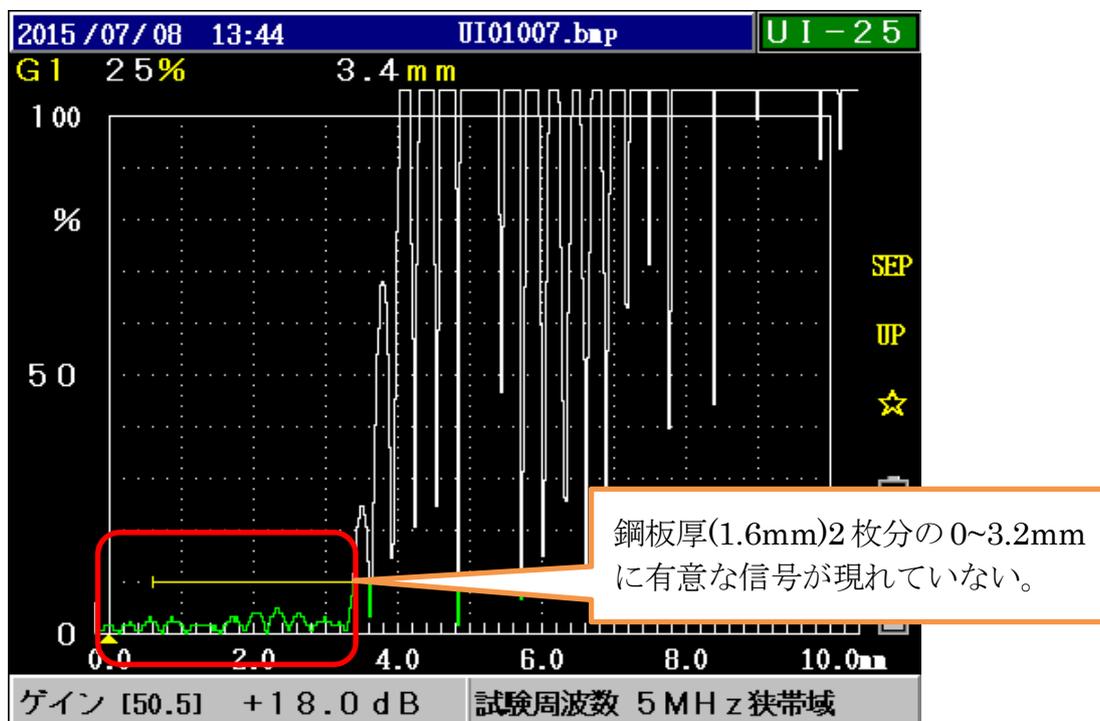
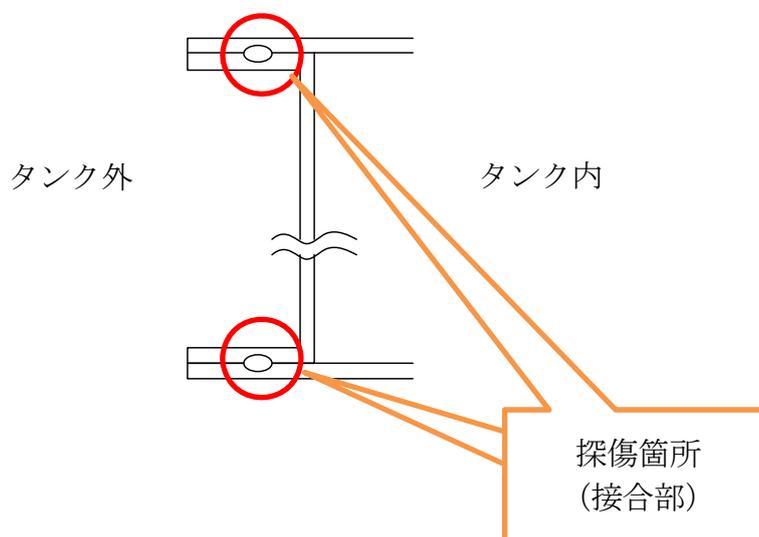
②接合部の超音波探傷試験

発電機用燃料タンクを取外し、気密試験<sup>\*3</sup>、接合部<sup>\*4</sup>の超音波探傷試験<sup>\*5</sup>、燃料油注入による漏えい確認<sup>\*6</sup>、接合部のカラーチェック<sup>\*7</sup>および接合部浸透探傷検査<sup>\*8</sup>を実施したところ、発電機用燃料タンク単体での漏えいは確認できず、発電機用燃料タンクと給油口配管を接続しての気密試験および燃料油注入による漏えい確認において、発電機用燃料タンクと給油口配管を接続する耐油ホースの接続部から漏えいすることを確認した。給油時に、給油配管に給油ノズルが接触し、給油口配管に引張力が加わったと考えられる。また、発電機運転時に、発電機本体のディーゼルエンジンの振動が発電機用燃料タンクおよび給油口配管に伝わったと考えられる。
