伊方発電所 3 号機
第 2 段湿分分離加熱器ドレンタンク 3 A 1 の
水位計測器の不具合について

令和 6 年 8 月
四国電力株式会社

伊方発電所3号機 第2段湿分分離加熱器ドレンタンク3A1の水位計測器の不具合について

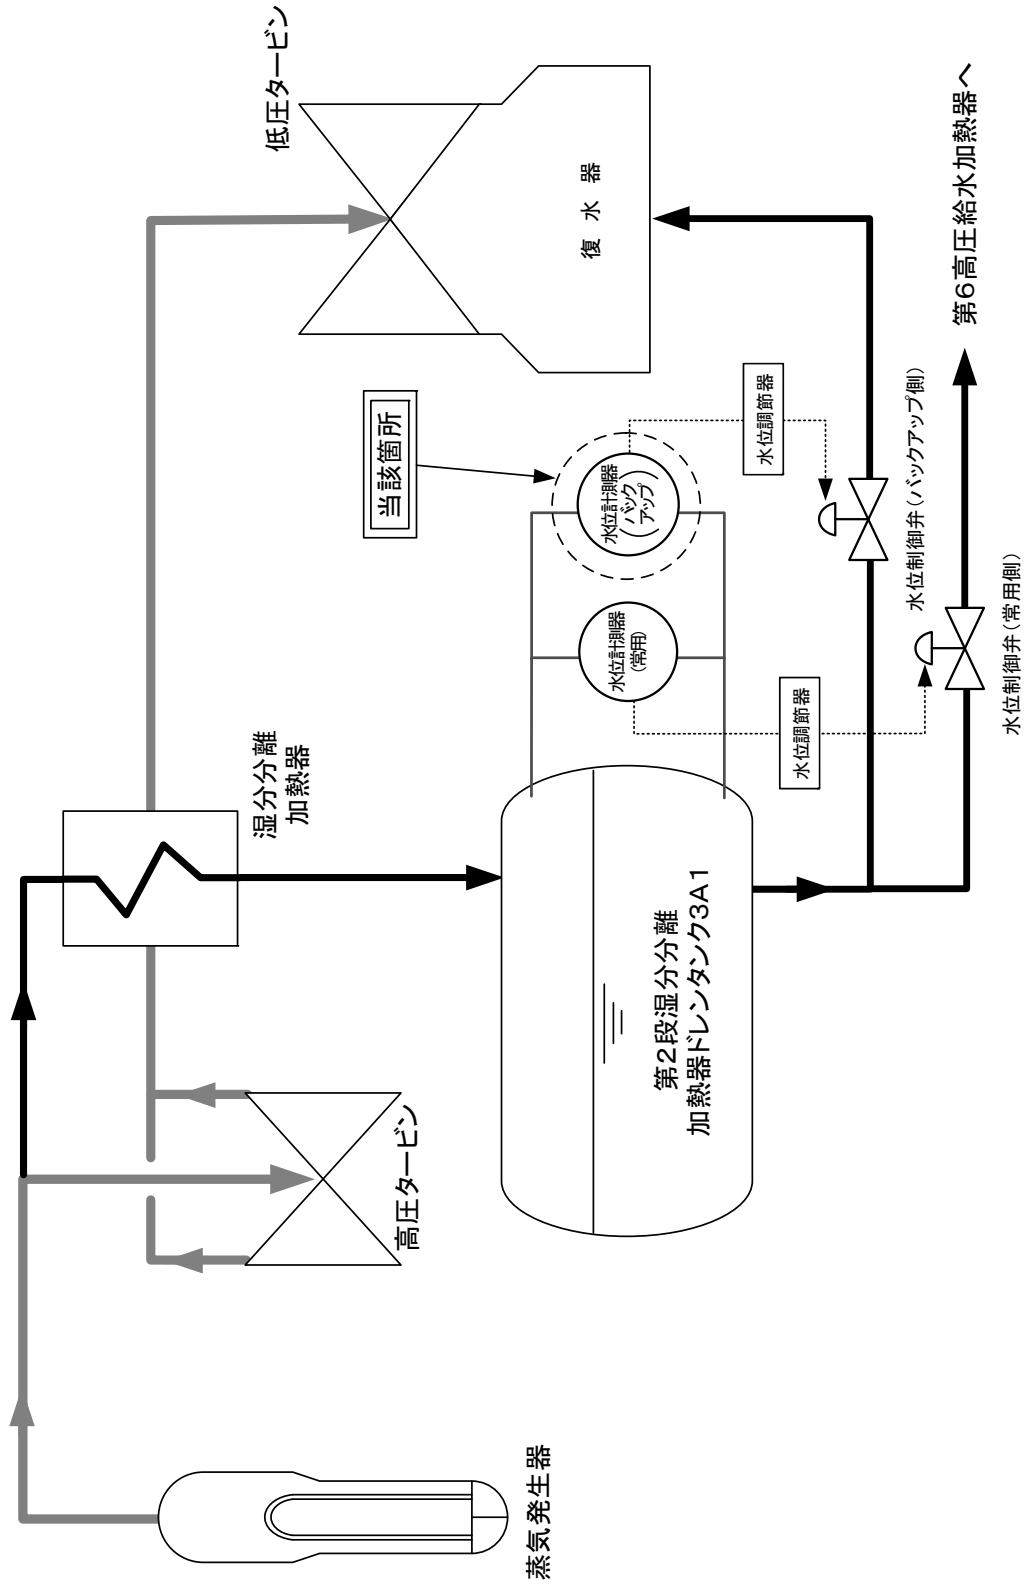
伊方発電所3号機 第2段湿分離加熱器ドレンタンク3A1 水位制御系 概略系統図

伊方発電所3号機は、通常運転中のところ、4月17日23時14分頃に豊後水道を震源とする地震が発生し、同日23時15分に第2段湿分分離加熱器^{*1}ドレンタンク^{*2}3A1(以下、「当該ドレンタンク」という。)の水位制御がバックアップ側^{*3}の系統に切り替わった。

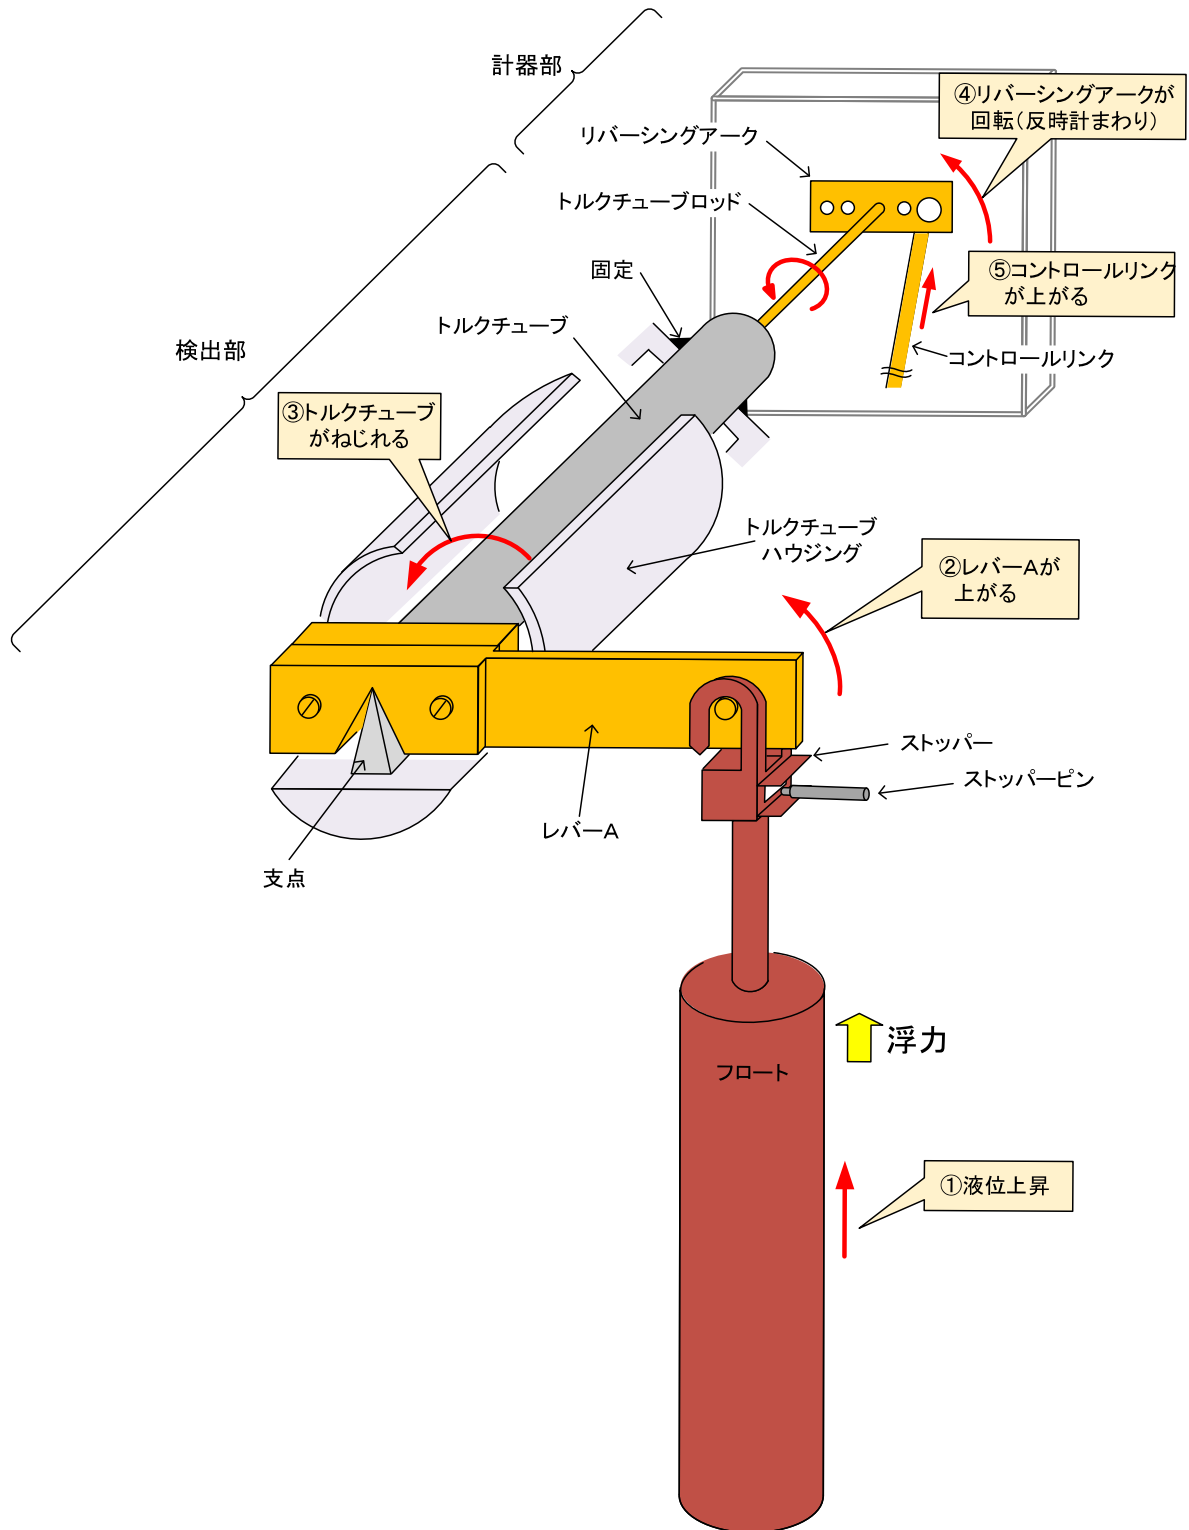
フロート式水位計測器の概略図

当該水位計測器はフロート^{※6}式水位計測器であり、ドレンタンク水位によって上下するフロートの上下運動を、レバー、トルクチューブと呼ばれるリンク機構^{※7}で回転運動に変換する「検出部」と、回転運動を空気信号に変換し、水位調節器に伝送する「計器部」によって構成される。

なお、検出部のフロートはドレンタンク内ではなく、ドレンタンクと接続された容器（以下、「チャンバー」という。）の中に設置されている。
