伊方発電所
自動火災報知設備の不具合について

令和6年10月

四国電力株式会社

旧塵埃焼却炉建屋 自動火災報知設備

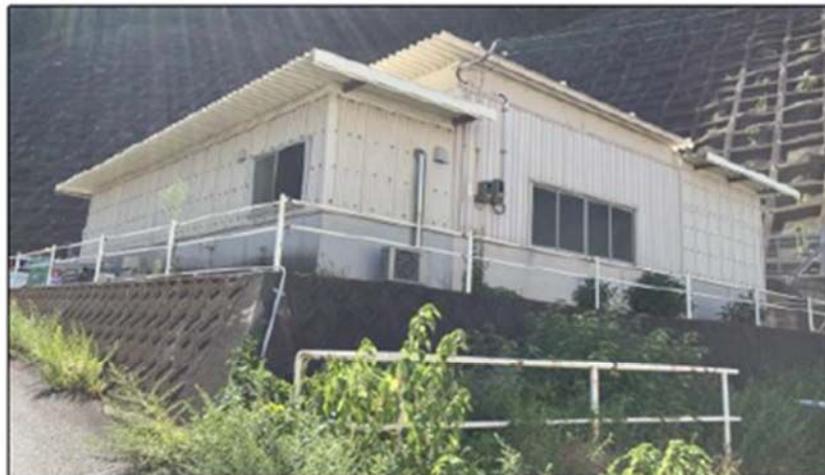
旧塵埃焼却炉建屋(倉庫)

当該建屋は原子力安全に影響がなく施設管理上重要でないことに加え、保管物品も水に弱いものでないことから、維持管理の優先度を低く扱っており、多雨時には建屋内で雨漏りが生じることがある。

伊方発電所構内には、当該建屋のように建屋の経年劣化が著しく、雨漏りが生じ高湿となるような状況下に置かれている自動火災報知設備は他にはなかった。

当該建屋は倉庫として使用しており、消防法上、火災を監視する必要がない施設であるが、自動火災報知設備を自主的に設置していた。今後、当該建屋は使用しないこととし、自動火災報知設備についても使用を停止することとした。

また、当該建屋の火災の発生を防止するため、立入制限措置を行い、8月21日に電気の供給を停止し、当該建屋に保管している物品については、同日中に搬出した。

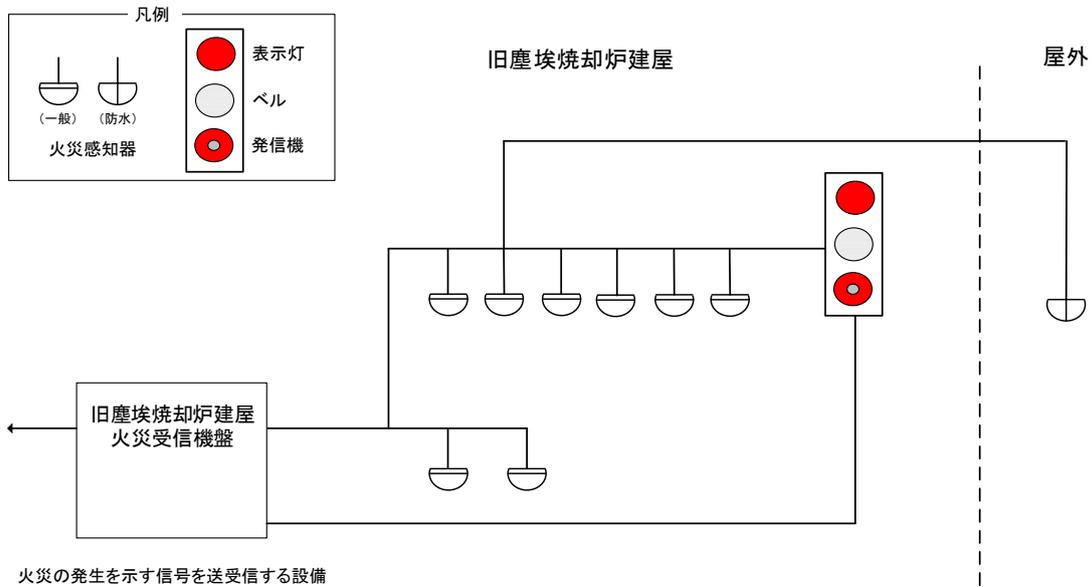
旧塵埃焼却炉建屋 自動火災報知設備 概略系統図

配線、火災感知器のベースおよび発信機を含む電気回路において、経年劣化により抵抗値が減少し、漏電が生じたことにより火災信号が発信されたことを確認するため、電気回路の抵抗値および絶縁抵抗値を測定した結果、配線、火災感知器および発信機を含む電気回路に漏電は生じていなかった。

現地の状況から、当該建屋は経年劣化が著しく、火災信号が発信された当日は多雨により高湿であり、建屋内に雨漏りが生じていたこと、当該火災受信機盤の使用湿度範囲は25～80%であり当該日の日平均相対湿度はこれを上回っていたことから、自動火災報知設備の表面や内部が高湿な環境であり、火災感知器および発信機以外の自動火災報知設備内に一時的な不具合が生じたことで火災信号が発信されたと推定した。
