伊方発電所2号機
燃料取替用水タンクポンプ出口ライン弁からの
ほう酸水の漏えいについて

令和6年10月
四国電力株式会社

伊方発電所 2号機 燃料取替用水タンクポンプ出口ライン弁からのほう酸水の漏えいについて

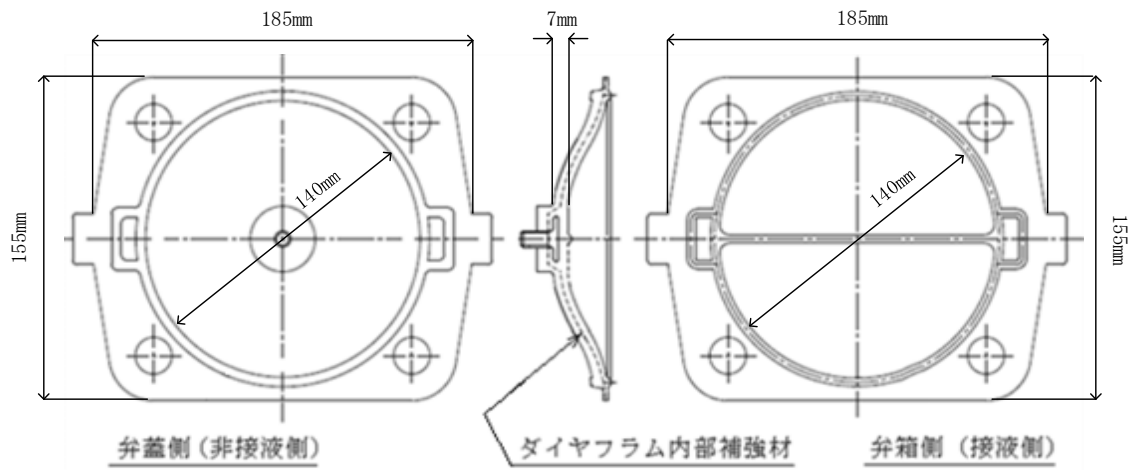
1. ダイヤフラムの構造

当該弁のダイヤフラムは内部に網目状の繊維質補強材が入ったエチレンプロピレンゴム製であり、エチレンプロピレンゴムは、弱酸性のほう酸水に対して耐性がある。

繊維のため、ダイヤフラムが割れると、この補強材を通じて浸透漏れを生じる場合がある。
