伊方発電所3号機
炉内核計装装置の不具合による原子炉停止について

令和7年2月
四国電力株式会社

伊方発電所3号機 炉内核計装装置の不具合による原子炉停止について

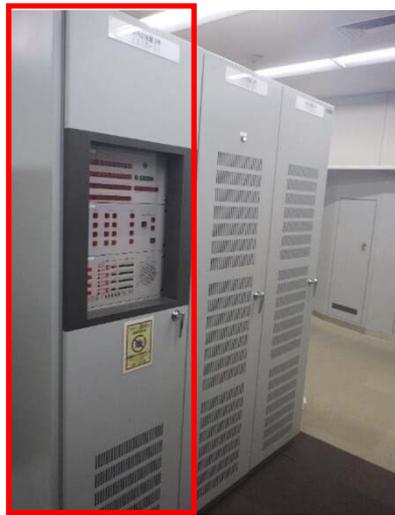
炉内核計装盤

(事象発生時の状況)
 高電圧発生基板とその接地回路の構成が適切でなかったため、炉内計装盤の検出抵抗を迂回する形で接地回路が形成されていた
 そのため、検出器の信号が流れやすい接地回路に流れ、本来の検出回路で正常に測定できない状態となっていた

調査の結果、今回の定期事業者検査で取り替えた炉内計装盤の検出回路^{※4}に使用している高電圧発生基板^{※5}とその接地回路^{※6}の構成が適切でなかったことを確認したため、検出回路の信号を正常に測定するために、当該接地回路の改修を実施し、炉内核計装装置による原子炉内の燃料の出力分布の測定方法を変更した。
