伊方発電所3号機
エタノールアミン排水処理装置の
電解液ポンプの不具合について

令和7年2月
四国電力株式会社

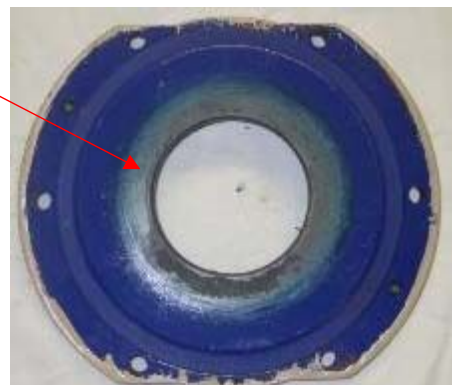
リアケーシング押え

熱影響による損傷と接着痕

駆動マグネットとリアケーシング押えが接触した状態で運転したことにより発生した熱影響によるものと考えられる損傷と駆動マグネットに付着した金属粉により、駆動マグネットとの隙間が徐々に狭くなり接触したと考えられる擦れによる傷が確認された。
また、リアケーシング押えが熱により接着したと考えられる接着痕が確認された。

擦れによる傷

- (1) 当該ポンプの損傷した部品（駆動マグネット、リアケーシング押え、リアケーシングカバー、止めねじ）を新品に取り替えるとともに、駆動マグネットの取り付けにおいて、止めねじに接着剤を塗布し、メーカー推奨の締め付けトルクで止めねじの締め付けを実施した。
- (2) 電動機出力5.5kW未満の当該ポンプを含む同構造のポンプ（8台）について、駆動マグネットの取り付けにおいては、止めねじに接着剤を塗布し、メーカー推奨の締め付けトルクで止めねじを締め付けることを標準作業要領書^{※21}に追記した。
