# 伊方発電所 3号機第15回定期検査中に 連續発生したトラブルに関する報告書

令和2年7月

伊方原子力発電所環境安全管理委員会  
原 子 力 安 全 専 門 部 会

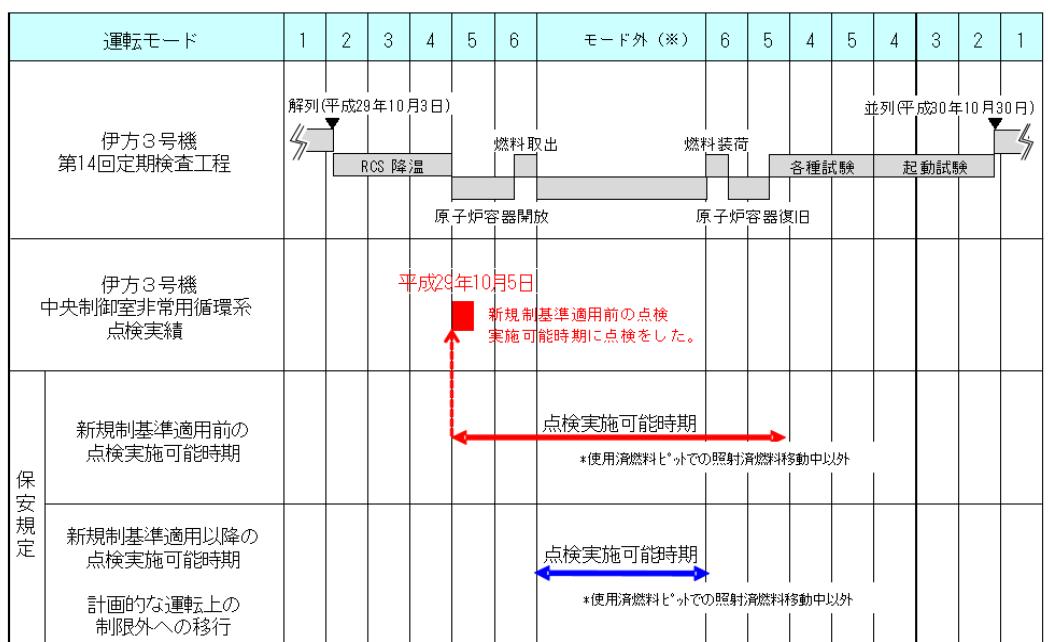
図 1-1 第 14 回定期検査における点検工程

このため、平成 29 年 10 月 5 日に実施した前回第 14 回定期検査の中央制御室非常用循環系の点検作業について確認したところ、今回実施しようとしていた原子炉施設が運転モード 5 の状態において点検作業を実施しており、運転上の制限を満足していない期間があったことを確認した。今回確認された運転上の制限の逸脱に関する保安規定第 84 条及び第 88 条第 3 項の規定は、平成 25 年 7 月の新規制基準施行により新たに設けられ、第 14 回定期検査で初めて適用された規定であり、第 13 回定期検査までは、原子炉施設の運転モード 5 における中央制御室非常用循環系の点検作業は適切な作業であった。

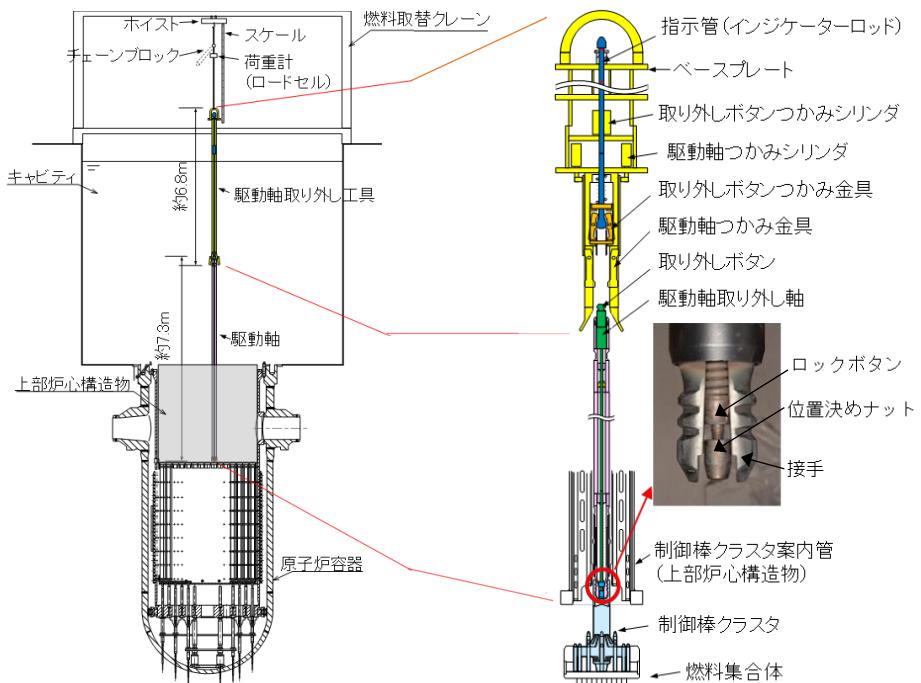
図 2-2 制御棒クラスタ切り離し図

➤ 制御棒クラスタのスパイダ頭部内（駆動軸との結合部内部）で確認された堆積物を調査した結果、当該堆積物は、駆動軸内表面や1次冷却系統内で生成したマグネタイトが剥離し、堆積したものと推定され、他の制御棒でも確認された。なお、当該制御棒クラスタスパイダ頭部内の堆積量は約 20 cc と推定された。

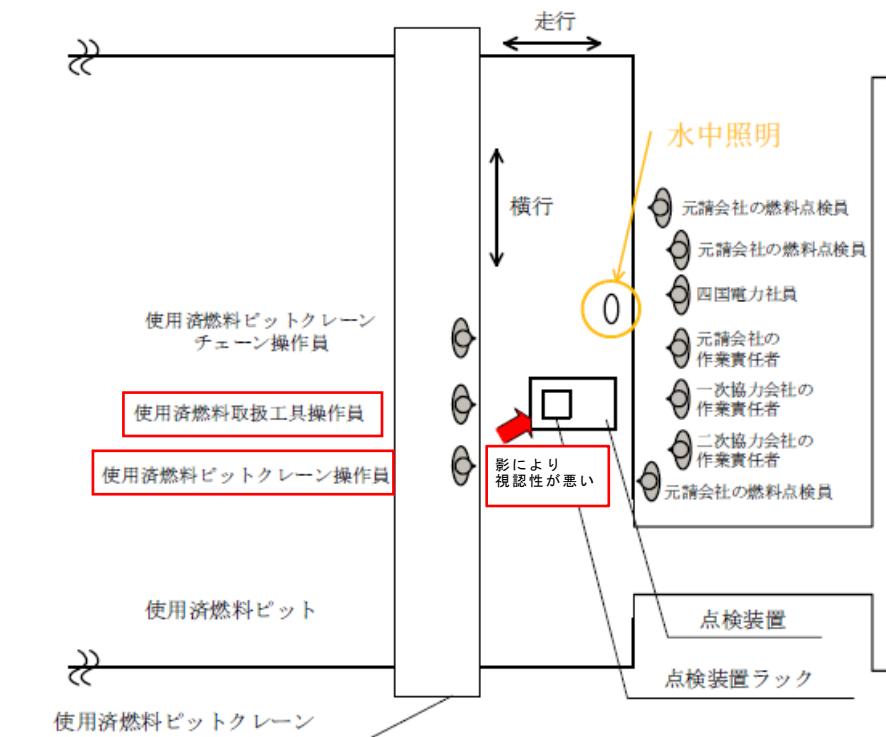
図 3-5 作業員による点検装置ラックの確認状況

③ 燃料集合体のセンタリング及び点検装置ラックへの挿入状況の確認作業は難度の高い作業であったが、これらの確認は操作員のみで実施しており、作業責任者による確認が行われていなかった。

- ③ 燃料集合体のセンタリング及び点検装置ラックへの挿入状況は、操作員に加えて、元請会社の作業責任者が水中テレビカメラの映像によるダブルチェックを行うこととし、当該手順を作業要領書に追記する。
- ④ 作業要領書に荷重急変減少警報発信時の具体的な操作手順及び点検装置ラックに挿入する際の注意事項を追記し、作業開始前の読み合わせにおいて作業員全体に周知する。
- ⑤ 本事象と同様に難度が高く、燃料集合体への接触や干渉等の可能性がある作業について、作業員への聞き取り等を行い、作業要領書の作業手順が適切であることや、記載漏れがないこと等を確認した。  
また、今後、作業の難度を考慮し、作業員への聞き取り等に基づき適切な作業手順・作業環境にすることが作業要領書に反映できる体制とする。

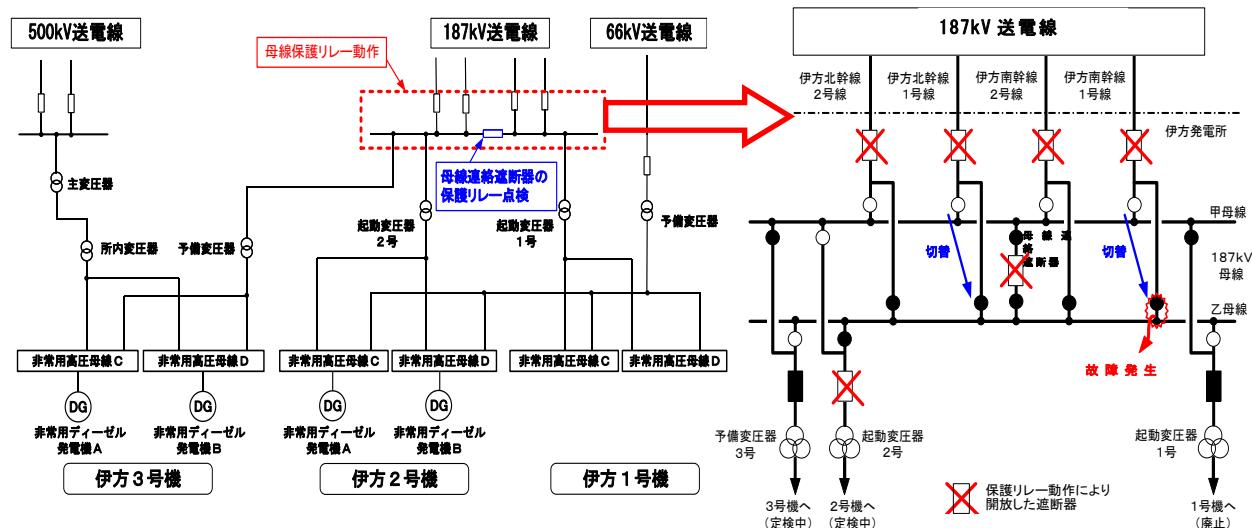
図4-1 事象発生時の所内電源系統図

1月25日、伊方発電所1、2号機開閉所において、187kV母線（甲・乙）連絡遮断器<sup>\*1</sup>を動作させる保護リレー<sup>\*2</sup>の取替え工事完了後の当該保護リレーの健全性確認試験を行うことから、当該試験に必要な量の電流を流すため、3号機を常用の500kV送電線から、3号機の予備電源である1、2号機常用の187kV送電線からの受電に切替えるとともに、通常は甲・乙の別母線から受電している1、2号機を、全て乙母線からの受電に切替えたところ、伊方南幹線1号線乙母線断路器<sup>\*3</sup>の故障により、187kV送電線4回線全ての遮断器が開放して受電が停止した。

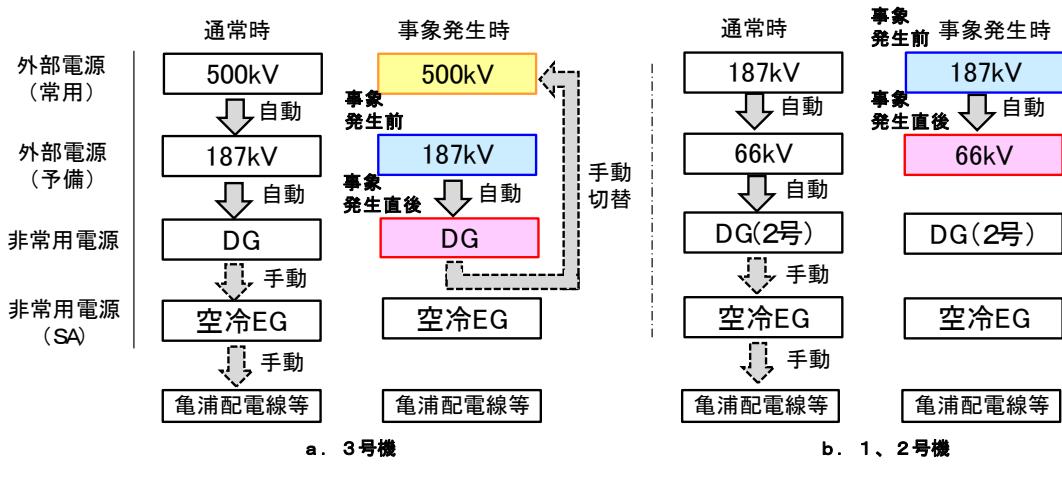
図 4-2 事象発生時の所内電源系統状況変化

このため、直ちに、1、2号機は予備系統である66kV送電線、3号機は起動した非常用ディーゼル発電機（DG）からの受電に自動で切り替わった。その後3号機については、試験のために待機状態としていた常用の500kV送電線からの受電に手動で切替え、1～3号機ともに外部からの受電に復旧した。1月27日には、1、2号機常用の187kV送電線4回線のうち故障した断路器を設置している1回線を切り離し、187kV送電線3回線からの受電に回復した。

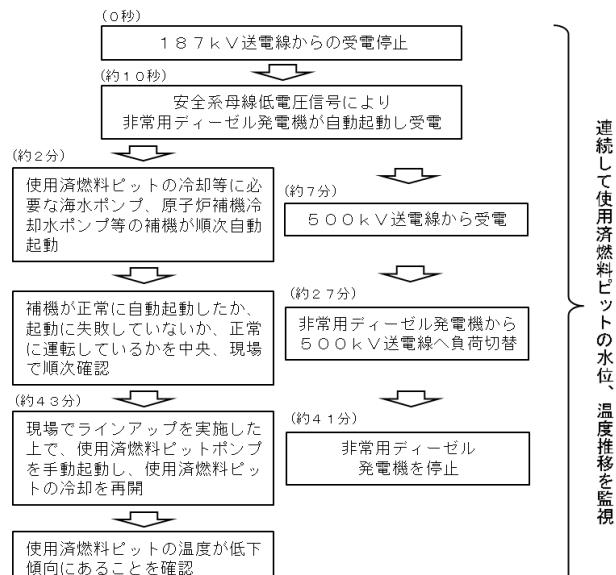
図 4-3 3号機の使用済燃料ピット冷却再開までの対応

また、予備電源又は非常用ディーゼル発電機に切り替わった後、使用済燃料ピットの冷却に必要な冷却ポンプ等の補機が設計どおり自動起動していることが確認できたため、現場で使用済燃料ピットポンプを手動で起動し、使用済燃料ピットの冷却を再開した。
