令和5年度 伊方発電所 異常時通報連絡状況について

当社は、伊方発電所で設備の異常等を確認した場合、異常時通報連絡を適切に行うとともに、情報公開を行い、徹底した原因究明と対策により設備の信頼性向上に努めている。

令和5年度の通報連絡件数は33件であり、以下、これらの通報連絡事象の分類・評価を示す。

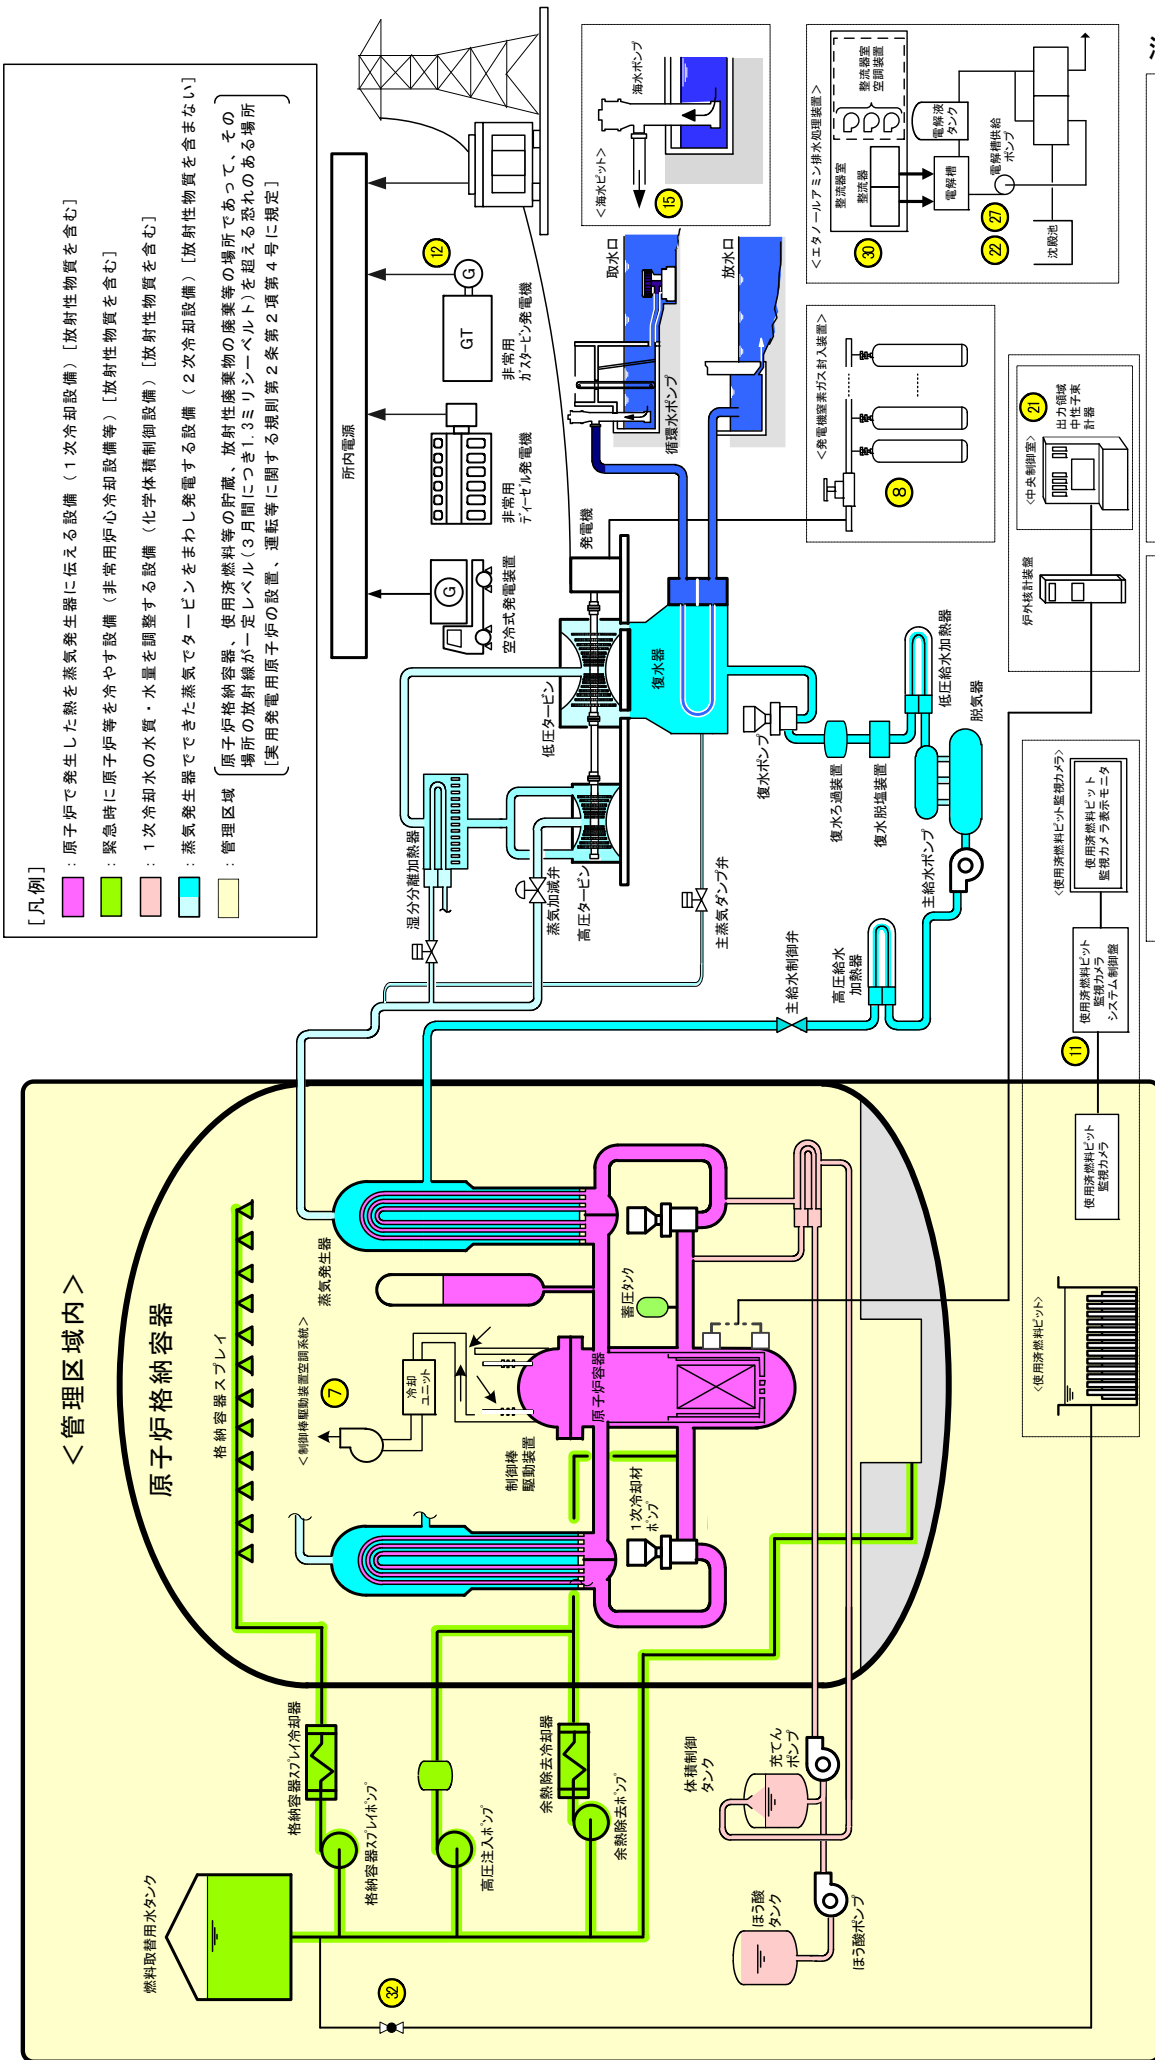
伊方発電所 基本系統図

- 原子炉で発生した熱を蒸気発生器に伝える設備 (1次冷却設備) [放射性物質を含む]
 - 緊急時に原子炉等を冷やす設備 (非常用炉心冷却設備等) [放射性物質を含む]
 - 1次冷却水の水质・水量を調整する設備 (化学体積制御設備) [放射性物質を含む]
 - 蒸気発生器でできた蒸気をタービンをまわし発電する設備 (2次冷却設備) [放射性物質を含まない]
 - 管理区域
- 原子炉格納容器、使用済燃料等の貯蔵、放射性廃棄物の廃棄等の場所であって、その場所の放射線が一定レベル(3月間につき1.3ミリシーベルト)を超える恐れのある場所 [常用発電用原子炉の設置、運転等に関する規則第2条第2項第4号に規定]

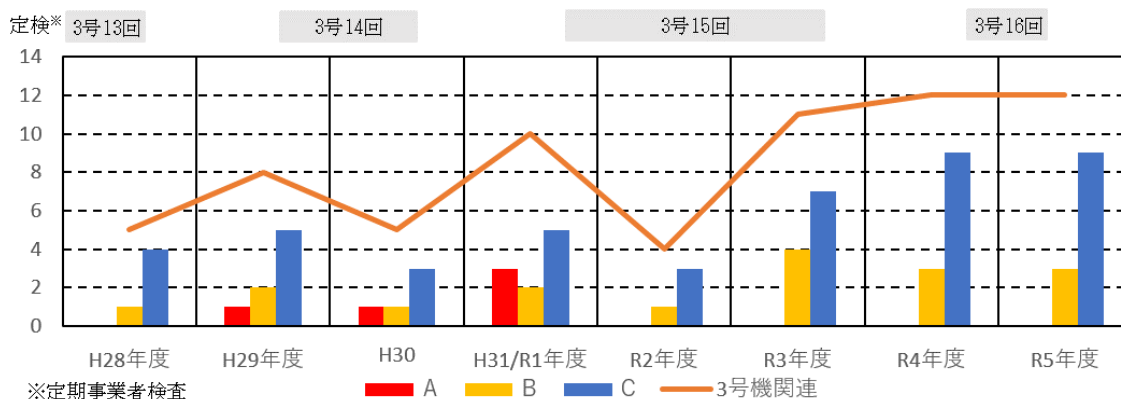
表-2. 3号機（1、2、3号機の共用設備含む）関連で設備関係事象の発生件数

年度	H28	H29	H30	H31/R1	R2	R3	R4	R5	
設備関係	5	8	5	10	4	11	12	12	
県の公表区分 による内訳	A	0	1	3	4	1	1	0	0
	B	1	3	3	4	1	4	3	4
	C	7	5	2	6	3	7	9	14
