伊方発電所から通報連絡のあった異常について
（平成14年10月分）

伊方3号機の発電機内水素ガス圧力の異常信号の発信について

伊方発電所第3号機 発電機水素ガス圧力検出装置周り概略図

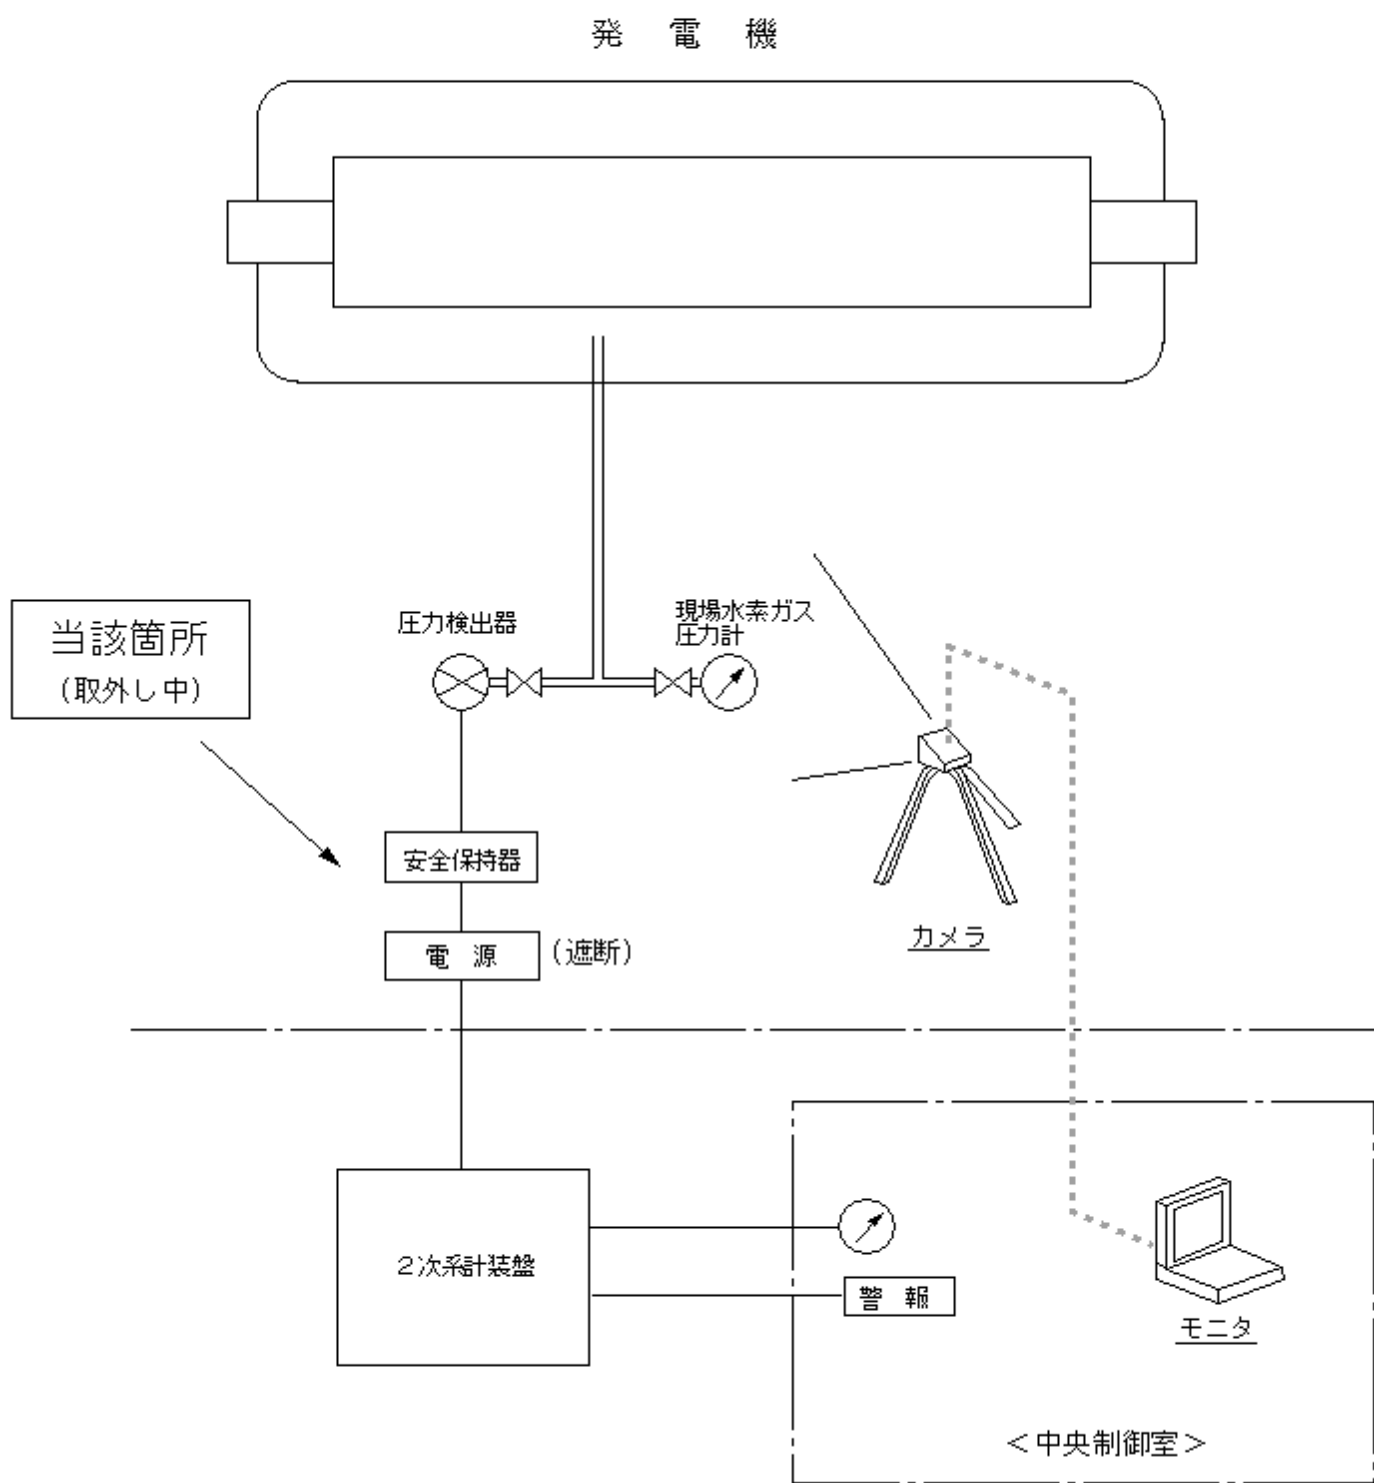
- 1 10月18日（金）17時25分、四国電力(株)から原因等について、次のとおり連絡がありました。
 - 調査の結果、水素ガス圧力を測定するラインに設置している安全保持器の故障と判明した。
 - このため、当該安全保持器を取替えることとし、安全保持器の取替が完了するまでは、圧力検出器への電源を遮断するとともに、現場にカメラを設置し、健全である現場水素ガス圧力計を中央制御室で監視する。
- 2 また、10月28日（月）14時20分、四国電力(株)から正常状態に復旧した旨、次のとおり連絡がありました。
 - 取替用の安全保持器の準備が整ったことから、当該安全保持器の取替を行い、10月28日14時00分水素ガス圧力が正常に指示されることを確認し通常状態に復帰した。
 - 本事象によるプラント運転への影響及び環境への放射能の影響はない。

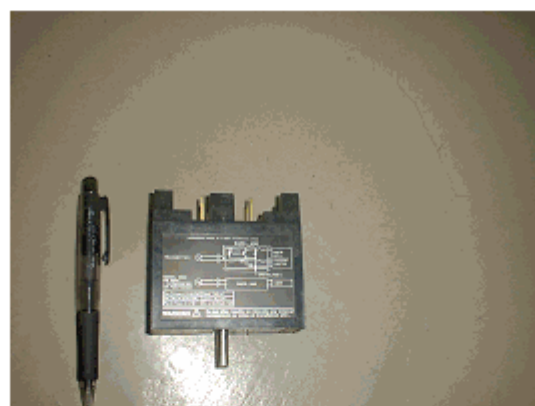
安全保持器

冷却のため発電機内部に封入されている水素ガスの圧力を検出する圧力検出器に過大な電流・電圧がかからないよう、電源供給を制御する装置
